Tribunal de Fiscalización Ambiental
Sala Especializada en Minería, Energía,
Pesquería e Industria Manufacturera

RESOLUCIÓN N° 108-2018-OEFA/TFA-SMEPIM

EXPEDIENTE N° : 1762-2017-OEFA/DFSAI/PAS
PROCEDENCIA : DIRECCIÓN DE FISCALIZACIÓN, SANCIÓN Y APLICACIÓN DE INCENTIVOS¹
ADMINISTRADO : PLUSPETROL NORTE S.A.
SECTOR : HIDROCARBUROS
APELACIÓN : RESOLUCIÓN DIRECTORAL N° 1490-2017-OEFA/DFSAI

SUMILLA: *Se confirma la Resolución Directoral N° 1490-2017-OEFA/DFSAI del 5 de diciembre de 2017, que declaró la existencia de responsabilidad administrativa por parte de Pluspetrol Norte S.A. por la comisión de las siguientes conductas infractoras:*

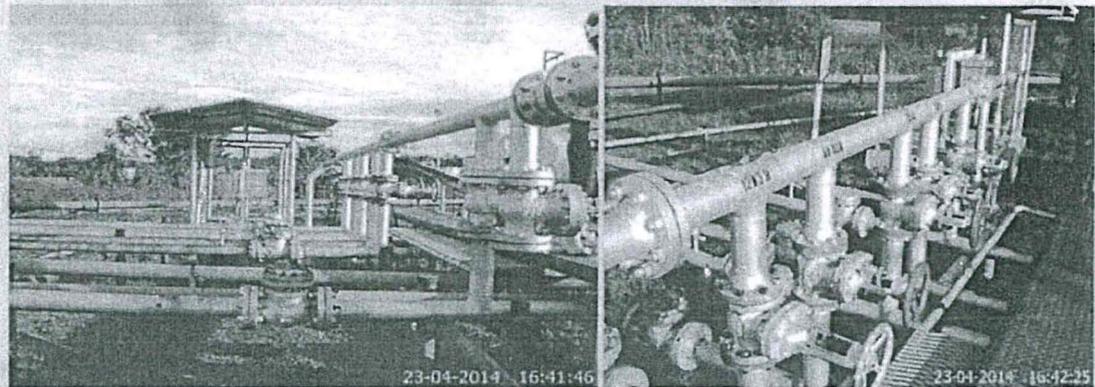
Foto N° YAN-018: E: 055468 N: 9461131

Se evidenció que **el área de manifold de la Batería 3 (9461131 N, 505468 E) y la Plataforma 60 (9459503 N, 506101 E) no cuentan con losa de concreto no está impermeabilizada, tampoco cuenta con un sistema de colección y recuperación de fugas**; se encontró que el área está conformada de tierra. (Énfasis agregado)

55. De las fotografías mostradas se advierte que las áreas de procesos del sistema de recuperación de condensados de la Batería N° 2 y del *manifold* de la Batería N° 3, las líneas de crudo, diesel y gas, no cuentan con losa de concreto impermeabilizada ni sistema de drenaje.

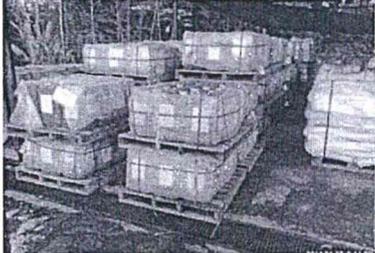
N°	Área	Hallazgos del Informe de Supervisión ⁹⁶	Fotografías que sustentan el hecho detectado ⁹⁷
1	Batería N° 1 - Corrientes (Coordenadas UTM WGS84: E0492703, N9578147):	<p>Batería 1 - Corrientes</p> <p>En el Almacén de Piuspetrol (E: 0492703, N: 9578147), se tiene:</p> <ul style="list-style-type: none"> Almacenamiento de cilindros de 55 galones llenos con contenido de productos químicos, así como latas de pintura en un área que no cuenta con un sistema de doble contención, conforme se observa en la Foto N° BAT 1-60. Almacenamiento de cilindros de 55 galones llenos con contenido de aceites sobre suelo natural con vegetación (sin impermeabilizar) expuestos a los agentes ambientales (lluvia, viento), y no cuenta con un sistema de doble contención, conforme se observa en las Fotos N° BAT 1-61 y BAT 1-62. 	<p>BAT 1-60</p>

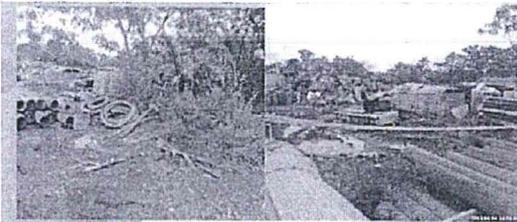
Foto N° BAT 1-119: E: 0492280, N: 9578347, Taller de Mantenimiento de PETREX, sección de mecánica general parte posterior en zona de influencia de Batería 1.

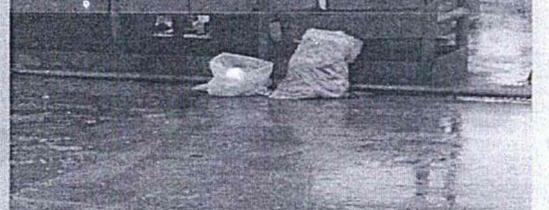
Foto N° BAT 1-109: E: 0493453, N: 9578665, Taller de Mantenimiento de CORPESA, sección suministrador de aceite usado en zona de influencia de Batería 1.

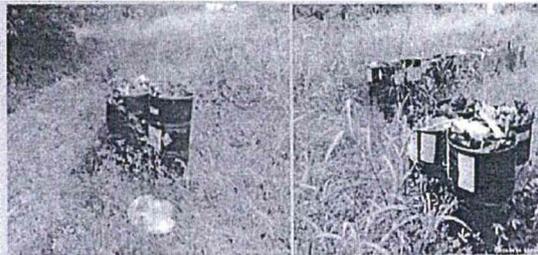
Foto N° BAT 1-85: E: 0492710 N: 9578418 / Cruce troncal II / Topping Plant margen izquierda, en el cual se acopio chatarra en zona de influencia de Batería 1.

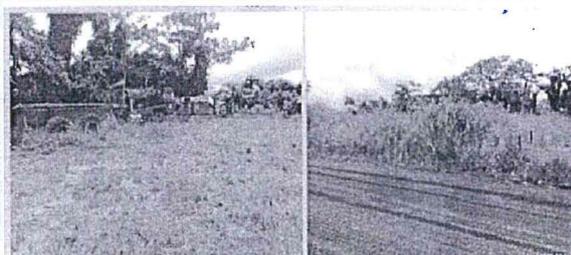
Foto N° BAT 1-86: E: 0492748 N: 9578090 / Parte lateral derecha del almacén de Pluspetrol, el acopio de chatarra en zona de influencia de Batería 1

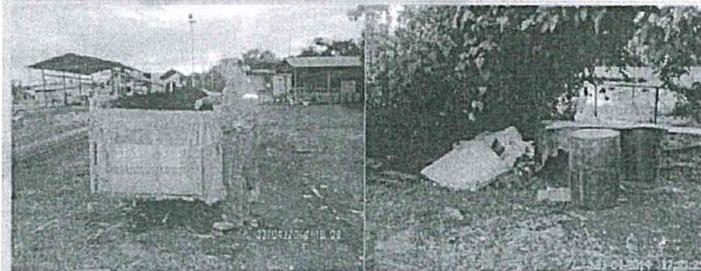
Foto N° YAN-025: E :0505366 N: 9481112 / E: 0505373 N: 9461133

136. En atención a lo expuesto, la DFSAI determinó la responsabilidad administrativa por parte de Pluspetrol por el incumplimiento de la obligación establecida en el artículo 48° del RPAAH, en concordancia con los artículos 10° y 38° del RLGRS, al haber quedado acreditado que dicha empresa no realizó un almacenamiento ambientalmente adecuado ni ha cumplido con realizar el acondicionamiento de los residuos sólidos en atención a su naturaleza física, química y biológica.

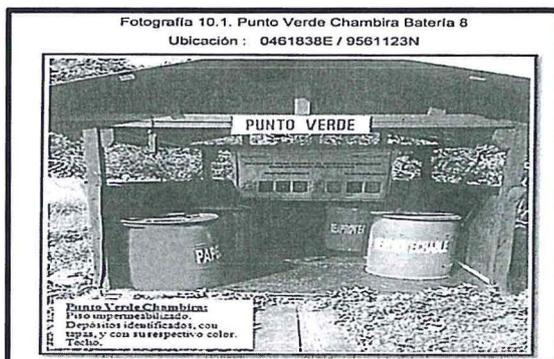
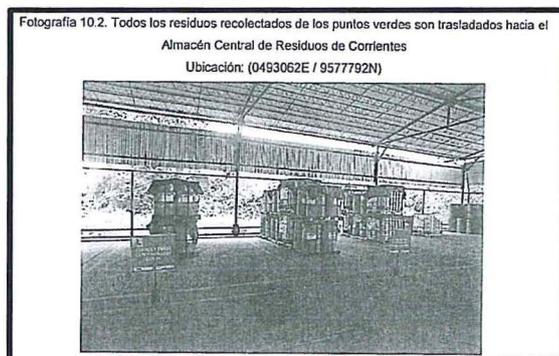
139. Además, refirió que posteriormente los residuos son recolectados por una EPS y trasladados hacia un Almacén Central de Residuos en el que son acondicionados y almacenados temporalmente hasta su disposición final¹²³, por lo que a fin de acreditar ello, presentó las siguientes fotografías:

140. Al respecto, debe indicarse que de la revisión del expediente se advierte que las acciones alegadas por el administrado fueron realizadas con posterioridad a la Supervisión Regular 2014, por lo que no inciden en el análisis de la presente conducta infractora.

141. Asimismo, se debe precisar que de la revisión de las fotografías se advierte que las mismas no se encuentran fechadas y que solo corresponderían a la Batería 8 de las locaciones de Chambira y Corrientes.

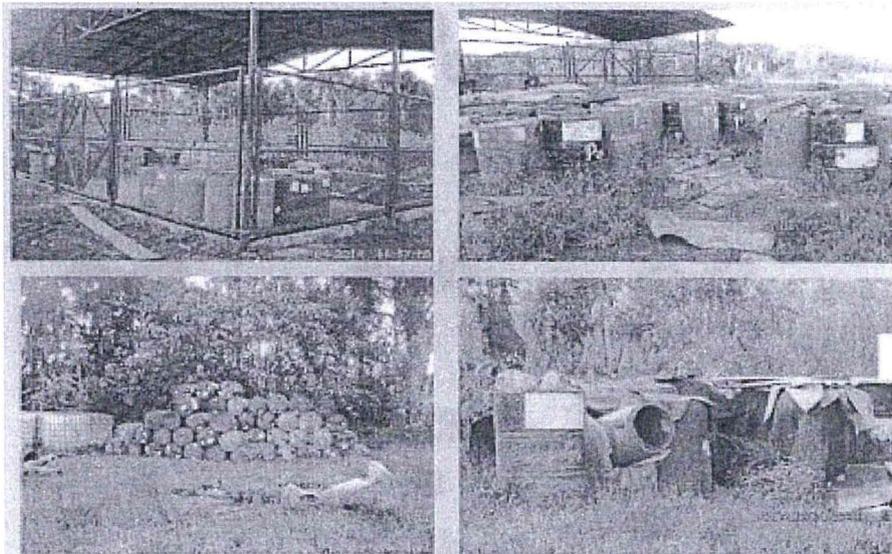
Foto N° YAN-022: E: 0505537 N: 9461263

Se confirmó que no cuenta con capacidad de almacenamiento pues se observó fuera de ella el almacenamiento de cilindros vacíos, cilindros con productos químicos residuales, contenedores de combustible (drums). Además, se comprobó la falta de señalización que indique la peligrosidad del residuo, no se cuenta con sistema contra incendio en el entorno próximo, cuenta con una canaleta de drenaje en el contorno, pero no cuenta con sistema de tratamiento de lixiviados¹²⁸.

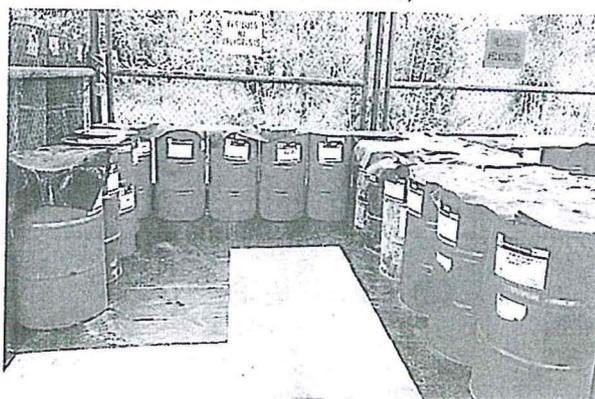
Fotografía No. 11.1. Almacenamiento de residuos Batería 3 Yanayacu. Losa de cemento, Cartelería, Residuos etiquetados e identificados.

155. Al respecto, debe indicarse que de lo alegado por el administrado se advierte que las actuaciones que refiere han sido realizadas posteriormente a la Supervisión Regular 2014, por lo que no tienen incidencia en la presente conducta infractora.
156. Asimismo, se debe precisar que de la revisión de las fotografías se advierte que las mismas no se encuentran fechadas; por lo que el administrado no ha presentado medios probatorios idóneos a fin de demostrar que realizó un adecuado almacenamiento de sus residuos sólidos peligrosos al momento de la Supervisión Regular 2014.
157. En ese sentido, corresponde desestimar lo alegado por el administrado en el presente extremo de su apelación.

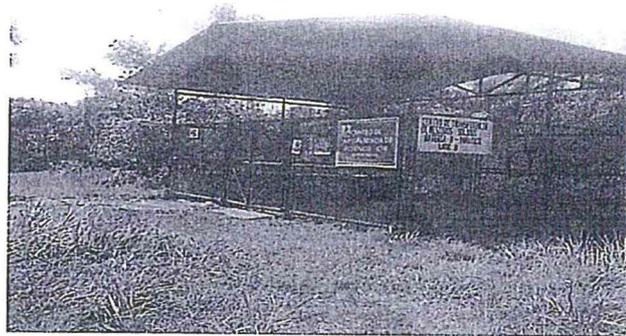
Fotografía 11.2.- Almacén de Residuos Batería 3, actualmente llamado "Gran Punto Verde" cuenta con cerco perimétrico, canal colector perimetral, losa de cemento, Cartelería, Residuos etiquetados e identificados.
(0505445E / 9461215N)
