EXPEDIENTE N° : 733-2016-OEFA/DFSAI/PAS
ADMINISTRADO : PLUSPETROL NORTE S.A.¹
UNIDAD PRODUCTIVA : LOTE 8
UBICACIÓN : DISTRITO DE TROMPETEROS, PROVINCIA Y DEPARTAMENTO DE LORETO
SECTOR : HIDROCARBUROS
MATERIAS : COMPROMISO AMBIENTAL
MEDIDAS DE MITIGACIÓN
RESPONSABILIDAD ADMINISTRATIVA
MEDIDA CORRECTIVA

SUMILLA: Se declara la existencia de responsabilidad administrativa de Pluspetrol Norte S.A. por la comisión de las siguientes infracciones:

Lima, 6 de marzo del 2017

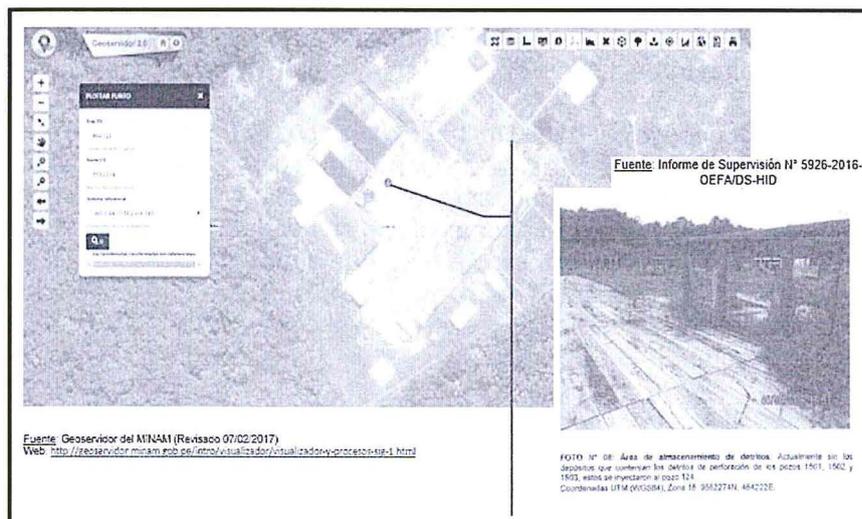
Mapa 1: Vista Aérea de la Plataforma Chambira

- 31. En efecto, de la verificación de la ubicación geográfica del área visitada por la Dirección de Supervisión se observa que las coordenadas corresponden al área donde se encontraba la poza 1501, conforme se observa en el siguiente mapa:

- 32. Por lo señalado, y conforme precisa el Informe Técnico acusatorio¹⁸, a la fecha de emisión de la presente resolución, la poza de recortes de perforación 1501 ha sido desmantelada y retirada, debido a que los recortes fueron trasladados hacia su disposición final. En tal sentido, carece de objeto el dictado de una medida correctiva en este extremo.

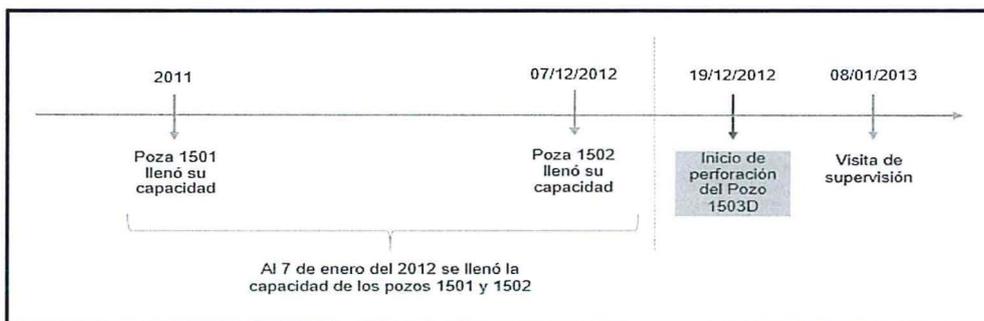
Línea de Tiempo

- 47. Cabe añadir que conforme a lo constatado por el supervisor, la disposición del recorte de perforación del pozo 1503D sobre la poza 1502 contribuyó al colapso de esta última, tal como lo precisa el informe de supervisión 031-2014-OEFA/DS-HID³⁰.
- 48. En tal sentido, al inicio de la perforación del pozo 1503D el administrado debía tener implementada la poza 1503 para recibir los recortes de perforación de dicho pozo (14,000 bls) y así cubrir el volumen previsto en su EIA (42,000 bls).
- 49. Por lo expuesto, queda acreditado que Pluspetrol Norte incumplió lo dispuesto en el Artículo 9° del RPAAH, toda vez que no implementó la Poza 1503 a fin de recibir los recortes de perforación del Pozo 1503D de acuerdo al compromiso establecido en el EIA 18 pozos. En consecuencia, corresponde declarar la responsabilidad administrativa de Pluspetrol Norte en este extremo.

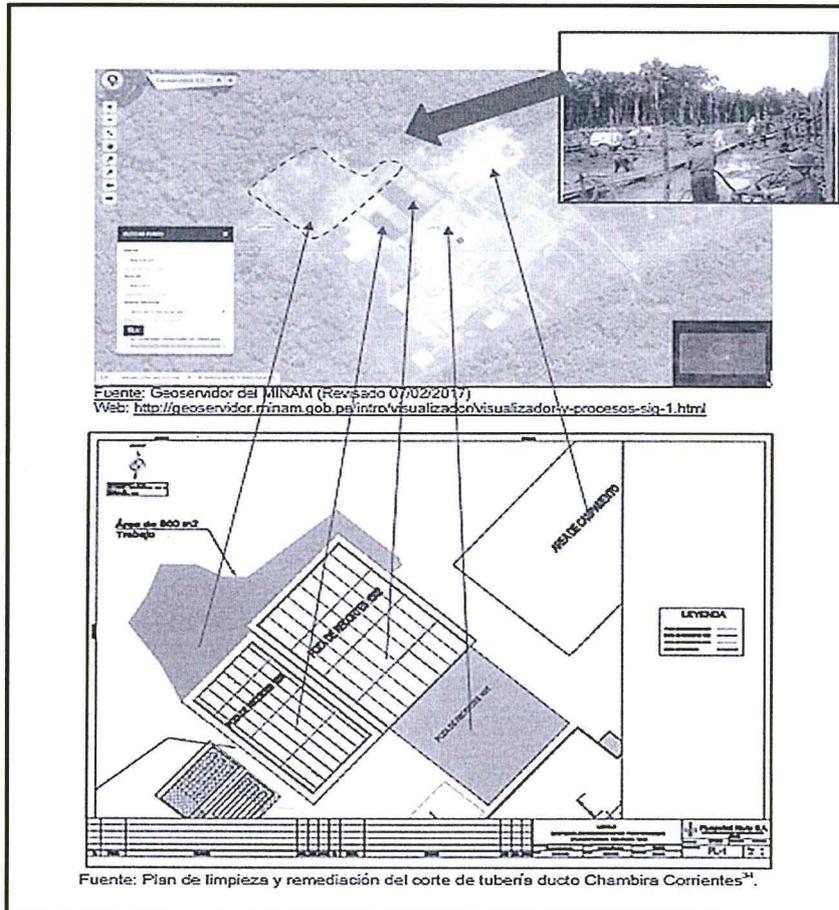
86. Sobre el particular, la ejecución medidas oportunas para mitigar los impactos ambientales negativos generados por los lodos y recortes de perforación hubieran evitado la magnitud del derrame en extensión sobre el suelo afectado.
