Resolución Directoral N°1552-2017-OEFA/DFSAI

Expediente N° 1127-2015-OEFA/DFSAI/PAS

EXPEDIENTE N° : 1127-2015-OEFA/DFSAI/PAS
ADMINISTRADO : APUMAYO S.A.C.
UNIDAD FISCALIZABLE : APUMAYO
UBICACIÓN : DISTRITO DE CHAVIÑA Y SANCOS, PROVINCIA DE LUCANAS, DEPARTAMENTO DE AYACUCHO
SECTOR : MINERÍA
MATERIAS : COMPROMISOS AMBIENTALES
RESPONSABILIDAD ADMINISTRATIVA
ARCHIVO

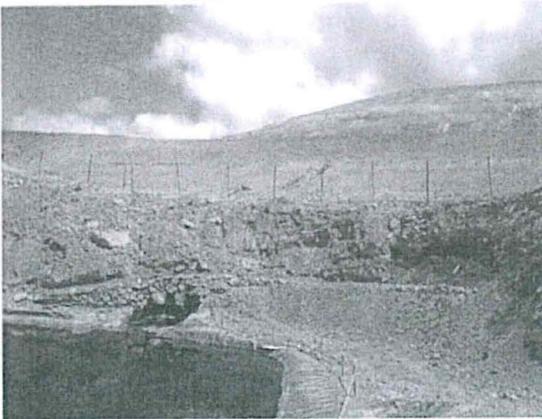
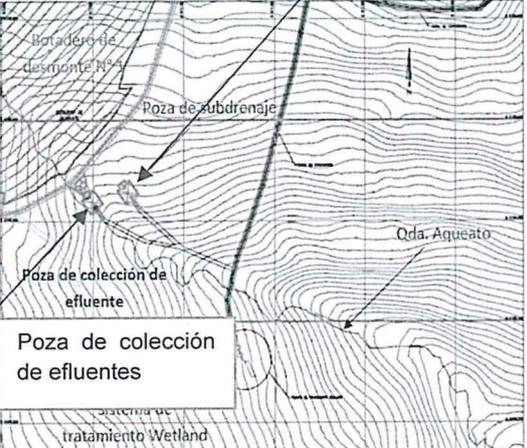
EIA APUMAYO	Fotografías presentadas por el administrado el 30 de noviembre del 2017
<p>Poza de subdrenaje del botadero de desmonte N° 1 del sector Apumayo</p>

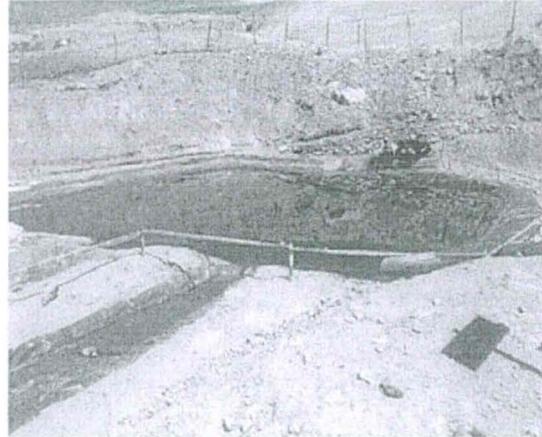
<p>Poza de colección de las aguas de contacto del depósito de desmonte Apumayo</p>

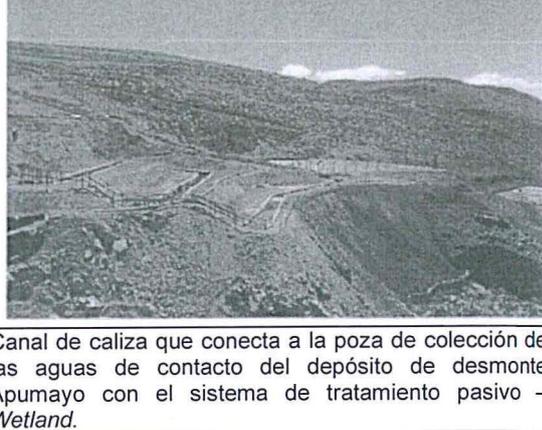
<p>Poza de colección de las aguas de contacto del depósito de desmonte Apumayo, que deriva sus aguas al canal de caliza y se une al sistema de tratamiento pasivo – Wetland Apumayo.</p>

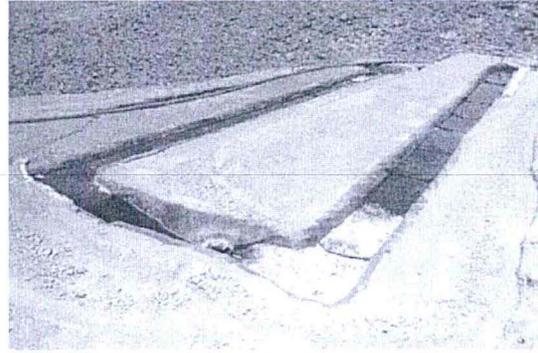
<p>Canal de caliza que conecta a la poza de colección de las aguas de contacto del depósito de desmonte Apumayo con el sistema de tratamiento pasivo – Wetland.</p>

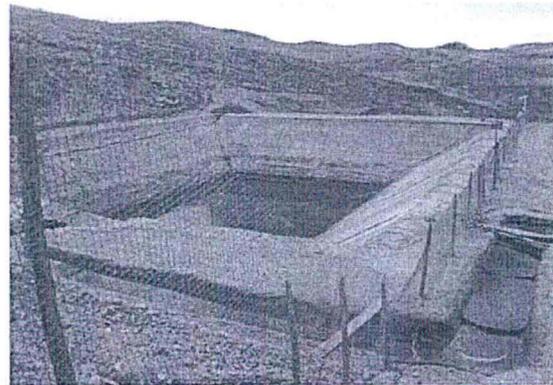
Canal de caliza del sistema de tratamiento pasivo – Wetland Apumayo.

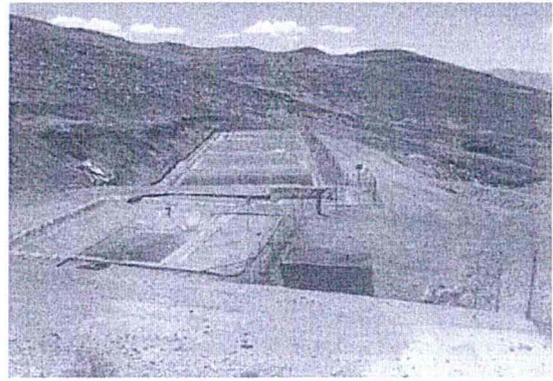
Poza de sedimentación (poza de fierro), la cual forma parte del sistema de tratamiento.

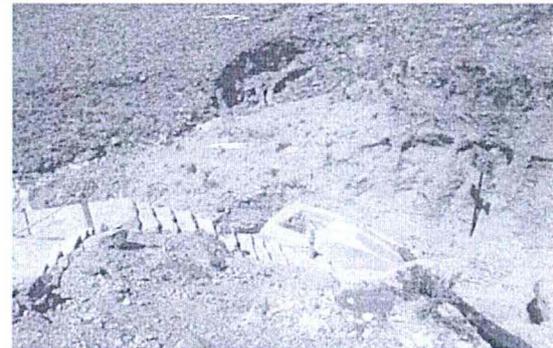
Poza de sedimentación (poza de aluminio) y humedal aerobio, previo a la descarga de aguas al ambiente.

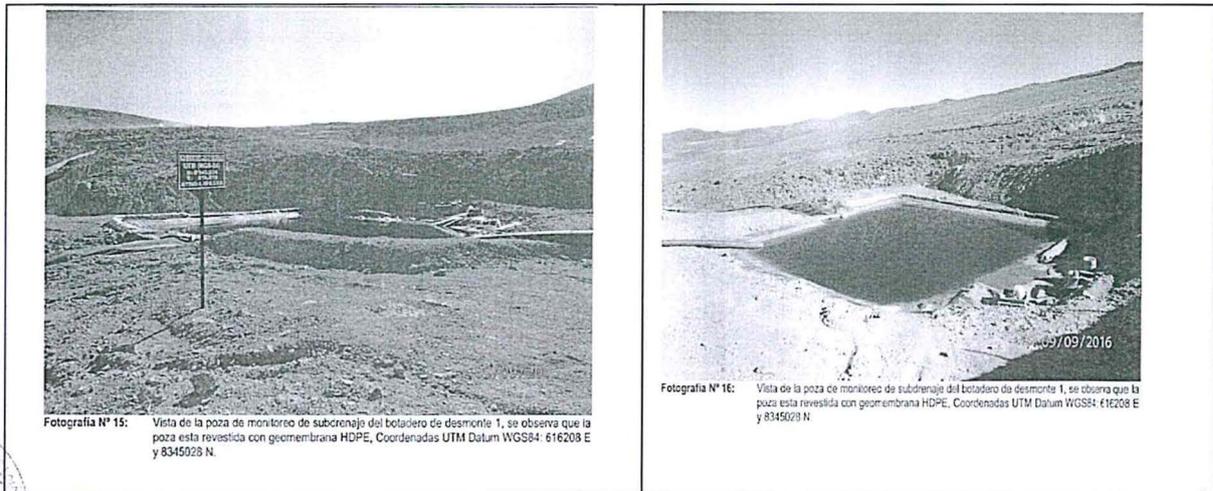
Fotografías correspondientes a la supervisión regular del 9 al 12 de setiembre del 2016

94. No obstante lo señalado, debe indicarse que en la supervisión regular llevada a cabo del 9 al 12 de setiembre del 2016⁶⁰, personal de la Dirección de Supervisión verificó que las aguas contenidas en la poza de subdrenaje del botadero de desmontes N° 1 discurren por un sistema de conducción (canales) hasta el sistema de tratamiento pasivo *Wetland*, conforme se muestra a continuación:
