EXPEDIENTE N° : 1802-2017-OEFA/DFSAI/PAS
ADMINISTRADO : PETROBRAS ENERGÍA PERÚ S.A.¹ (HOY, CNPC PERÚ S.A.)
UNIDAD PRODUCTIVA : LOTE X
UBICACIÓN : DISTRITO EL ALTO, PROVINCIA DE TALARA, DEPARTAMENTO DE PIURA
SECTOR : HIDROCARBUROS LÍQUIDOS
MATERIAS : HIDROCARBUROS LÍQUIDOS
ARCHIVO

Lima, 26 de setiembre del 2017

III. ANÁLISIS DEL PROCEDIMIENTO ADMINISTRATIVO SANCIONADOR

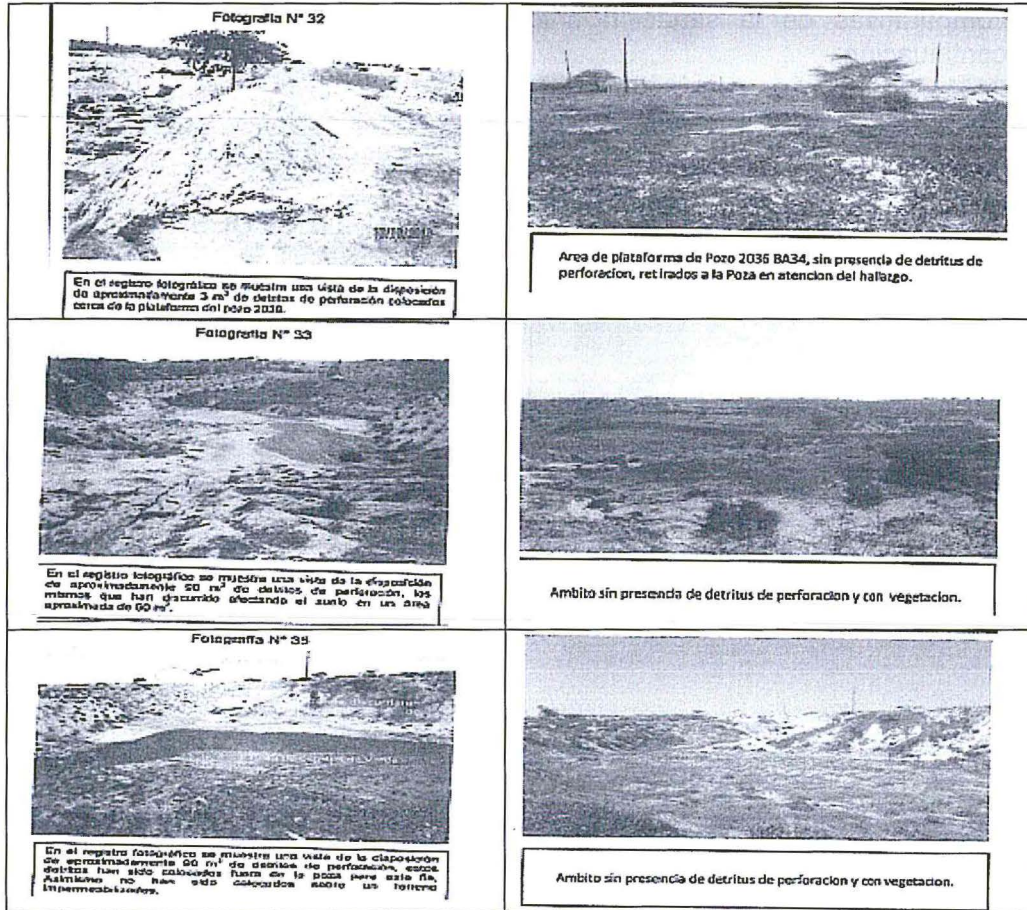
Folios del 85 al 86 del Expediente

57. Al respecto, mediante Memorándum N° 203-2017-OEFA/DFSAI/SDI⁵² del 8 de septiembre del 2017, la Subdirección de Instrucción e Investigación solicitó información a la Dirección de Supervisión respecto a que precise a qué pozo corresponde el hecho detectado en la supervisión del 16 al 18 de octubre del 2013, toda vez que, el supervisor indicó que el hallazgo ocurrió en el pozo 2038 y no en el pozo 2036, tal como lo indicó el administrado en su escrito de descargo.
