EXPEDIENTE N° : 490-2015-OEFA/DFSAI/PAS
ADMINISTRADO : MINERA LAS BAMBAS S.A.
UNIDAD MINERA : LAS BAMBAS
UBICACIÓN : DISTRITOS DE CHALLHUAHUACHO, TAMBOBAMBA Y
 COYLLURQUI DE LA PROVINCIA DE COTABAMBAS Y
 DISTRITO DE PROGRESO DE LA PROVINCIA DE
 GRAU, DEPARTAMENTO DE APURÍMAC
SECTOR : MINERÍA
MATERIAS : CUMPLIMIENTO DE COMPROMISOS AMBIENTALES
 MEDIDAS DE PREVISIÓN Y CONTROL
 ARCHIVO

Lima, 12 de octubre del 2017

III.1. **Hecho imputado N° 1: El titular minero no cumplió con realizar el mantenimiento del sistema de conducción del agua de escorrentía (canal de escorrentía), incumpliendo lo establecido en su instrumento de gestión ambiental**

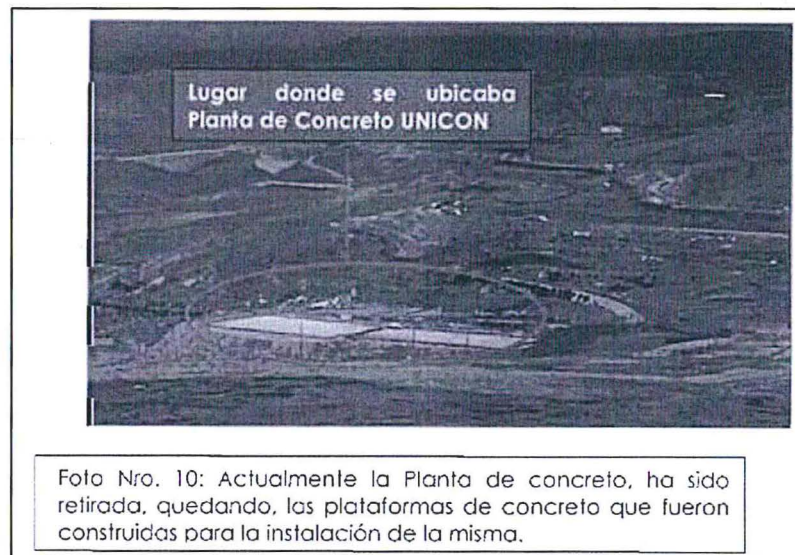
- 60. De de la fotografía mostrada, se puede concluir que Las Bambas realizó la limpieza del área del *payloader* donde se había esparcido los lodos.
- 61. Sin perjuicio de ello, debe indicarse que, en el Escrito de descargos N° 1, Las Bambas informó que la planta de concreto de UNICON operó únicamente durante la etapa de construcción del proyecto minero Las Bambas, siendo que dicha etapa concluyó en el año 2015; por lo que, la planta de concreto de UNICON vine siendo desinstalada de dicha zona. Para afirmar lo señalado presentó la siguiente fotografía:

- 62. Dicho lo anterior, resulta importante mencionar que en el presente caso no se ha evidenciado que el hecho materia de imputación haya producido un efecto nocivo en el ambiente o a la salud humana que el titular minero deba revertir; por ejemplo, de la ubicación de la planta de concreto UNICON no se advirtió la presencia de flora y fauna o cuerpos de agua afectados.
- 63. Es así que, a través del escrito del 8 de junio del 2015, Las Bambas acreditó la subsanación de la presente imputación, esto es, realizó la limpieza del área donde se había esparcido los lodos. Esta situación se produjo antes de que la Dirección de Supervisión le ordene la ejecución de acciones frente a los
