Resolución Directoral N° 1250-2017-OEFA/DFSAI

Expediente N° 1935-2016-OEFA/DFSAI/PAS

EXPEDIENTE N° : 1935-2016-OEFA/DFSAI/PAS
ADMINISTRADO : PETROLERA MONTERRICO S.A.¹
UNIDAD FISCALIZABLE : LOTE II
UBICACIÓN : DISTRITO DE PARIÑAS Y EL ALTO, PROVINCIA DE TALARA Y DEPARTAMENTO DE PIURA
SECTOR : HIDROCARBUROS LÍQUIDOS
MATERIAS : ÁREAS ESTANCAS Y DIQUES DE CONTENCIÓN RESIDUOS PELIGROSOS INSTRUMENTO DE GESTIÓN AMBIENTAL EXCESO DE LÍMITES MÁXIMOS PERMISIBLES ARCHIVO

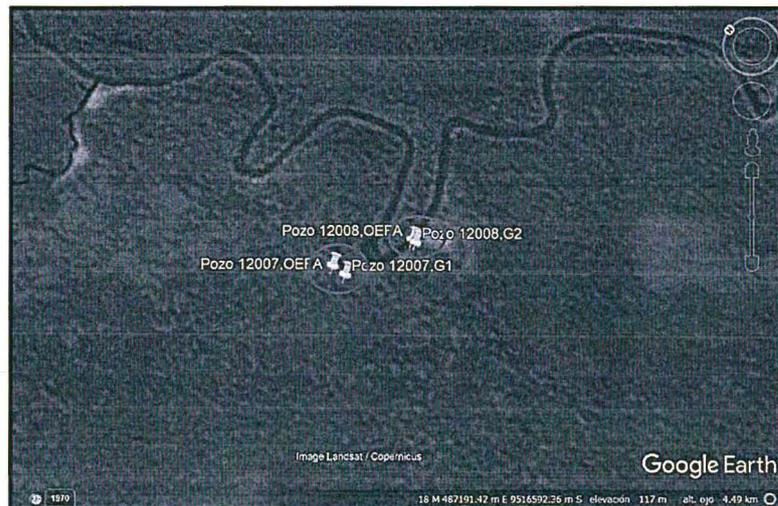
Imagen satelital de la ubicación de los Pozos N° 12007 y 12008

Elaborado por la Dirección de Fiscalización, Sanción y Aplicación de Incentivos del OEFA. Fuente: Google Earth. Pozo 12007 OEFA y Pozo 12008 OEFA, corresponden a las coordenadas de la supervisión. Pozo 12007.G1 y Pozo 12008.G2, corresponden a las coordenadas transformadas del EIA

62. En consecuencia, los pozos N° 12007 y N° 12008, detectados durante la supervisión efectuada del 17 al 20 de junio del 2014, contaban con un instrumento de gestión ambiental aprobado mediante Resolución Directoral N° 686-97-EM/DGH del 14 de noviembre de 1997, por lo que no se verifica que
