**EXPEDIENTE N°** : 1476-2017-OEFA/DFSAI/PAS  
**ADMINISTRADO** : EMPRESA DE GENERACIÓN ELÉCTRICA MACHUPICCHU S.A.  
**UNIDAD FISCALIZABLE** : CENTRAL HIDROELÉCTRICA MACCHU PICCHU  
**UBICACIÓN** : DISTRITO DE MACCHU PICCHU, PROVINCIA URUBAMBA, DEPARTAMENTO DE CUSCO  
**SECTOR** : ELECTRICIDAD  
**MATERIA** : ARCHIVO

Lima, 6 de noviembre del 2017

**VISTOS:** El Informe Final de Instrucción N° 0924-2017-OEFA/DFSAI/SDI, los escritos de descargos presentados por el administrado; y,

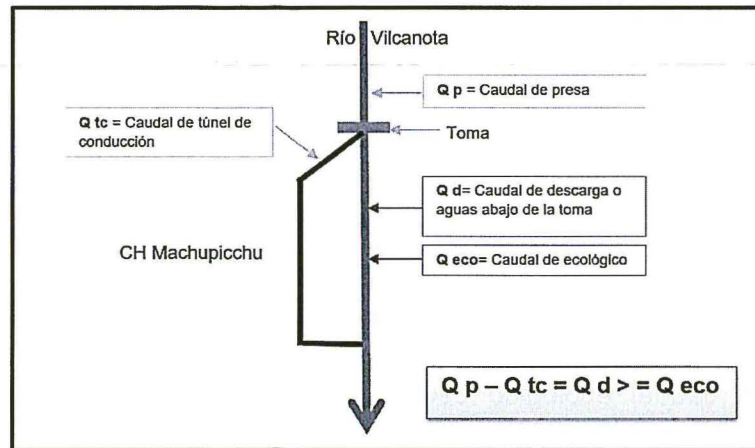
**Gráfico N° 7 – Flujograma del Caudal respecto de la toma de la CH Machupicchu**

- 68. Así, de la revisión de los registros de caudales vertidos para la CH Machupicchu correspondiente al periodo abril - agosto del 2013, se verifica que los resultados del caudal de descarga (Qd)<sup>44</sup> de la toma de agua de CH Machupicchu son mayores a un metro cúbico por segundo (1m<sup>3</sup>/s), por lo que Egemsa cumplió con el caudal ecológico aprobado para la CH Machupicchu.
- 69. En adición a lo señalado, Egemsa presentó el acta de verificación del caudal ecológico de la CH Machupicchu<sup>45</sup>, realizada el 19 de setiembre de 2016 por representantes de Egemsa, la Autoridad Nacional del Agua, el Servicio Nacional de Áreas Naturales Protegidas y Luz del Sur; en la cual se determinó que el administrado cumplió con el caudal ecológico aprobado (1 m<sup>3</sup>/s), para lo cual adjuntó el siguiente registro fotográfico<sup>46</sup>:
