Resolución Directoral N° 1427-2017-OEFA/DFSAI

Expediente N° 340-2015-OEFA/DFSAI/PAS

EXPEDIENTE N° : 340-2015-OEFA/DFSAI-PAS
ADMINISTRADO : COMPAÑÍA MINERA ANTAPACCAY S.A.
UNIDAD : ANTAPACCAY - EXPANSIÓN TINTAYA
FISCALIZABLE
UBICACIÓN : DISTRITO Y PROVINCIA DE ESPINAR Y
DEPARTAMENTO DE CUSCO
SECTOR : MINERÍA
MATERIA : ARCHIVO

III.1. Imputación N° 1: El titular minero no construyó canales y/o instaló tuberías que deriven las aguas de contacto del área de la planta concentradora hacia un sumidero, incumpliendo lo establecido en su instrumento de gestión ambiental.

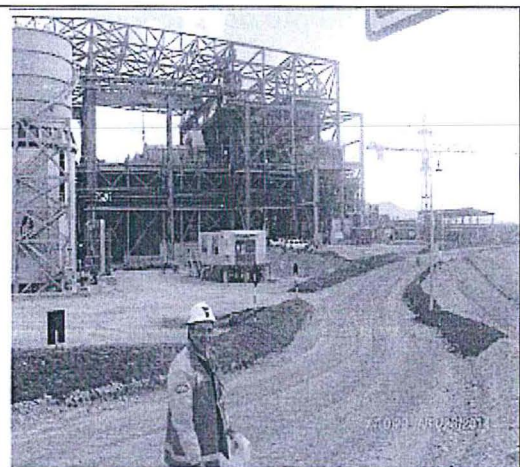
- 15. Lo anterior se puede constatar en la Matriz de Verificación del Informe de Supervisión N° 323-2014-OEFA/DS-MIN¹², así como en las Fotografías N° 29, 30, 32, 40 y 41¹³ de dicho informe, algunas de las cuales se muestran a continuación:

Fotografía N° 30.- Vista de la planta de filtrado (secado de concentrado) frente al almacén de concentrado.

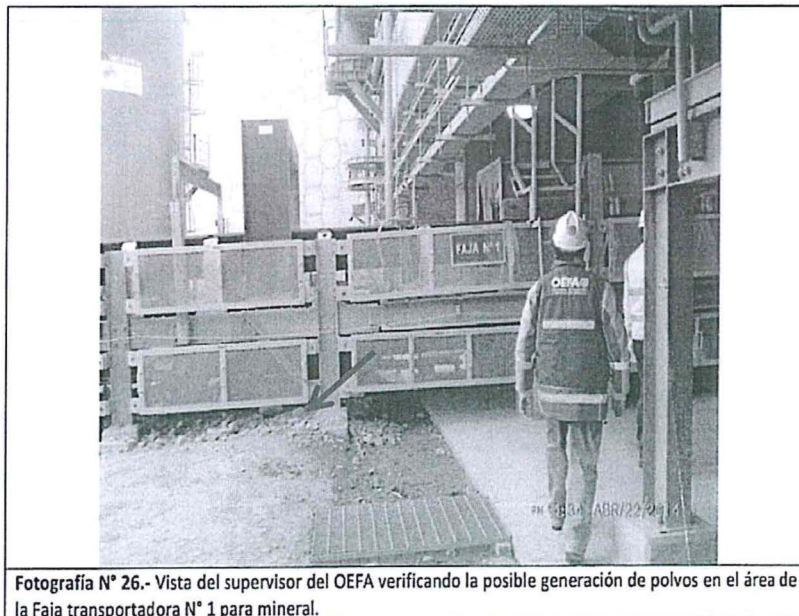
Fotografía del área de la faja transportadora

25. Lo señalado anteriormente toma coherencia con lo verificado en la supervisión realizada del 21 al 24 de abril del 2014 a la unidad minera Antapaccay. En efecto, en dicha oportunidad la Dirección de Supervisión constató que en la faja transportadora (Faja N° 1) se producía el derrame de mineral y que éste no era limpiado inmediatamente, conforme se aprecia de la Fotografía N° 26 del Informe N° 323-2014-OEFA/DS-MIN:

26. Ahora bien, a través del escrito de descargos Minera Antapaccay también presentó fotografías de fecha 10 de junio del 2016. Dichos medios de prueba no sólo demuestran que el administrado realizó la limpieza completa, instaló geomembrana y encapsuló la faja transportadora de mineral, a fin de eliminar la caída del mineral al suelo, sino también que fueron ejecutadas antes del inicio del PAS.

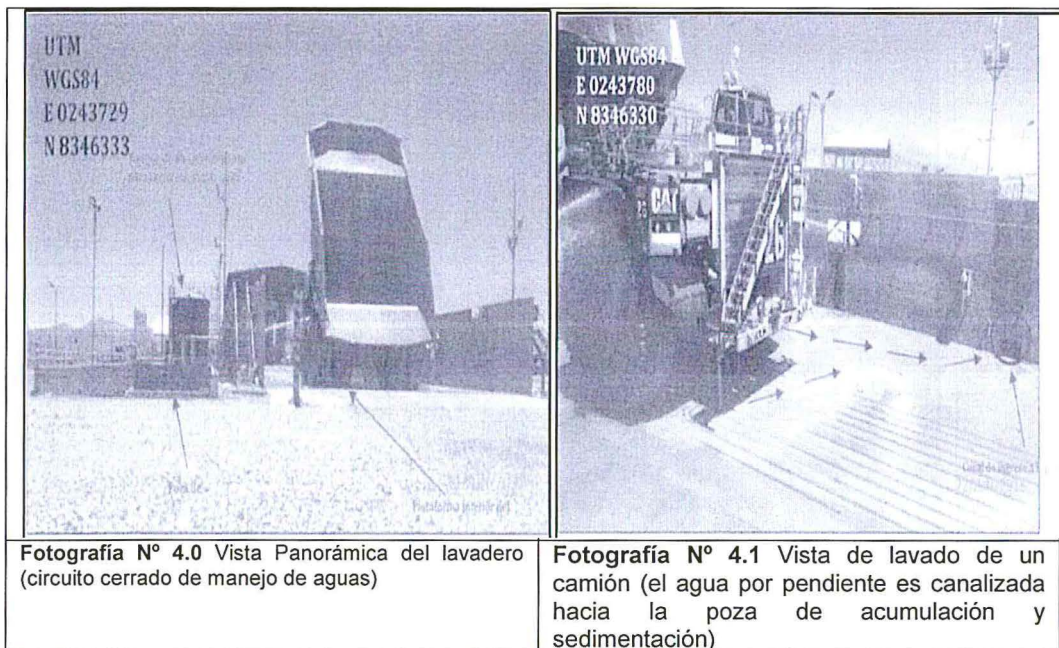
Fotografías del área de lavado y taller de mantenimiento de vehículos

51. Respecto a las fotografías, estas no sólo prueban que el titular minero implementó sistemas de drenaje, de separación de aceites y de recirculación de agua, así como la inexistencia de fugas en el área de lavado y la impermeabilización del suelo con grava o material similar, sino también que todo el trabajo fue ejecutado antes del inicio del PAS, toda vez que las fotografías tienen fecha del 22 de junio y 25 de octubre del 2015, tal como se aprecia a continuación:
