Resolución Directoral N° 1420-2017-OEFA/DFSAI

Expediente N° 1803-2017-OEFA/DFSAI/PAS

EXPEDIENTE N° : 1803-2017-OEFA/DFSAI/PAS
ADMINISTRADO : PETROBRAS ENERGÍA PERÚA S.A¹ (AHORA, CNPC PERÚ S.A.)
UNIDAD FISCALIZABLE : LOTE X
UBICACIÓN : DISTRITO EL ALTO, PROVINCIA DE TALARA, DEPARTAMENTO DE PIURA
SECTOR : HIDROCARBUROS LÍQUIDOS
MATERIAS : MEDIDAS PREVENTIVAS DE IMPACTO ACONDICIONAMIENTO Y ALMACENAMIENTO DE RESIDUOS SÓLIDOS PELIGROSOS. TRATAMIENTO DE HOMOGENIZACIÓN RESPONSABILIDAD ADMINISTRATIVA MEDIDAS CORRECTIVAS ARCHIVO

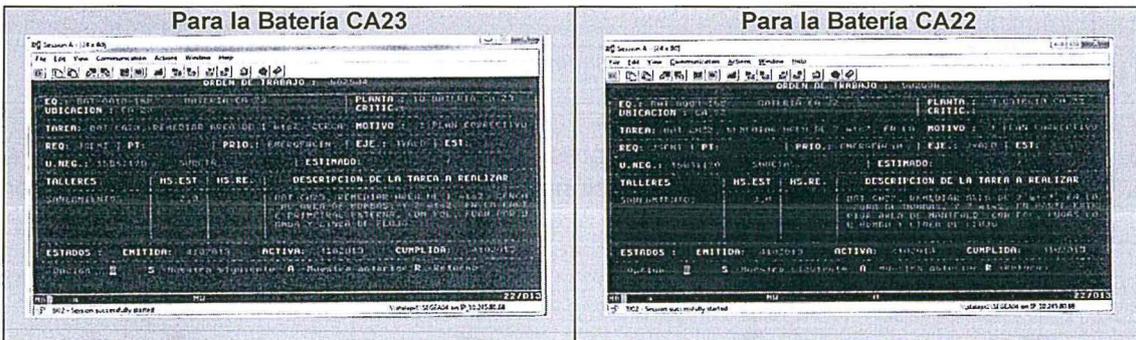
Ordenes de trabajos presentados por el administrado en su escrito de descargos a la Resolución Subdirectoral correspondiente a las Baterías CA23 y CA22

- b) En la Batería CA-22, se evidenció: a) 2m² suelo afectado por la presencia de hidrocarburos ocasionada por la fuga (controlada) en la trampa de filtro del área de bombas; b) en la parte exterior de esta batería (coordenada 479851E/9514622N) se ha afectado el suelo con hidrocarburos, ocasionada por la fuga en la tubería del manifold, área afectada 7m². Ver registro fotográfico N° 11 y 12.

51. En el presente expediente, obra la imagen de la orden de trabajo N° 502534 en el que se indica la realización de trabajos de remediación, tal como se indica a continuación: *"BAT CA 23, remediar área de 1 mts2, cerca al área de bombas, y 1 mts2, en la parte perimetral, con FOL, fuga de bomba y línea de flujo"*⁶³.

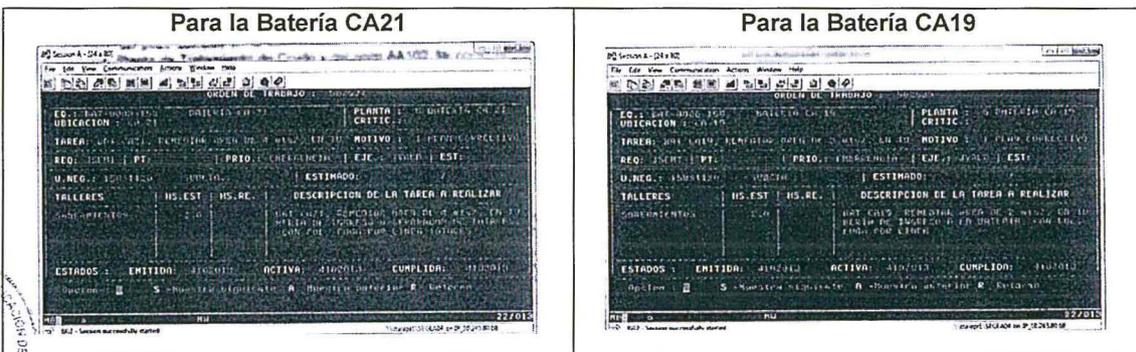
Ordenes de trabajos presentados por el administrado en su escrito de descargos a la Resolución Subdirectoral correspondiente a las Baterías CA21 y CA19

- c) En la Batería CA-21, se evidenció 1m² de suelo impregnado con hidrocarburos, ocasionado por la fuga en la tubería de ingreso al separador de totales. Ver registro N° 18 y 19.

continuación: "BAT CA 21, remediar área de 4 mts², en tubería de ingreso a separador de totales, con FOL, fuga de línea totales"⁶⁹.

74. En el presente expediente, obra la imagen de la orden de trabajo N° 502539 en el que se indica la realización de trabajos de remediación, tal como se indica a continuación: "BAT CA 19, remediar área de 2 mts², en tubería de ingreso a la batería, con FOL, fuga de línea"⁷².

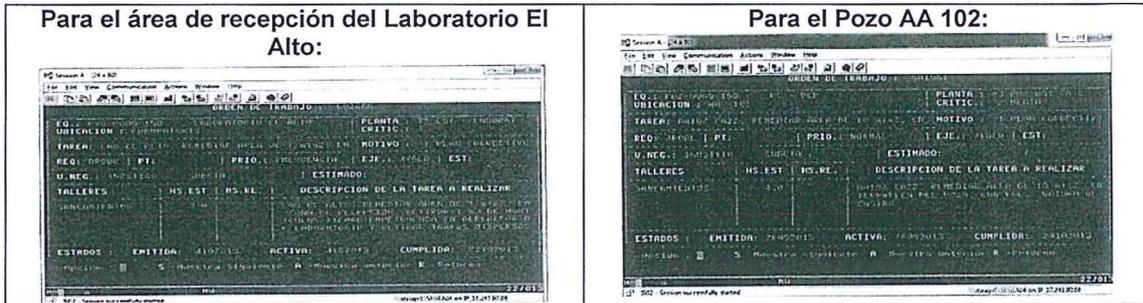
Ordenes de trabajos presentados por el administrado en su escrito de descargos a la Resolución Subdirectoral correspondiente al área de recepción del Laboratorio El Alto y el Pozo AA 102

- h) (...)
- i) Durante la supervisión se presenció fuga de fluidos (agua con hidrocarburos) de producción del pozo AA102, generado por la rotura del casing del pozo; estos fluidos discurrieron una distancia de aproximadamente 200 metros; de este recorrido se ha evidenciado aproximadamente 30m² de suelo impregnado con hidrocarburos y de esta área se procedió a tomar muestras de suelo para el análisis correspondiente. De los resultados reportados en el Informe de Ensayo N° 95940L/13-MA, se evidencia que el suelo ha sido afectado por la presencia de hidrocarburos, presentando niveles que sobrepasan los niveles establecidos en los Estándares de Calidad Ambiental (ECA) de Suelo, tal como se detalla en el siguiente Cuadro. Ver registro fotográfico N° 13, 14, 15, 16 y 17.

100. En el presente expediente, obra la imagen de la orden de trabajo N° 501961 en el que se indica la realización de trabajos de remediación, tal como se indica a continuación: "AA102 CA 22, remediar área de 10 mts², en terraplén del pozo, con FOL, rotura de casing"⁸¹.

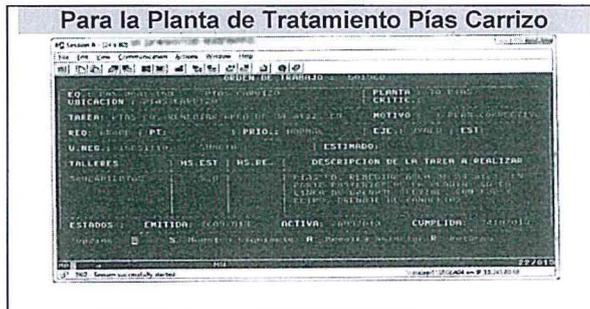
Orden de trabajo presentado por el administrado en su escrito de descargos a la Resolución Subdirectoral correspondiente a la Planta de Tratamiento Pías Carrizo

14. Tal como se aprecia en los resultados del Informe de Ensayo N° 95940L/13-MA, para el punto tomado en la PTC la fracción de hidrocarburos F2 es de 53 036.49 mg/kg superando el ECA de suelo (5 000 mg/kg) en 960.73% y de F3 es de 8 847.10 mg/kg superando el ECA de suelo (6 000 mg/kg) en 47.45%.
15. Asimismo, la Dirección de Supervisión en el Acta de Supervisión N° 001123, requirió al administrado retirar los suelos impregnados con hidrocarburos, dentro de un plazo de cinco (5) días hábiles contados a partir de la firma de la mencionada Acta de Supervisión.
16. Frente a ello, el administrado presentó la carta N° PEP-APLX-228-2013 del 23 de octubre del 2013²⁴, en la que manifestó haber realizado la limpieza del suelo sin protección impactado con las aguas residuales industriales de la Planta de Tratamiento de crudo PIAS Carrizo y adjuntó para ello, la siguiente fotografía:

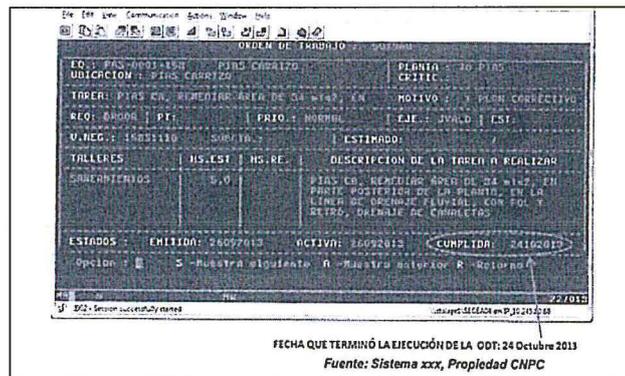
Imagen presentada por el administrado en su segundo escrito de descargos

43. Al respecto, las acciones de remediación y rehabilitación se demuestran con fotografías debidamente fechadas y georreferenciadas. Asimismo, es preciso indicar que las Órdenes de Trabajo no demuestran la realización de la acción de remediación y rehabilitación, toda vez que, es una descripción del posible trabajo a realizar, la misma que no acredita el cumplimiento de la tarea.
44. Por otro lado, el administrado señaló que el volumen del retiro del suelo afectado se realizó de acuerdo a sus Instrumentos de Gestión Ambiental y que dicho material afectado fue transportado a la Planta de Homogenización CA 16, para lo cual, se utilizó un formato denominado "Registro de Internamiento de Residuos Sólidos" y del cual la OEFA no puedo visualizar, y por el que, vuelve a reenviar los formatos detallando la funcionalidad de su contenido, tal como se muestra a continuación:

41. Al respecto, de las fotografías presentadas por el administrado, se aprecia que actualmente se ha retirado el suelo afectado, tal como indica las fotografías de fecha 12 de noviembre del 2017.
42. Asimismo, el administrado respecto a la Orden de Trabajo N° 501968, manifiesta que es un registro referencial en la que se describe las actividades de trabajo de remediación y rehabilitación, las mismas que fueron concluidas el 24 de octubre del 2013, tal como se indica en la siguiente imagen:

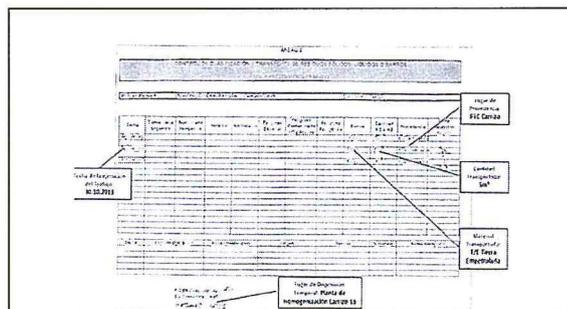
Imagen presentada por el administrado en su segundo escrito de descargos: Control de Clasificación y Transporte de Residuos Sólidos, Líquidos o Barros

45. Al respecto, obra en el presente Expediente la documentación denominada "Control de Clasificación y Transporte de Residuos Sólidos, Líquidos o Barros", en el que se aprecia la fecha de ejecución de trabajo, el material y cantidad transportada, lugar de procedencia y disposición temporal. Sin embargo, el administrado no remite los Manifiestos de Residuos Sólidos Peligrosos que acrediten la disposición final de los suelos afectado en el presente hallazgo.

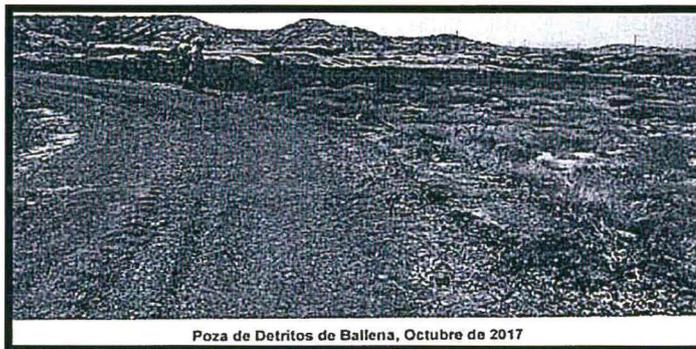
Poza de Detritos de Ballena, Octubre de 2017

- 184. Respecto a la fotografía presentada precedentemente, el administrado mencionó que no colocó contenedor alguno en la medida que se encontraba inoperativa.
- 185. Asimismo, el administrado precisó que en posteriores campañas de perforación (2015 y 2017) habilitó la poza de detritos de Carrizo 22, la cual se encuentra operativa, y en el que se puede constatar la presencia de contenedores de acuerdo al tipo de generación de Residuos Sólidos cumpliendo lo establecido en su compromiso ambiental (realiza actividades de segregación en la fuente para su posterior traslado a un centro de acopio temporal- Almacén Centra de Residuos Sólidos Regazo Laguna- y acondicionamiento de los residuos sólidos). Como prueba de lo manifestado, adjunto una fotografía de la poza de detritos Carrizo 22, tal como se aprecia a continuación:

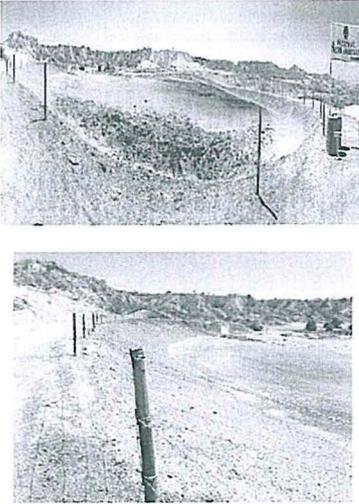
Hallazgo	Descargos	
	carta N° PEP-APLX-OP-769-2013 Registro N°2013-E01-033763	CNPC-VPLX-OP-586-2017 Registro N°2017-E01-076980
	07 de Noviembre de 2013	20 de octubre de 2017
<p>"Registro fotográfico en el que se evidencia residuos sólidos dispersados en las pozas de detritos de Ballena"</p> <p>Fotografía N°42</p>

187. De las fotografías presentadas por el administrado en sus cartas se acredita el retiro de los residuos observados por el supervisor al momento del hallazgo; sin embargo, no acredita la implementación de los recipientes establecidos en su PMA, el mismo que precisa que los residuos sólidos serán segregados en el origen, en recipientes apropiados en buen estado (cilindros metálicos con tapa), clasificándolos en domésticos, peligrosos, no peligrosos y ferrosos.

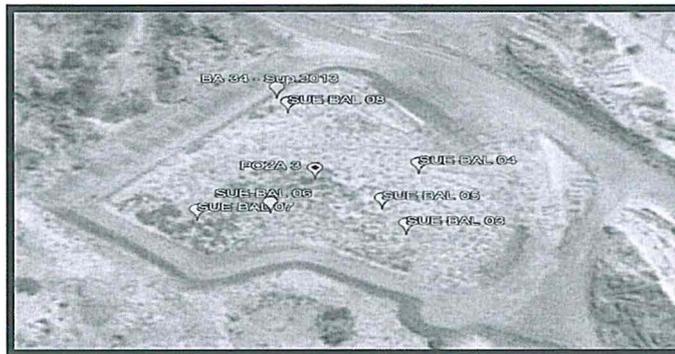
Puntos evaluados en el monitoreo de la zona Ballena

- 228. Asimismo, en el presente expediente obra la Resolución Directoral N° 357-2017-MEM-DGAAE del 6 de setiembre del 2017, en el que se declaró el abandono de tres (03) Pozas de Detritos en Ballena.
- 229. En el referido proceso de aprobación del Plan de Abandono Parcial se observa que el administrado presentó un escrito con registro N° 2733903 del 18 de agosto de 2017 Información complementaria N° 2, en el que detalló los resultados del Monitoreo Pre Abandono de Detritos de Perforación, en el que los resultados no superaron los 1 000 mg/Kg establecidos en su compromiso ambiental; así como no superaron los ECA suelo, tal como se muestra a continuación:
