**EXPEDIENTE N°** : 1911-2016-OEFA/DFSAI/PAS  
**ADMINISTRADO** : EMPRESA REGIONAL DE SERVICIO PÚBLICO DE ELECTRICIDAD DEL ORIENTE S.A. - ELECTRO ORIENTE<sup>1</sup>  
**UNIDADES AMBIENTAL** : CENTRALES TERMOELÉCTRICAS IQUITOS Y NAUTA  
**UBICACIÓN** : DISTRITOS DE IQUITOS Y NAUTA, PROVINCIAS DE MAYNAS Y LORETO, DEPARTAMENTO DE LORETO  
**SECTOR** : ENERGÍA  
**MATERIA** : RESPONSABILIDAD  
MEDIDAS ADMINISTRATIVAS  
ARCHIVO

**SUMILLA:** *Se declara la existencia de responsabilidad administrativa de la Empresa Regional de Servicio Público de Electricidad del Oriente S.A. – Electro Oriente al haberse acreditado la comisión de los siguientes hechos:*

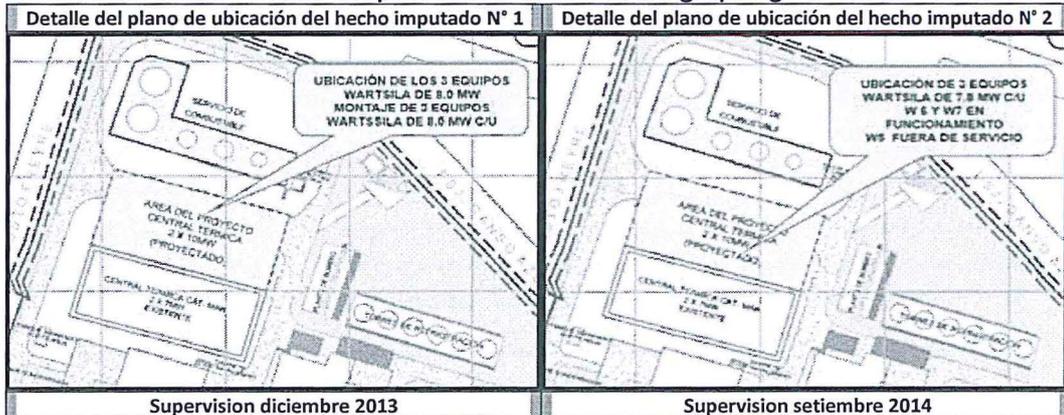
Cuadro N° 2: Detalle del plano de ubicación de los grupos generadores

- 27. Del cuadro anterior, se aprecia que el hecho imputado N° 1 y N° 2 coinciden en el número de grupos generadores y se diferencian en la potencia de los equipos y en la etapa en la que se detectaron.
- 28. Cabe precisar que los hallazgos fueron detectados con nueve (9) meses de diferencia: el primero en diciembre de 2013 y el segundo en setiembre del 2014, en la misma ubicación, conforme se aprecia a continuación:

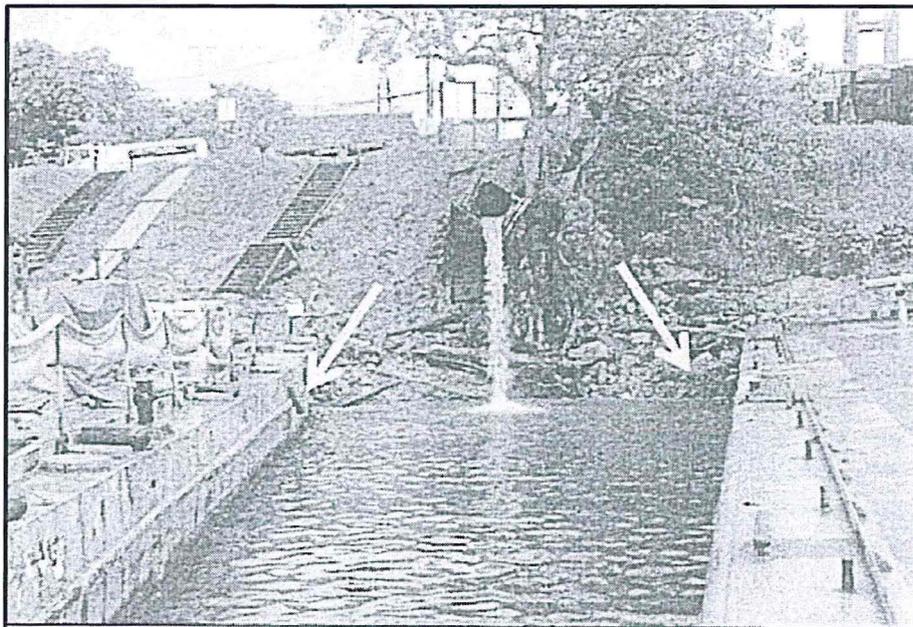
168. En sus descargos, la empresa alega que la concentración obtenida de sólidos totales en suspensión (SST) en el primer trimestre del año 2013 es elevada **pues la muestra se tomó en el río sobre la proyección de la caída del vertimiento** y no en la salida del efluente del tubo de descarga. La empresa remite la siguiente fotografía, que da cuenta de las embarcaciones que se ubican en la ribera del río y pueden influir en el arrastre de materiales disueltos.
