Resolución Directoral N° 1659-2017-OEFA/DFSAI

Expediente N° 380-2015-OEFA/DFSAI/PAS

EXPEDIENTE N° : 380-2015-OEFA/DFSAI/PAS
ADMINISTRADO : TRANSPORTADORA DE GAS DEL PERÚ S.A.¹
UNIDAD FISCALIZABLE : KP 183+644 DEL POLIDUCTO DEL SISTEMA DE TRANSPORTE POR DUCTOS DE GAS NATURAL Y LÍQUIDOS DE GAS NATURAL
UBICACIÓN : DISTRITO DE ANCO (HUAYRAPATA), PROVINCIA DE LA MAR, DEPARTAMENTO DE AYACUCHO
SECTOR : GAS NATURAL
MATERIAS : IMPACTOS AMBIENTALES NEGATIVOS
RESPONSABILIDAD ADMINISTRATIVA
MEDIDAS CORRECTIVAS
REGISTRO DE ACTOS ADMINISTRATIVO

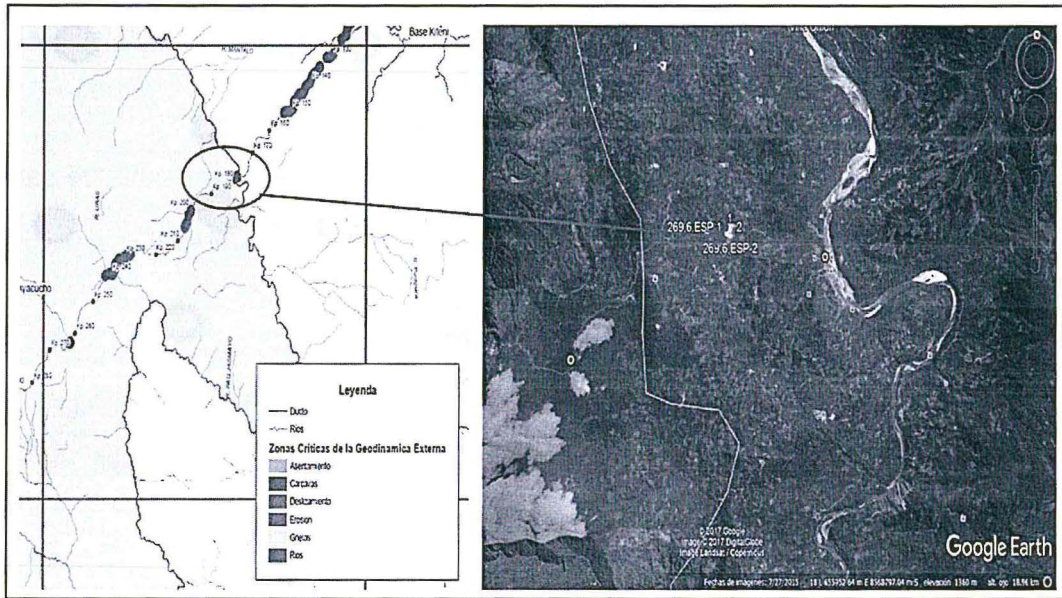
Mapa de Zonas Críticas de Geodinámica Externa⁵⁰

- 66. Conforme se advierte el Kp 183+644 se encuentra comprendido dentro del mapa de zona crítica de geodinámica externa.
- 67. Asimismo, en el PMA de Operaciones, TGP estableció compromisos referente al mantenimiento del DdV⁵¹:

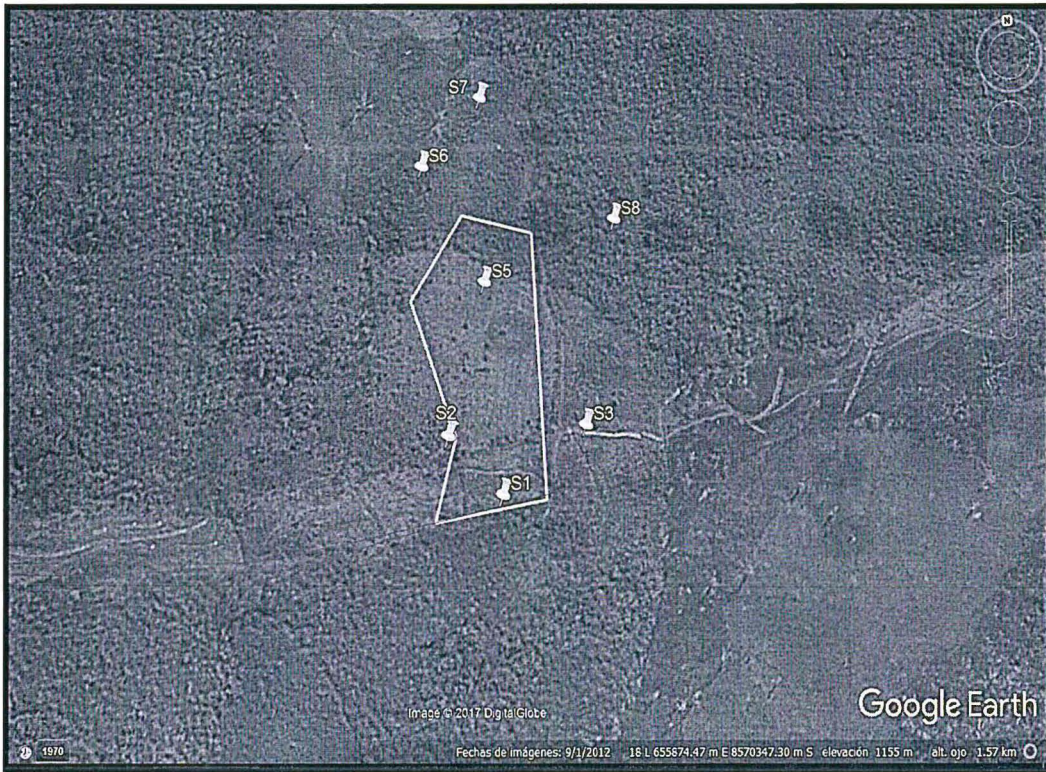
Puntos de muestreo de suelos – Julio 2015

115. De los veintitrés (23) puntos de muestreo de suelo, se advierte que únicamente dos (2) puntos, S1 y S5, fueron ubicados dentro del área del derrame, pese a que la zona de afectación es de 4080 m², como se observa a continuación:

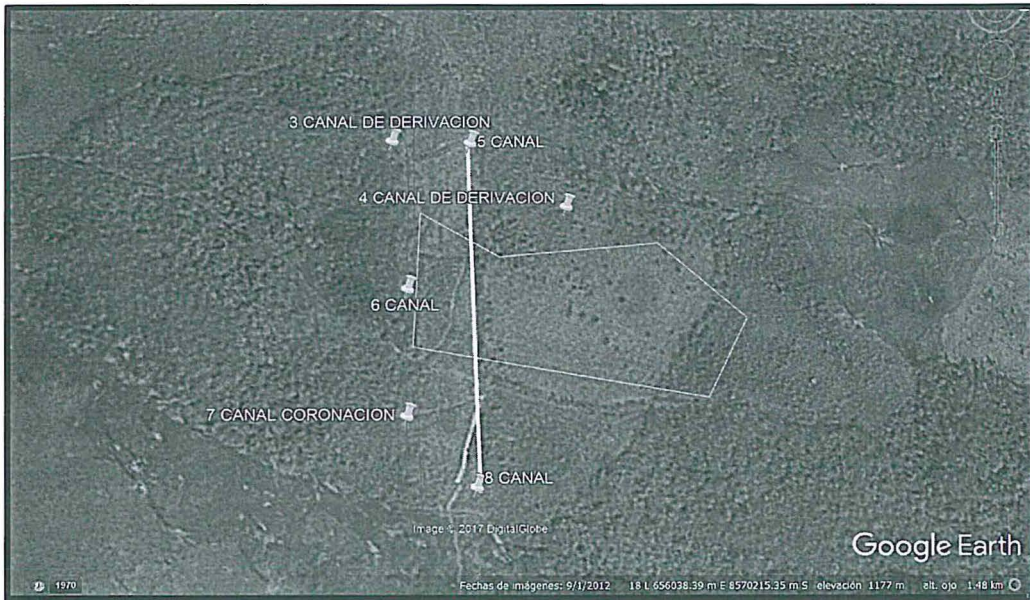
Ubicación de los canales, canales de coronación y canales de derivación dentro del área directa de la progresiva Kp 183+644

140. En virtud de los nuevos medios probatorios presentados por TGP, se procedió a ubicar espacialmente las coordenadas de las obras geotecnicas realizadas por el administrado, con el fin de acreditar la posicion de las obras dentro del area comprendida en el Kp 183+644, obteniendo como resultado que las obras si pertenecen al area directa de la progresiva materia de análisis, conforme se observa a continuación:

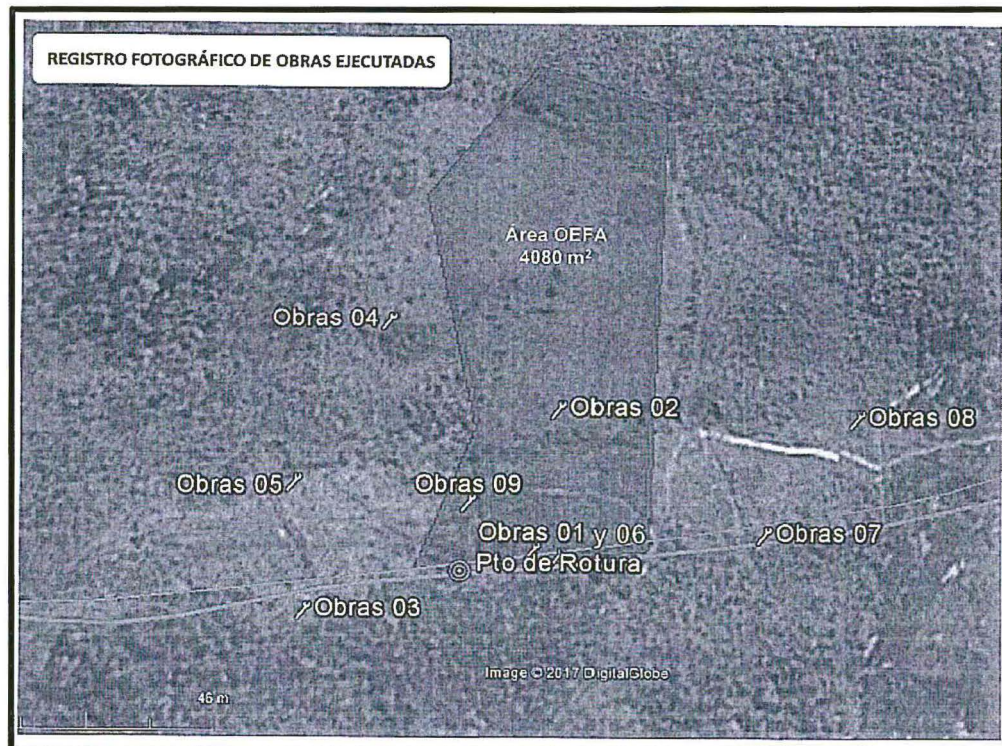
Ubicación de Obras de estabilización de Suelos

corresponden a los puntos analizados líneas arriba. Por lo que, el administrado ha acreditado que cuenta con medidas para la protección a la erosión y estabilización geotécnica del suelo⁸⁹.

142. En consecuencia, luego del análisis de la información proporcionada por el administrado el 27 de noviembre del 2017, mediante se ha acreditado la implementación de un conjunto de obras para la estabilización de suelos y control de erosión ante el movimiento de masas en la progresiva Kp 183+644, se concluye que no existe mérito para el dictado de la medida correctiva en el presente extremo.
