EXPEDIENTE N° : 1993-2016-OEFA/DFSAI/PAS
ADMINISTRADO : REPSOL EXPLORACIÓN PERÚ SUCURSAL DEL PERÚ
UNIDAD AMBIENTAL : LOTE 57
UBICACIÓN : PROVINCIA DE SATIPO, DEPARTAMENTO DE JUNIN
PROVINCIA DE ATALAYA, DEPARTAMENTO DE UCAYALI
PROVINCIA DE LA CONVENCION, DEPARTAMENTO DE CUSCO
SECTOR : GAS NATURAL
MATERIA : LÍMITES MÁXIMOS PERMISIBLES
ARCHIVO

SUMILLA: *Se declara la existencia de responsabilidad administrativa de Repsol Exploración Perú – Sucursal del Perú, al haberse acreditado la comisión de las siguientes infracciones:*

Lima, 27 de marzo del 2017

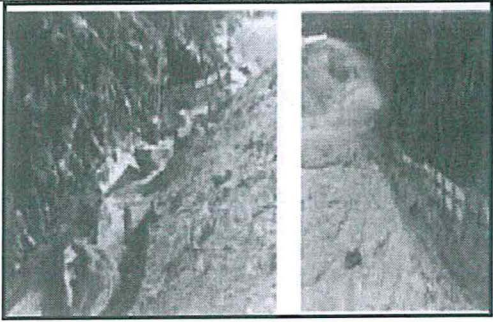
Instalación de desarenadores		
Visita de supervisión realizada del 13 al 16 de agosto del 2013	<p>Locación Mapi</p> <p>(Coordenadas UTM: 655 703 E y 8 735 711 N / Coordenadas UTM: 655 750 E y 8 735 683 N).</p> <p>Tramo Este: Realizó el levantado de geomembrana para el retiro del terreno saturado y acomodó tablas internas del canal. Colocó separadores con la finalidad para tener una circulación normal de agua por los canales perimetrales de la plataforma.</p> <p>Tramo Sur: Realizó el levantamiento de la geomembrana para realizar el retiro de material saturado. Niveló la caída para evitar el emposamiento de agua en esa área.</p>

- (i) En las áreas ubicadas en las coordenadas UTM 8735711 N y 655703 E, y coordenadas UTM 8735683 N y 655750 E, el administrado ejecutó trabajos de retiro del material saturado y niveló el terreno para evitar empozamiento de agua y proteger la plataforma. Por lo tanto, corrigió la conducta infractora en este extremo.
- (ii) En el área ubicada en las coordenadas UTM 8735744 N y 655700 E, el administrado realizó trabajos de revegetación mediante la plantación de la especie *paja pichi* para restaurar la vegetación del área y evitar la erosión en el talud. Por lo tanto, corrigió la conducta infractora en este extremo.

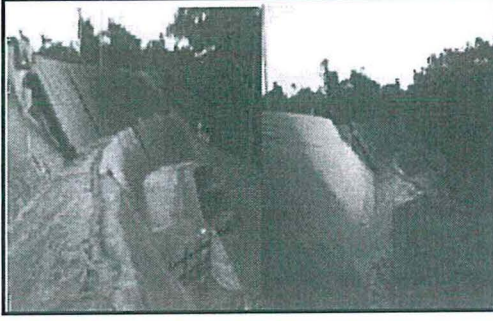
Estabilización de talud

<p style="text-align: center;">Tramo Sur</p>	25 de diciembre del 2015	Carta N° GG-028-16 presentada el 22 de enero del 2016 (Escrito con registro N° 6416)
<p>a) Visita de supervisión realizada del 18 al 25 de marzo de 2014</p> <p>b) Visita de supervisión realizada del 19 al 23 de septiembre de 2014</p>	<p>Plataforma Mashira</p> <p>a) Coordenadas UTM: 663 089 E y 8 741 311 N)</p> <p>b) Coordenadas UTM 8741254 N, 663105 E)</p> <p>Realizó la reconfiguración del talud deslizado, para ello retiró el material saturado hasta encontrar terreno firme, donde construyó banquetas para controlar el talud.</p> <p>Colocó gaviones⁴⁶ en la base para estabilizarlo. Para el control de la erosión de los taludes, estos fueron revestidos con geomembrana.</p>

Gaviones: Consisten en una caja de forma prismática rectangular, rellena de piedra, de enrejado metálico de malla.

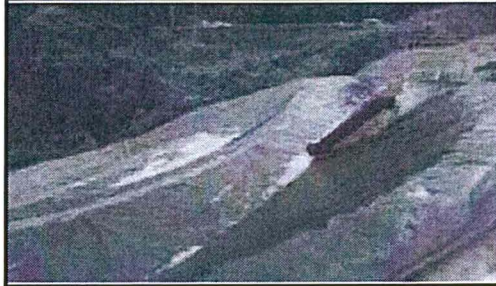
<p>Revestimiento de talud</p>

<p>Encausó las salidas de agua con calas sedimentadores, trincheras de contención y conducción, y acueductos y sedimentadores.</p>

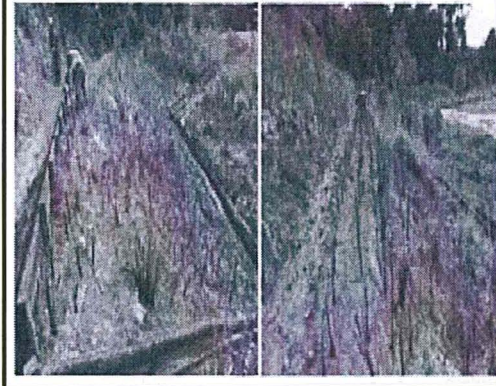
<p>Revegetación</p>	<p>22 de enero del 2016</p>	<p>Carta N° GG-028-16 presentada el 22 de enero del 2016 (Escrito con registro N° 6416)</p>

<p>Visita de supervisión realizada del 19 al 23 de septiembre de 2014</p>	<p><u>Locación Mapi</u> (Coordenadas UTM 8735744N, 655700E) Para la revegetación utilizó estolones de <i>paja oichi</i> y sembrados a un distanciamiento de 0.10 y 0.20 metros en tres bolillos. Utilizó una cantidad aproximada de 25 y 62 estolones por metro cuadrado, lo cual dependió de la pendiente del talud.</p> <p>Además, incrementó la densidad de gramínea en toda el área del talud (sin cobertura vegetal) y también reforzó la revegetación en la cabecera de talud para evitarla erosión desde la parte superior.</p>	<p>Acondicionamiento de salida de skimmer</p>

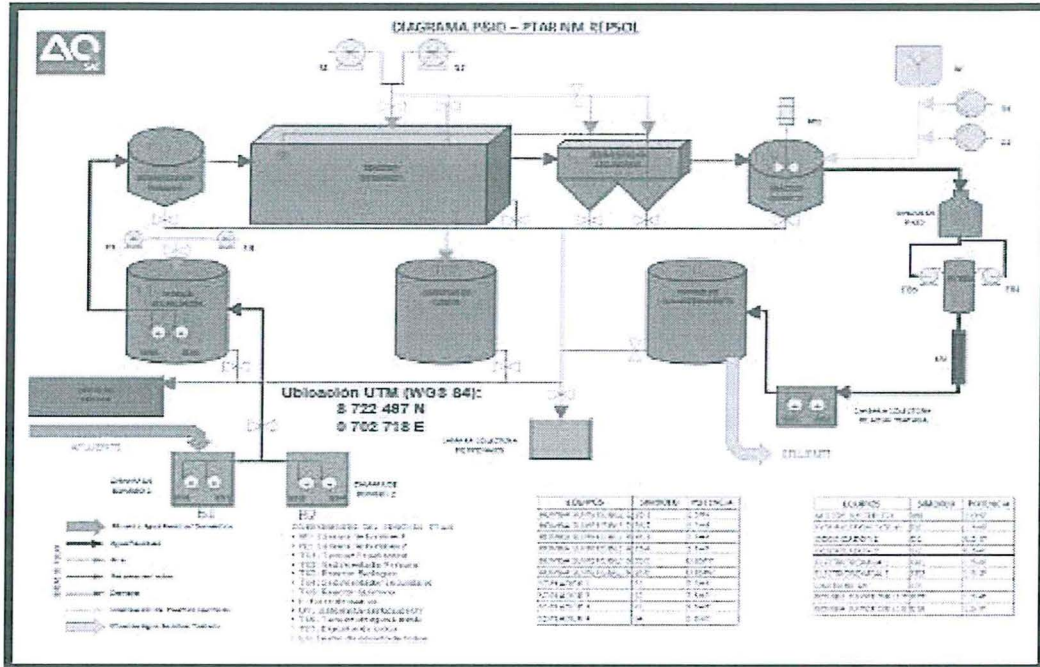
Gráfico N° 1: Diagrama de la nueva PTARD instalada por Repsol

125. Al respecto, de la revisión de los resultados correspondientes al monitoreo ambiental de los periodos 2014, 2015 y 2016, se advierte lo siguiente⁶⁴:
- (i) Con relación al parámetro Demanda Bioquímica de Oxígeno, no se advierten excesos durante los periodos 2014, 2015 y 2016.
 - (ii) Con relación al parámetro Fósforo, no se advierten excesos durante el periodo 2016.
126. Lo señalado, se detalla en el siguiente cuadro:
