EXPEDIENTE : 578-2016-OEFA/DFSAI/PAS
ADMINISTRADO : TRANSPORTADORA DE GAS DEL PERÚ S.A.
UNIDAD PRODUCTIVA : KP 56+500 DEL POLIDUCTO DEL SISTEMA DE TRANSPORTE POR DUCTOS DE GAS NATURAL Y LÍQUIDOS DE GAS NATURAL
UBICACIÓN : DISTRITO DE ECHARATE, PROVINCIA DE LA CONVENCION, DEPARTAMENTO DE CUSCO
SECTOR : GAS NATURAL
MATERIAS : IMPACTOS AMBIENTALES NEGATIVOS
REQUERIMIENTO DE INFORMACIÓN
RESPONSABILIDAD ADMINISTRATIVA
MEDIDA CORRECTIVA
ARCHIVO
REGISTRO DE ACTOS ADMINISTRATIVOS

Resolución Directoral N° 1053-2017-OEFA/DFSAI

Expediente N° 578-2016-OEFA/DFSAI/PAS

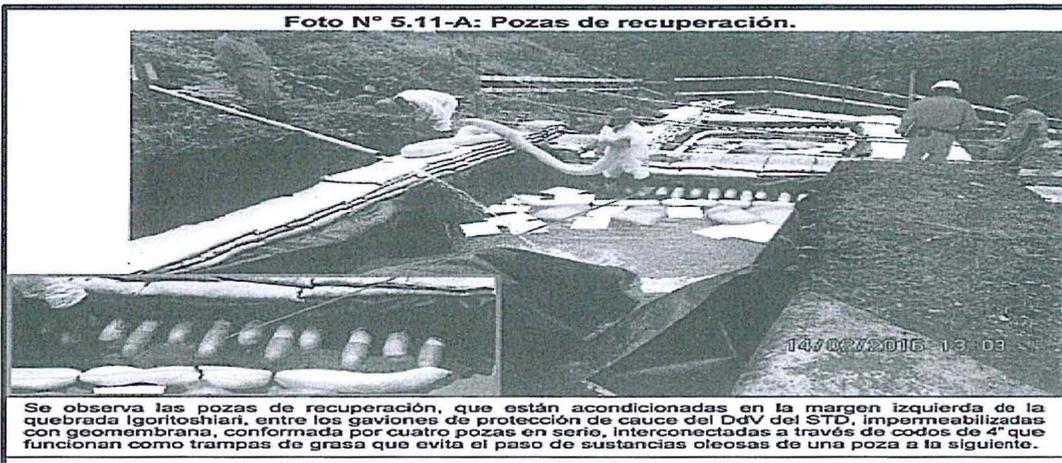
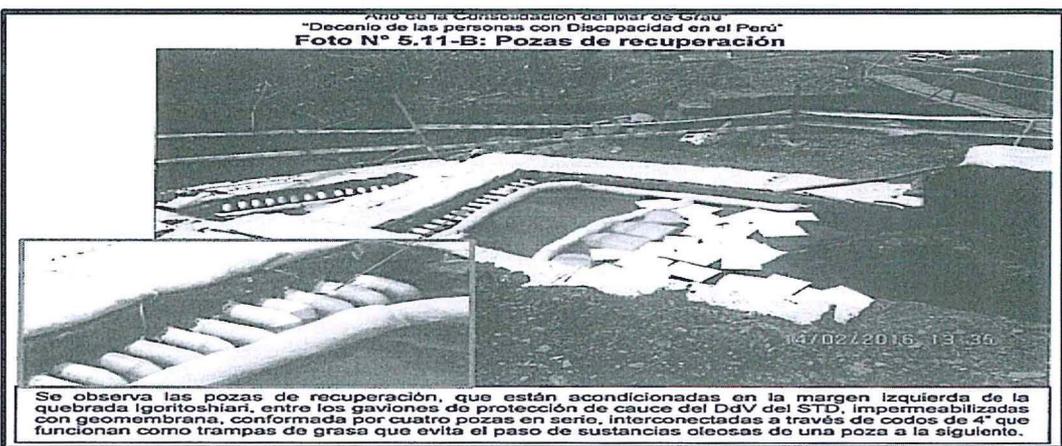
Se observa las pozas de recuperación, que están acondicionadas en la margen izquierda de la quebrada Igoritoshiari, entre los gaviones de protección de cauce del DdV del STD, impermeabilizadas con geomembrana, conformada por cuatro pozas en serie, interconectadas a través de codos de 4" que funcionan como trampas de grasa que evita el paso de sustancias oleosas de una poza a la siguiente.

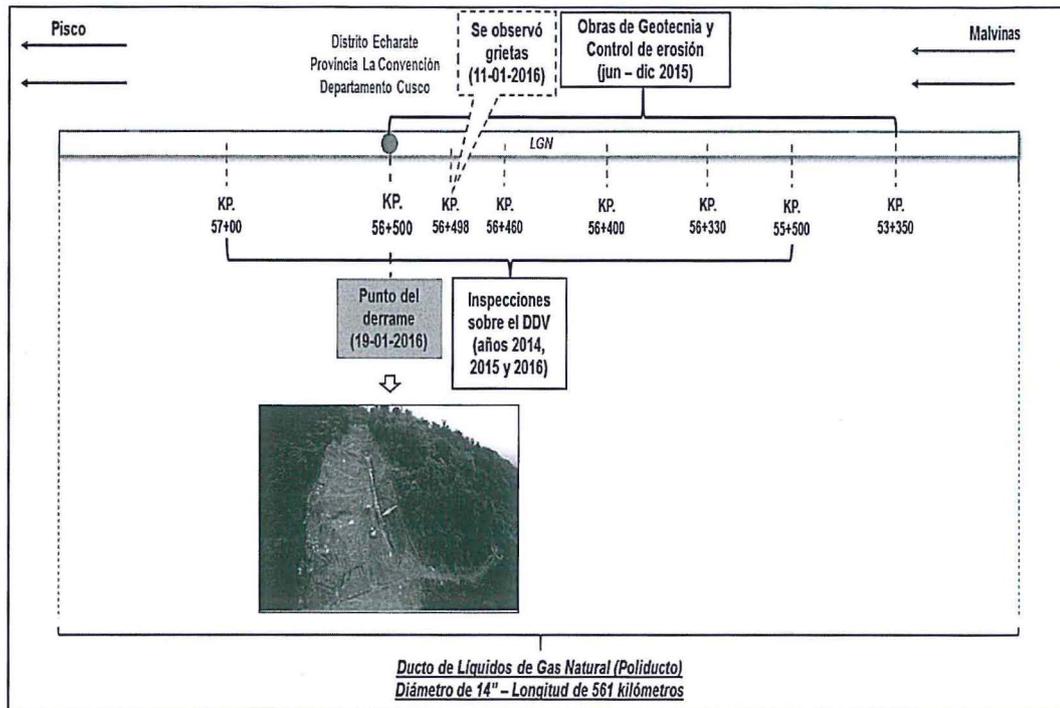
**Gráfico de Inspecciones, geotécnica y control de erosión 2014-2016**

47. Efectivamente, se observa que la Declaratoria del Estado de Emergencia no impidió que TGP realizara inspecciones al DdV en las progresivas KP 56+400, KP 56+460, KP 56+330 y desde KP 55+500 hasta KP 57+000 entre los años 2014, 2015 y 2016; obras de geotecnia y control de erosión del 22 de junio a diciembre del 2015 en la progresiva KP 53+350 y KP 56+500; y un reporte de marcha lenta en el DdV desde la progresiva KP 55+500 hasta la progresiva KP 57+000 el 11 de enero del 2016, en la cual se detectó la presencia de grietas en la progresiva KP 56+498, la misma que se encontraba a dos (2) metros del punto del derrame.

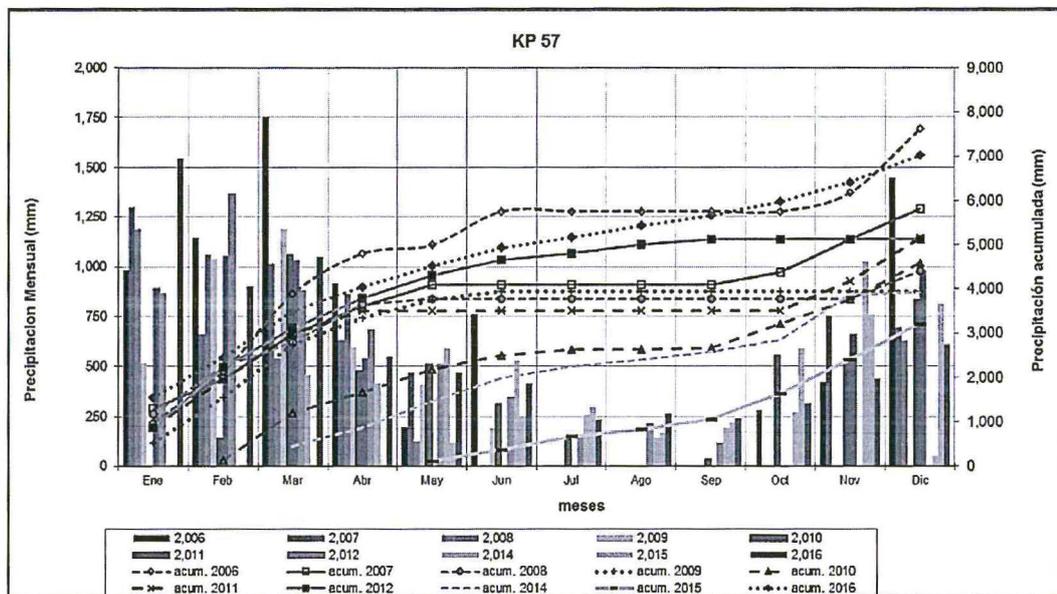
Precipitación mensual multianual

- 75. Siendo que la primera temporada inicia en el mes de diciembre y declina en el mes de abril; es decir, el mes de enero es uno de los meses con mayor presencia de elevadas precipitaciones, conforme se aprecia en el gráfico del cual se advierte que desde el 2006 hasta el 2016 en el mes de enero se registraron precipitaciones de hasta 1500 mm⁶¹:

- 76. En ese sentido, de la información señalada se advierte que el administrado tenía conocimiento que las precipitaciones elevadas se registran con mayor frecuencia en el mes de enero, por lo que el hecho alegado por el administrado no puede ser calificado como inusual e imposible de prever; es decir extraordinario.
- 77. Por su parte, el Servicio Nacional de Meteorología e Hidrología del Perú (en lo sucesivo, Senamhi) remitió el Informe sobre Precipitaciones ocurridas en la Convención entre el 14 y 19 de enero del 2016. En el mencionado documento, el Senamhi concluyó que de la revisión de la información de precipitaciones estimadas por satélite, mediante el análisis de los datos diarios del "Climate Hazards Group InfraRed Precipitation with Station Data", no se observó en toda la
