Organismo de
Evaluación y
Fiscalización Ambiental

Resolución Directoral N° 1401-2017-OEFA/DFSAI

EXPEDIENTE N° : 1313-2014-OEFA/DFSAI/PAS
ADMINISTRADO : COMPAÑÍA MINERA MISKI MAYO S.R.L.¹
UNIDAD FISCALIZABLE : BAYÓVAR
UBICACIÓN : DISTRITO Y PROVINCIA DE SECHURA,
DEPARTAMENTO DE PIURA
SECTOR : MINERÍA
MATERIAS : MEDIDAS DE PREVISIÓN Y CONTROL
COMPROMISO AMBIENTAL
RESPONSABILIDAD ADMINISTRATIVA
ARCHIVO

III.2 **Hecho imputado N° 1: El titular minero no adoptó las medidas necesarias para mitigar la emisión al ambiente del concentrado de fosfato proveniente de la parte posterior y las partes laterales del inicio de la faja tubular CT1**

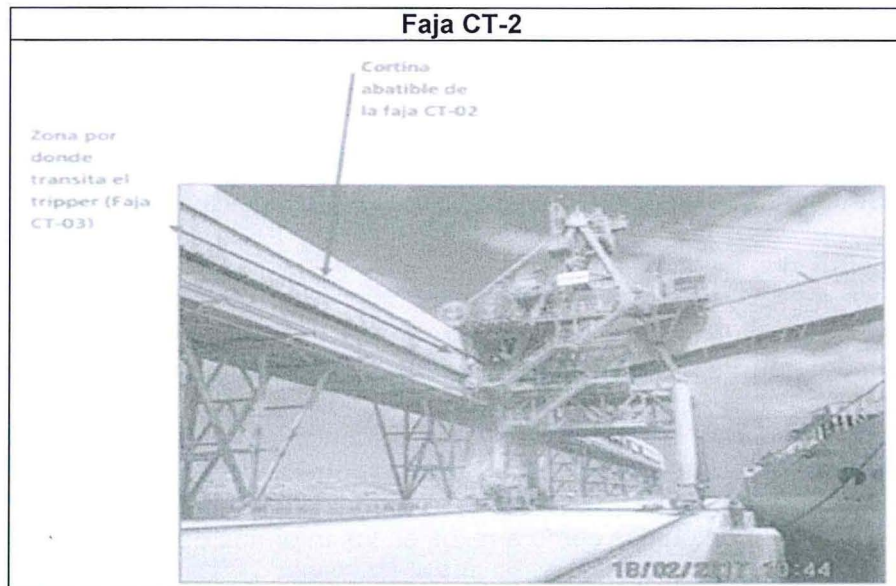
Fuente: Escrito de descargos N° 2 de fecha 20 de febrero del 2017

66. Por dicha razón, según señala el administrado, se procedió a implementar la cubierta en ese lado con cortinas de plástico abatibles, para permitir el movimiento del *tripper*, tal como se muestra en las fotografías que adjuntó en su escrito de descargos N° 2:

67. De lo expuesto se concluye que si bien durante la Supervisión Especial 2013 se observó la emisión al ambiente del concentrado como material particulado proveniente de la faja CT-2, también se advirtió que la zona por donde se producían las emisiones contaba con una cubierta consistente en una cortina plisada. Además, se debe tener en cuenta que el instrumento de gestión ambiental no precisa el tipo de cobertura con el cual se debe contar en la faja CT-2 y que, de acuerdo al diseño aprobado, era necesario contar con una cubierta que permita que el *tripper* se movilice a lo largo de la faja.
