EXPEDIENTE N° : 2158-2016-OEFA/DFSAI/PAS
ADMINISTRADO : ELECTROPERÚ S.A.¹
UNIDAD PRODUCTIVA : CENTRALES HIDROELÉCTRICAS SANTIAGO
ANTUNEZ DE MAYOLO, RESTITUCIÓN Y LA
SUBESTACIÓN CAMPO ARMIÑO
UBICACIÓN : DISTRITO DE COLCABAMBA, PROVINCIA DE
TAYACAJA, DEPARTAMENTO DE
HUANCAVELICA
SECTOR : ELECTRICIDAD

Lima, 31 de mayo del 2017

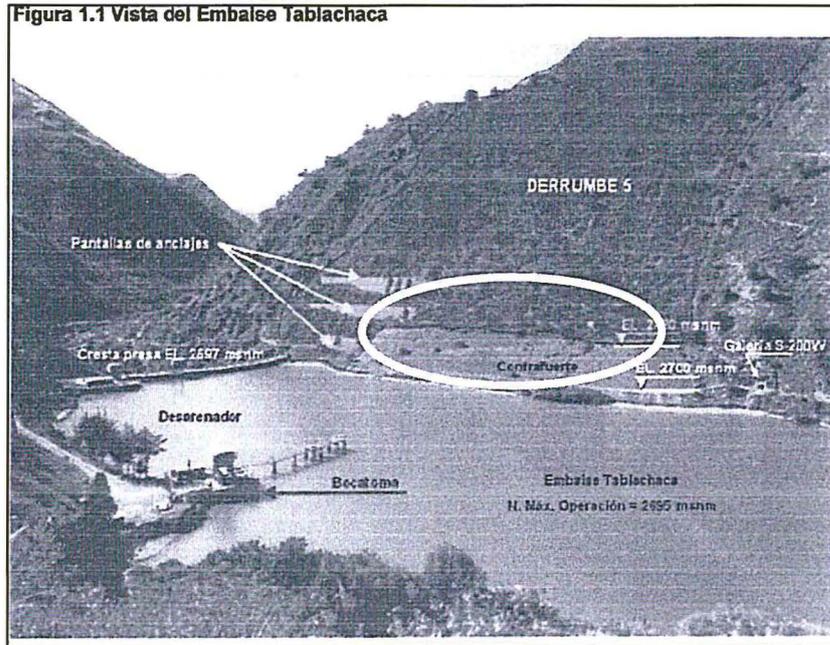
Gráfico N° 1: Embalse Tablachaca

14. Al respecto, el principal problema del Contrafuerte Tablachaca es que ha sido erosionado a causa de las purgas periódicas del embalse, tal como se detalla a continuación:

Su principal problema es que ha sido afectado parcialmente por la erosión de las purgas periódicas del embalse, razón por la cual se ha planteado la ejecución de obras de reparación y protección.

16. Una de las actividades comprometidas en el EIA del Proyecto del Embalse Tablachaca es colocar un enrocado al pie del Contrafuerte para protegerlo¹², tal como se señala a continuación:

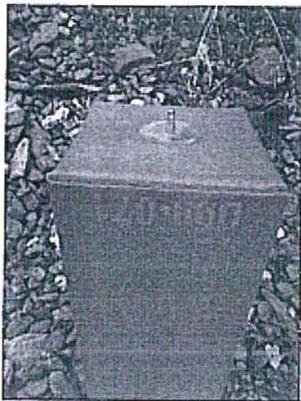
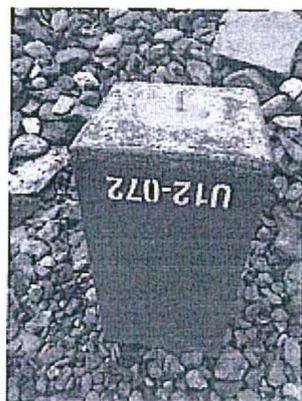
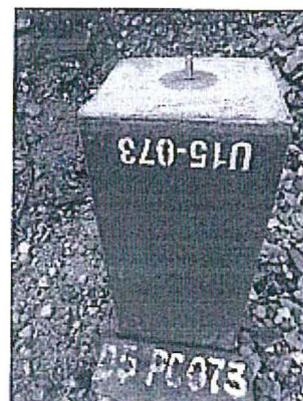
Inclinómetro 045

FORROS INCLINOMETROS			
INSTRUMENTO	CÓD. INSTRUMENTO	OBSERVACIONES	PROFUNDIDAD
Tubo inclinométrico	D5-IN-O10-044	En reemplazo del tubo H-28	70.5
Tubo inclinométrico	D5-IN-R07-045	En reemplazo del tubo H-10	70.5
			141
