EXPEDIENTE N° : 1103-2013-OEFA/DFSAI/PAS
ADMINISTRADO : PLUSPETROL NORTE S.A.
UNIDAD PRODUCTIVA : LOTE 1-AB
UBICACIÓN : DISTRITO TROMPETEROS, PROVINCIA Y
 DEPARTAMENTO DE LORETO
SECTOR : HIDROCARBUROS LÍQUIDOS
MATERIAS : ALMACENAMIENTO Y DISPOSICIÓN DE
 RESIDUOS SÓLIDOS PELIGROSOS
 LÍMITES MÁXIMOS PERMISIBLES
 ÁREA ESTANCA
 REMISIÓN DE INFORMACIÓN
 RESPONSABILIDAD ADMINISTRATIVA
 ARCHIVO

Lima, 11 de agosto del 2017

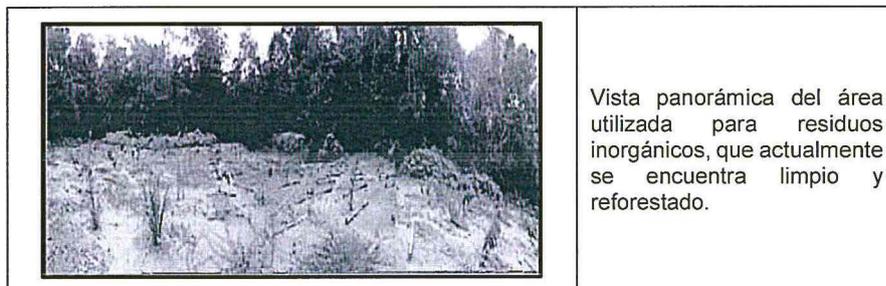
119. En su escrito de descargos, Pluspetrol Norte señaló que cumplió con subsanar el incumplimiento detectado por cuanto efectuó la limpieza y reforestación de las áreas observadas. Para acreditar su afirmación presentó las siguientes fotografías⁸⁴:
