EXPEDIENTE N° : 625-2016-OEFA/DFSAI-PAS
ADMINISTRADO : COMPAÑÍA MINERA SANTA LUISA S.A.¹
UNIDAD MINERA : HUANZALÁ
UBICACIÓN : DISTRITO DE HUALLANCA, PROVINCIA DE BOLOGNESI Y DEPARTAMENTO DE ÁNCASH
SECTOR : MINERÍA
MATERIA : CUMPLIMIENTO DE COMPROMISO AMBIENTAL
 MEDIDAS DE PREVISIÓN Y CONTROL
 EXCESO DE LÍMITES MÁXIMOS PERMISIBLES
 RESPONSABILIDAD ADMINISTRATIVA
 REINCIDENCIA

Lima, 31 de mayo del 2017

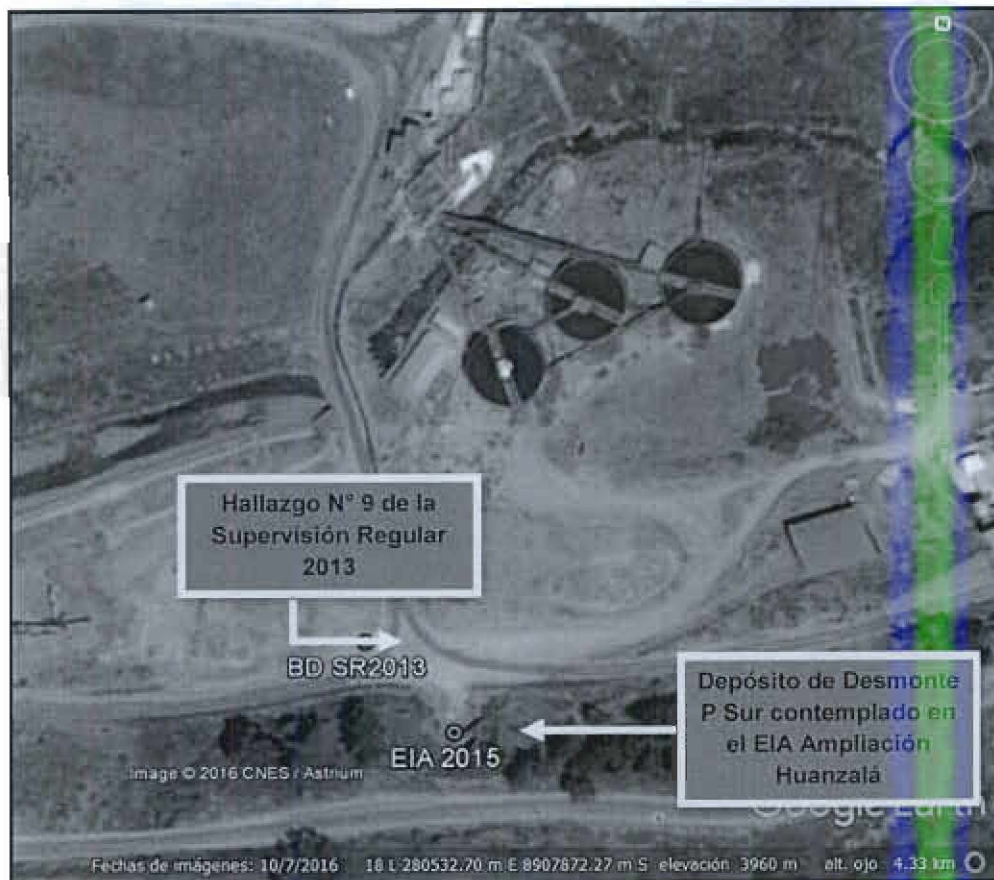
50. Por lo anterior, se advierte que el titular minero en el EIA Ampliación Huanzalá, que fue aprobado después de culminada la Supervisión Regular 2013, incluyó como nuevos componentes, al Depósito de Desmonte P Sur, el mismo que está conformado por dos depósitos de desmonte. A continuación, se presenta la superposición de las coordenadas de los botaderos de desmontes detectados durante la Supervisión Regular 2013 y del Depósito de Desmonte P Sur contemplado en el EIA Ampliación Huanzalá:

51. De lo anterior se verifica que los botaderos de desmontes advertidos durante la Supervisión Regular 2013, distan aproximadamente treinta y tres (33) metros del depósito de desmonte P Sur contemplado en el EIA Ampliación Huanzalá. Considerando que la disposición de los desmontes no se realiza en un punto, sino en un área de disposición de desmontes, entonces la corta distancia entre los componentes observados durante la Supervisión Regular 2013 y el componente contemplado en el EIA Ampliación Huanzalá indicaría que se trata del mismo componente.

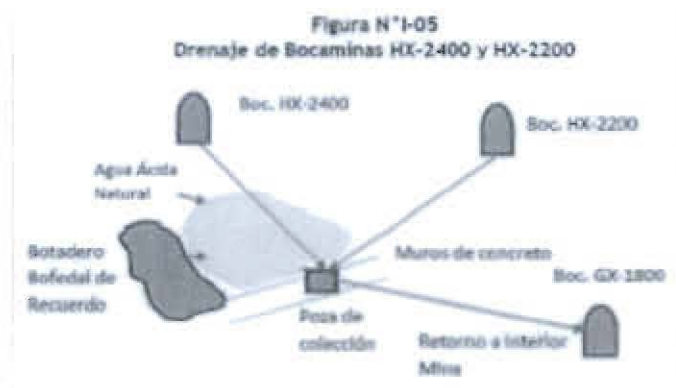
- 86. Por lo anterior, se advierte que el titular minero en el EIA Ampliación Huanzalá, que fue aprobado después de realizada la Supervisión Regular 2013, incluyó como punto de control al efluente minero metalúrgico de la Bocamina HX-2400 de la unidad minera "Huanzalá", con código EF-08.
- 87. Asimismo, del levantamiento de observaciones formuladas al EIA Ampliación Huanzalá a través del Informe N° 799-2014-MEM/DGAAM/DNAM/DGAM/A, se advierte el sistema de tratamiento del efluente minero metalúrgico de la Bocamina HX-2400, que se detalla a continuación:

"Botadero de desmonte del Bofedal de Recuerdo, cuyo drenaje ácido es colectado mediante dos muros de contención, para luego ser derivados mediante dos tuberías de 6" hacia la bocamina del GX-1800 para su retorno a interior mina y su posterior tratamiento en la planta de neutralización y los efluentes de las bocaminas HX-2400 Y HX-2200, por la presencia de metales que superan los LMP."

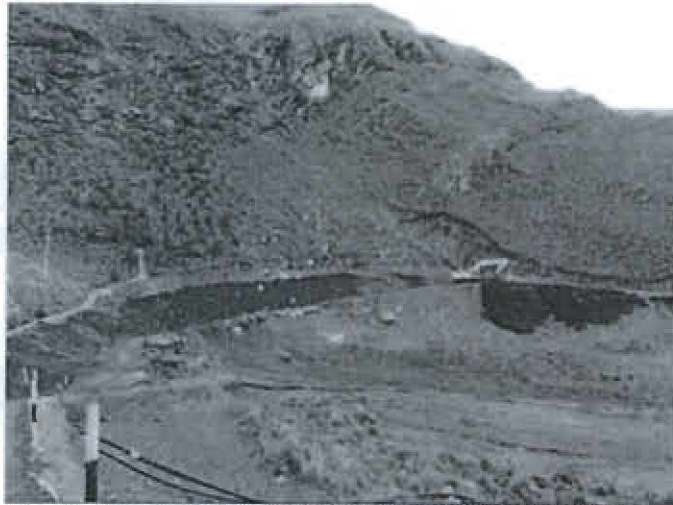
114. En el Primer Descargo, el titular minero no rebatió la imputación atribuida e indicó que habría cumplido con adoptar las medidas correctivas planteadas por el OEFA.
115. A través de dicho escrito, el titular minero presentó las siguientes vistas fotográficas, en las que se observa que la zona donde se encontró el mencionado material se encuentra remediada:

Foto 22: Botadero de desmonte GX-1600 en proceso de cobertura con top soil.
