EXPEDIENTE N° : 334-2015-OEFA/DFSAI/PAS
ADMINISTRADO : PLUSPETROL NORTE S.A.¹
UNIDAD FISCALIZABLE : LOTE 1-AB
UBICACIÓN : DISTRITO DE TROMPETEROS, PROVINCIA Y
 DEPARTAMENTO DE LORETO
SECTOR : HIDROCARBUROS LÍQUIDOS
MATERIAS : COMPROMISOS AMBIENTALES
 RESPONSABILIDAD ADMINISTRATIVA
 MEDIDAS CORRECTIVAS
 REGISTRO DE ACTOS ADMINISTRATIVOS

Lima, 18 de diciembre del 2017

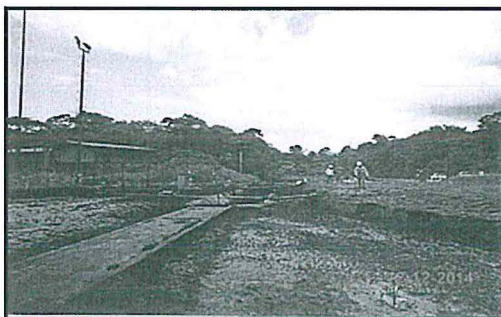
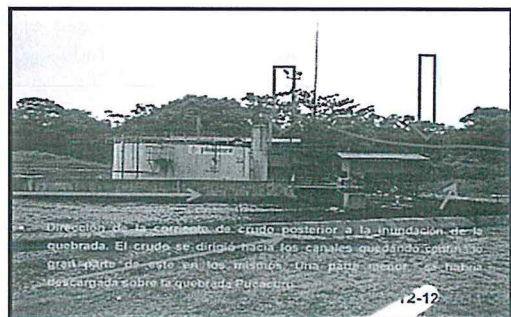
FOTO N° 2:
Vista panorámica de la zona inundada, obsérvese el nivel de inundación marcado sobre el dique de la poza API. La poza API – inactiva, no sufrió afectación alguna. Los pastos de los suelos afectados por hidrocarburos (34.1 grados API). La línea continua roja, indica el entorno de la zona afectada por el derrame.
