EXPEDIENTE N° : 740-2016-OEFA/DFSAI/PAS
ADMINISTRADO : PLUSPETROL NORTE S.A.
UNIDAD PRODUCTIVA : LOTE 8
UBICACIÓN : DISTRITOS DE TROMPETEROS, URARINAS Y PARINARI, PROVINCIA Y DEPARTAMENTO DE LORETO
SECTOR : HIDROCARBUROS LÍQUIDOS
MATERIAS : IMPACTOS NEGATIVOS AL AMBIENTE
MEDIDAS CORRECTIVAS
RESPONSABILIDAD ADMINISTRATIVA

- ### III.1 Único hecho imputado: Pluspetrol no adoptó acciones de prevención para evitar y/o mitigar el impacto negativo en el ambiente, ocasionado por los derrames ocurridos en el kilómetro 88 + 180 y en el kilómetro 93 + 400 del Oleoducto Corrientes Saramuro del Lote 8

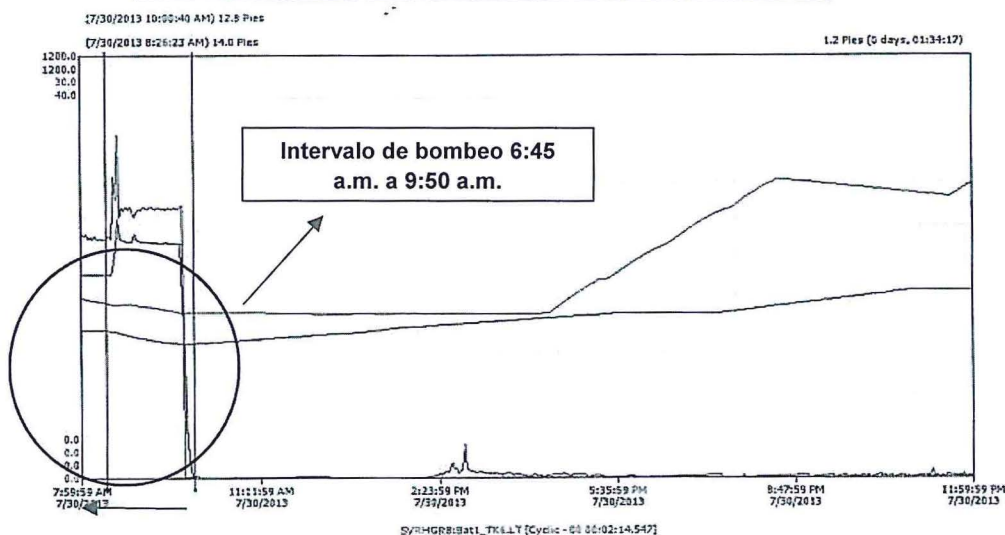
Gráfico N° 7
Curva de Parámetros de Transferencia 30 de julio de 2013

el reporte del operador de producción de la Batería 1⁶¹, el 30 de julio del 2013, el bombeo se inició a las seis horas con cuarenta y cinco minutos (06:45 a.m.) y finalizó a las nueve horas con cincuenta minutos (09:50 a.m.), habiéndose alertado del incidente ambiental a las 08:30 a.m. Esto quiere decir, que Pluspetrol, aun teniendo conocimiento de la rotura del ducto a las 08:30 a.m., continuó bombeando por una hora con veinte minutos (1:20:00).

99. Así, del gráfico anterior, se aprecia, inclusive, que el registro resaltado con una línea punteada, que corresponde a los datos de la presión de la bomba (Línea de Flujo A), posterior al aviso de la emergencia (08:30 a.m.) incrementó significativamente la presión, denotando inestabilidad, es decir, comportamiento de fuga de crudo. De otro lado, el registro resaltado con una línea doble, corresponde a la presión de descarga de la bomba (Presión de descarga de la Línea A), no observa un aumento proporcional de presión de la bomba (Línea de Flujo A). En consecuencia, tratándose del mismo ducto, si se eleva la presión de la bomba tendría que elevarse a la misma proporción la presión de descarga, evidenciándose pérdida de presión y en consecuencia, comportamiento de fuga de crudo.

100. En ese sentido, es posible concluir que el administrado al tener conocimiento de las alertas de emergencia, se encontraba en la obligación de adoptar las acciones de prevención y/o mitigación efectivas y oportunas ante la fuga de crudo, que, como se ha visto precedentemente, pudo haberse minimizado deteniendo el bombeo, desde el momento en que se tuvo conocimiento de las alertas de emergencia (08:30), cual no ha ocurrido, pues el administrado continuó bombeando durante una hora con veinte minutos (1:20:00) pese a tener pleno conocimiento de la rotura del oleoducto, desde la citada alerta.
