Resolución Directoral N° 0242-2018-OEFA/DFAI

Expediente N° 1386-2016-OEFA/DFSAI/PAS

EXPEDIENTE : 1386-2016-OEFA/DFSAI/PAS
ADMINISTRADO : BPZ EXPLORACIÓN Y PRODUCCIÓN S.R.L.¹
UNIDAD PRODUCTIVA : YACIMIENTO CORVINA DEL LOTE Z-1
UBICACIÓN : DISTRITO DE ZORRITOS, PROVINCIA DE
CONTRALMIRANTE Y DEPARTAMENTO DE
TUMBES
SECTOR : HIDROCARBUROS LIQUIDOS
MATERIAS : COMPROMISOS AMBIENTALES
RESPONSABILIDAD ADMINISTRATIVA
REGISTRO DE ACTOS ADMINISTRATIVOS
ARCHIVO

III.1. **Hecho imputado N° 1: BPZ no realizó el mantenimiento del manguerote N° 7 de 6 pulgadas de diámetro, ubicado entre los amarraderos del buque Trade Wind Hope (TWH) y el buque Trade Wind Palm (TWP), por el cual se efectuaba la descarga de hidrocarburo, de conformidad con lo señalado en su instrumento de gestión ambiental**

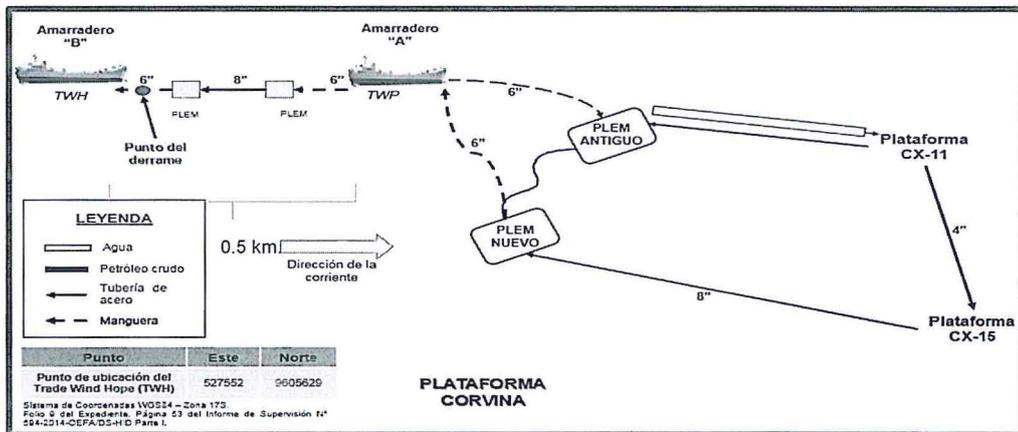
Gráfico N° 1: Ubicación de instalaciones de la plataforma Corvina, durante la transferencia de petróleo crudo desde el Buque TWP al TWH

- 24. El 22 de setiembre del 2014, se produjo un derrame durante la transferencia de crudo desde el buque de almacenamiento *Trade Wind Palm* (en lo sucesivo, **buque TWP**) hacia el buque carguero *Trade Wind Hope* (en lo sucesivo, **buque TWH**) en el Lote Z-1, producto de una fisura en el manguerote N° 7 de 6" de diámetro, a 140 pies aproximadamente de profundidad (fondo marino), conforme se advierte del siguiente gráfico:
