Organismo de  
Evaluación y  
Fiscalización Ambiental

Resolución Directoral N° 218-2018-OEFA/DFAI

Expediente N° 025-2017-OEFA/DFSAI/PAS

III.1. **Hecho imputado N° 1: Maple no habría adoptado medidas de prevención para evitar el impacto negativo en el suelo de la pendiente del Derecho de Vía del Oleoducto (400 metros aproximadamente), así como el agua superficial de la quebrada de Yarina (4000 metros aproximadamente), producto del derrame de agua de producción con petróleo proveniente de la fisura del ducto de hidrocarburos de Maple, en el Lote 31 E.**

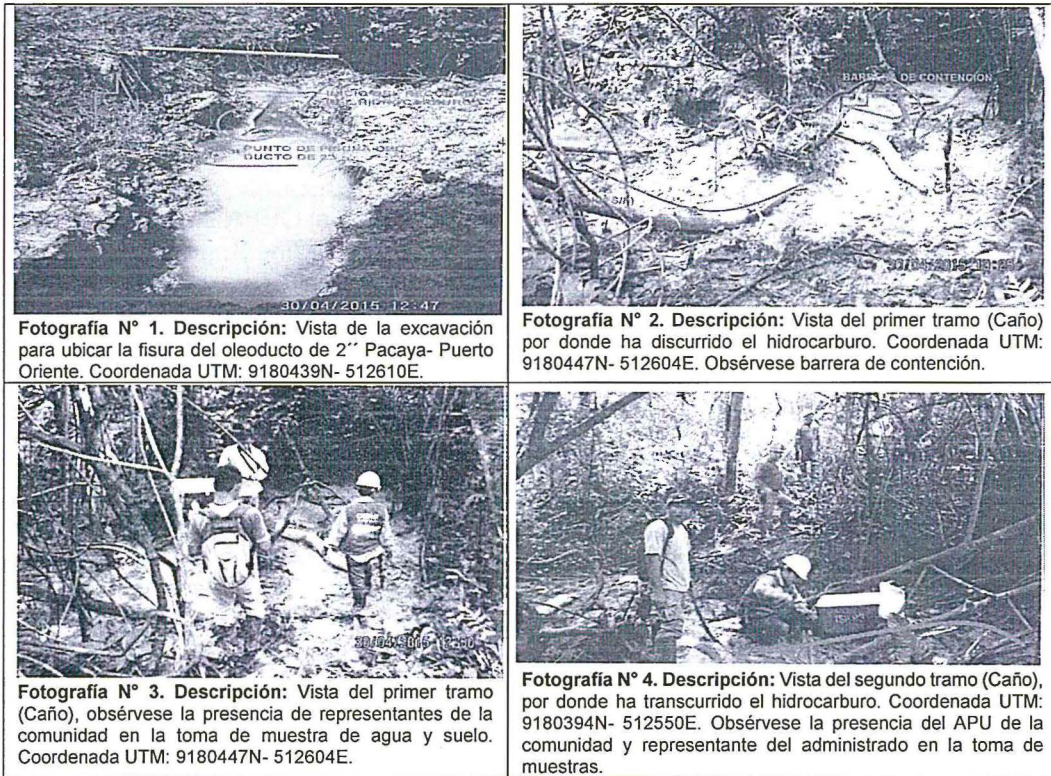
Cuadro N° 1: Fotografías N° 1 a 17 y 21 a 23 del Informe de Supervisión

- 17. Los hechos verificados por la Dirección de Supervisión se sustentan en las fotografías N° 1 a 17 y 21 a 23 del Informe de Supervisión<sup>23</sup>, en las cuales se aprecia la presencia de hidrocarburos en contacto con el suelo alrededor del punto de fisura del ducto, así como en las aguas superficiales de las quebradas Zapotal y Yarina, conforme se observa a continuación:

9180394	507921	Tercer tramo de inspección – Quebrada Yarina Trabajos de Limpieza
9179971	507768	Cuarto tramo de inspección – Quebrada Yarina
9179941	507723	Quinto tramo de inspección – Quebrada Yarina Trabajos de Limpieza
9179739	507227	Sexto tramo de inspección – Quebrada Yarina Trabajos de Limpieza
9179695	507183	Séptimo tramo de inspección – Quebrada Yarina Trabajos de Limpieza
9179829	506977	Comunidad Nueva Sucre
