EXPEDIENTE N° : 2481-2017-OEFA/DFSAI/PAS
ADMINISTRADO : PETROLERA MONTERRICO S.A.¹
UNIDAD FISCALIZABLE : LOTE XV
UBICACIÓN : DISTRITOS DEL ALTO Y LOBITOS, PROVINCIA
DE TALARA, DEPARTAMENTO DE PIURA
MATERIAS : COMPROMISOS AMBIENTALES
MEDIDAS DE PREVENCIÓN
RESPONSABILIDAD ADMINISTRATIVA
MEDIDAS CORRECTIVAS
REGISTRO DE ACTOS ADMINISTRATIVOS

Lima, 30 ABR. 2018

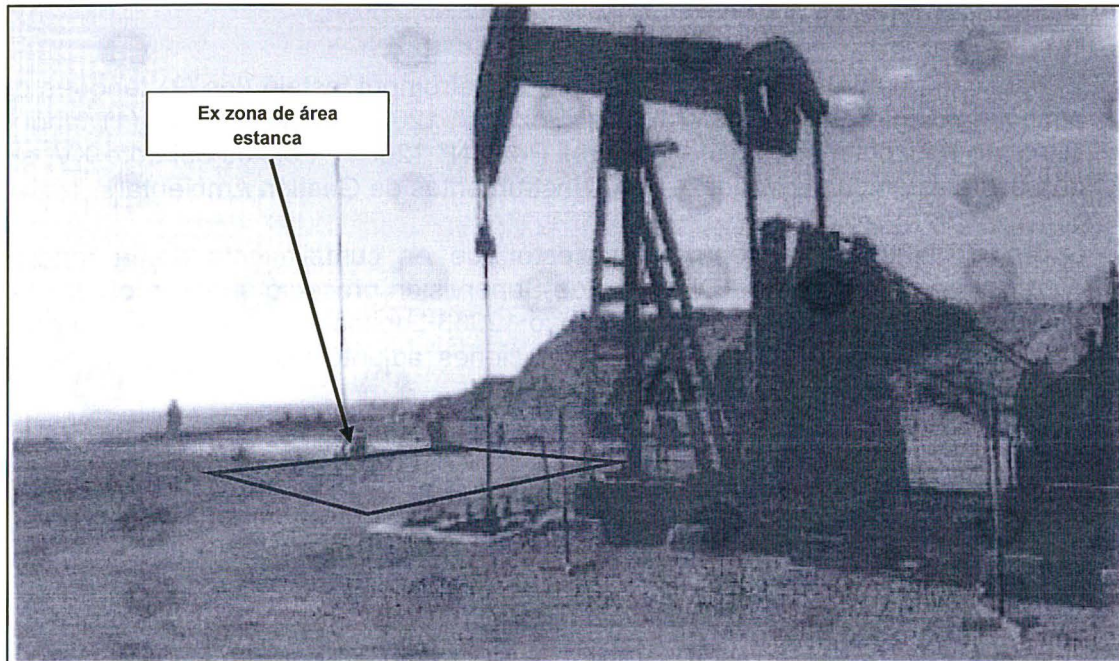
101. De las imágenes precedentes, el Informe Final de Instrucción validó el proceso de retiro de los dos (2) tanques de almacenamiento de la plataforma del pozo 12053 y un (1) tanque cilíndrico de la plataforma del pozo 12061, según el siguiente detalle:
