Resolución Directoral N.º 700-2018-OEFA/DFAI

Expediente N.º 2035-2017-OEFA/DFSAI/PAS

EXPEDIENTE N.º : 2035-2017-OEFA/DFSAI/PAS
ADMINISTRADO : COMPAÑÍA MINERA RAURA S.A.¹
UNIDAD FISCALIZABLE : RAURA
UBICACIÓN : DISTRITO SAN MIGUEL DE CAURÍ, PROVINCIA DE LAURICOCHA, DEPARTAMENTO DE HUÁNUCO
SECTOR : MINERÍA
MATERIAS : CUMPLIMIENTO DE COMPROMISO AMBIENTAL
RESPONSABILIDAD ADMINISTRATIVA
MEDIDAS CORRECTIVAS

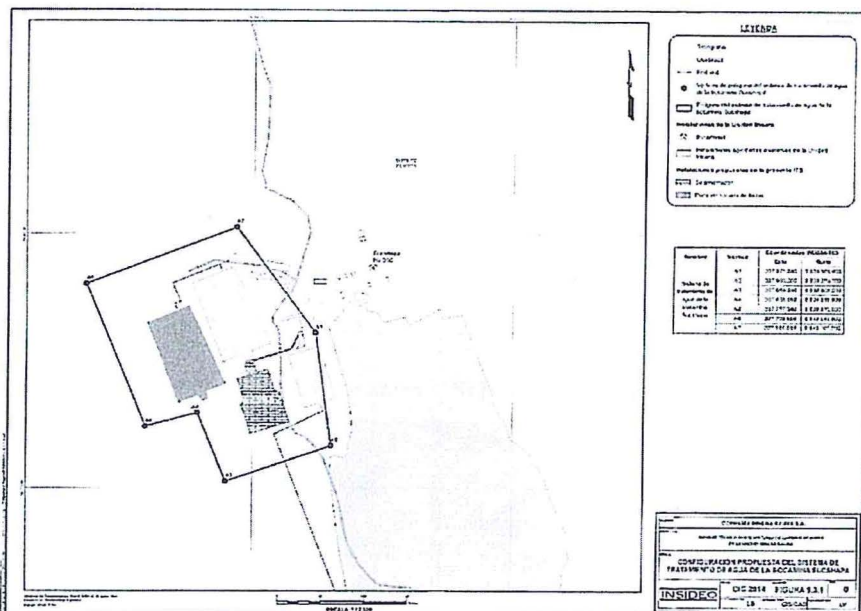
- 33. Con relación al Plan de Manejo Ambiental elaborado por COMIN S.A.C., se advierte que el contratista solicita permiso al titular para realizar la actividad: **CONSTRUCCION DE ESTRUCTURAS COMPLEMENTARIAS INGRESO Y SALIDA NUEVO SEDIMENTADOR NAVE 3B SHUCSHAPAJ.**
- 34. De dicha descripción se advierte que el titular autorizó el trabajo dentro del área de la planta de tratamiento (sedimentador) y no en la zona del bofedal en donde se estaba instalando la tubería de 36", conforme se aprecia en el siguiente gráfico:

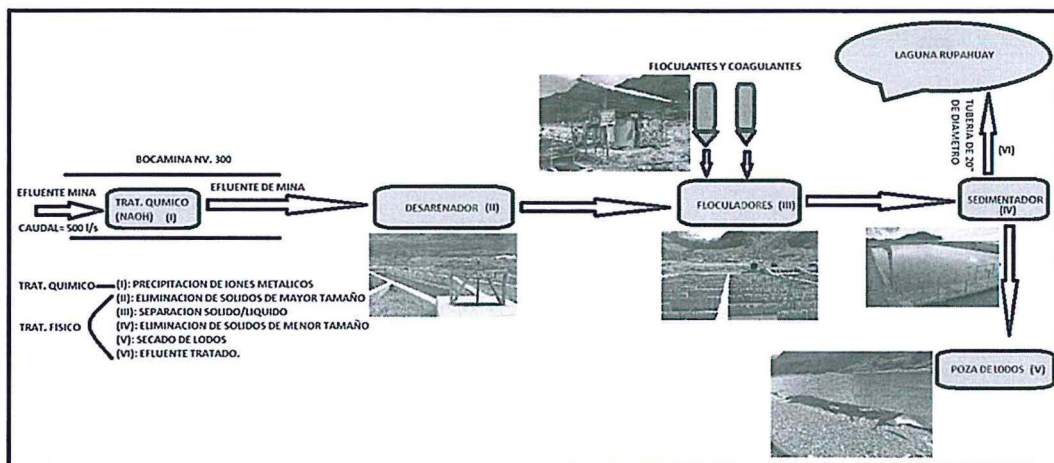
Antes del ITS de Raura

44. Para un mejor entendimiento de los cambios aprobados en el ITS Raura, a continuación, se muestran dos (2) diagramas del sistema de tratamiento de agua residual industrial de la bocamina Sucshapa, mediante los cuales se advierte el referido sistema antes del ITS y después de la aprobación de éste.

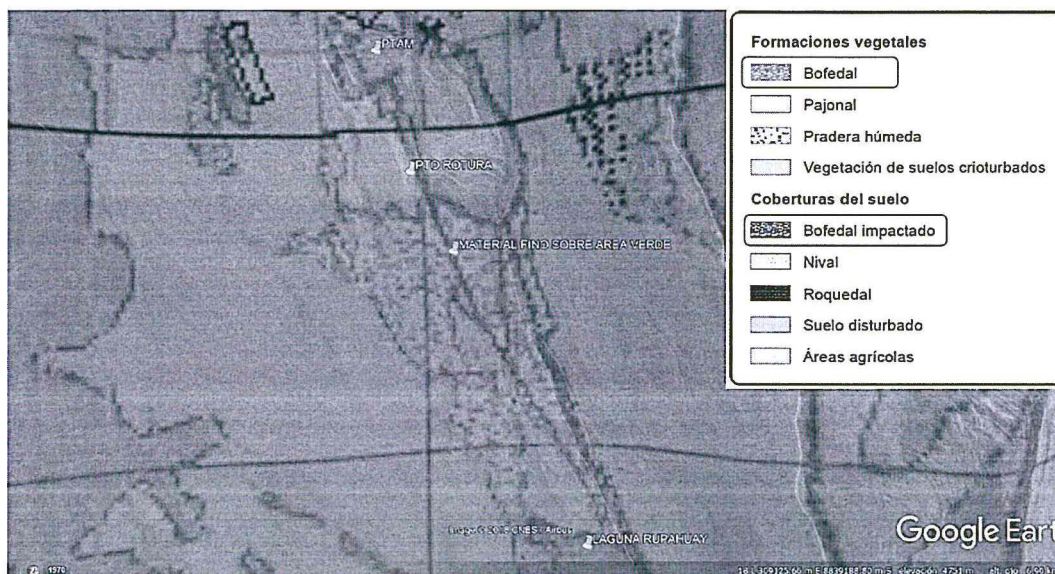
- 74. Al respecto, cabe indicar que en las fotografías mostradas, se advierte que la zona estaría nivelada y reconfigurada con material orgánico, no obstante, no se habrían culminado los trabajos en su totalidad puesto que aun falta revegetación, conforme a lo señalado en el reporte final del incidente ambiental, tampoco se evidencia la colocación de un cerco perimétrico que protegería dicha revegetación en la zona.
- 75. Cabe indicar que del 4 al 7 de mayo del 2017, se llevó a cabo una supervisión regular en la unidad minera Raura (en adelante, Supervisión Regular 2017) en la cual se observó que en la zona en la que ocurrió la emergencia ambiental en el año 2016, aun falta realizar la revegetación, conforme se observa a continuación:
