EXPEDIENTE N° : 2633-2017-OEFA/DFSAI/PAS¹
ADMINISTRADO : SAPET DEVELOPMENT PERÚ INC. SUCURSAL PERÚ²
UNIDAD FISCALIZABLE : LOTE VIII/VI
UBICACIÓN : DISTRITO DE LOBITOS, PROVINCIA DE TALARA, DEPARTAMENTO DE PIURA
SECTOR : HIDROCARBUROS LÍQUIDOS
MATERIAS : MEDIDAS DE PREVENCIÓN
REPORTES PRELIMINAR DE EMERGENCIAS
ARCHIVO

Lima, 26 JUL. 2018

III.1 Hecho imputado N° 1: Sapet no adoptó las medidas de prevención para evitar que el derrame de aproximadamente cuatro (4) galones de petróleo crudo provenientes de la cantina del Pozo N° 1825 del Lote VII/VI impacte negativamente sobre un área aproximada de 40 m² de suelo sin protección

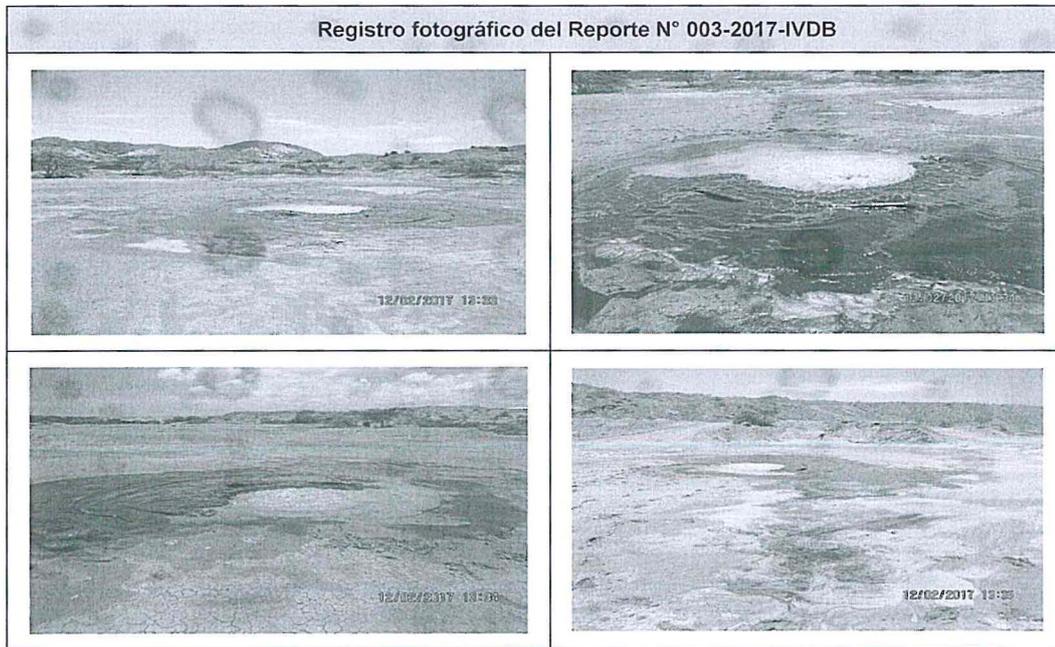
12. El 12 de febrero del 2017, durante las actividades de reconocimiento y ubicación de pasivos ambientales en el ámbito del Lote VII/VI, la Dirección de Evaluación del OEFA detectó un área inundada con presencia de hidrocarburos en el pozo Activo N° 1825, conforme consta en el Reporte N° 003-2017-IVDB del 13 de febrero del 2017¹⁷:

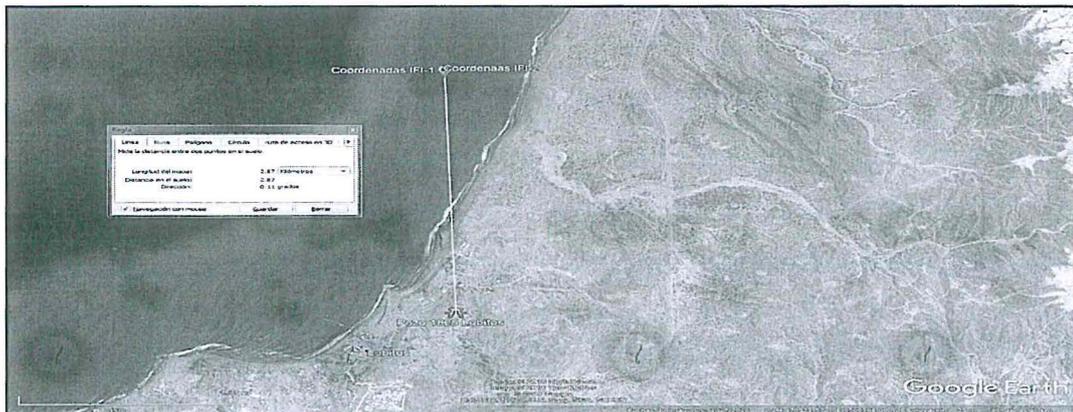
45 Cabe precisar que si bien el Informe de Supervisión señaló que las muestras de suelo tomadas en el Pozo N° 1825 corresponden a las coordenadas 469844E, 9511032N y 469835E, 9511056N, al ser trazadas estas coordenadas se ubicaron en el mar a 2.87 Km del Pozo 1825 del Lote VII/VI, por lo tanto, no corresponden al área impactada materia de PAS, conforme se aprecia:

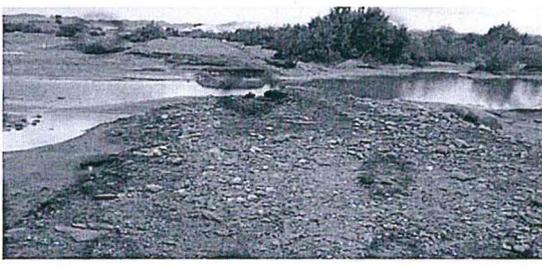
<p>Carretera Cortada Por La Quebrada Pariñas En La Zona De Arenales</p>	<p>9502340</p>	<p>475327</p>
