EXPEDIENTE N° : 2353-2017-OEFA/DFSAI/PAS
ADMINISTRADO : PETROBRAS ENERGÍA PERÚ S.A.
(Ahora, CNPC Perú S.A.¹)
UNIDAD PRODUCTIVA : LOTE X
UBICACIÓN : DISTRITO DEL ALTO, PROVINCIA DE TALARA,
DEPARTAMENTO DE PIURA
SECTOR : HIDROCARBUROS LÍQUIDOS
H.T 2016 I01-53220

Lima, 31 JUL. 2018

VISTOS: El Informe Final de Instrucción N° 1002-2018-OEFA/DFAI/SFEM del 22 de junio del 2018, el escrito de descargos del 17 de julio del 2018 presentado por Petrobras Energía Perú S.A. – ahora, CNPC Perú S.A. – (en lo sucesivo, CNPC), y, demás actuados en el expediente;

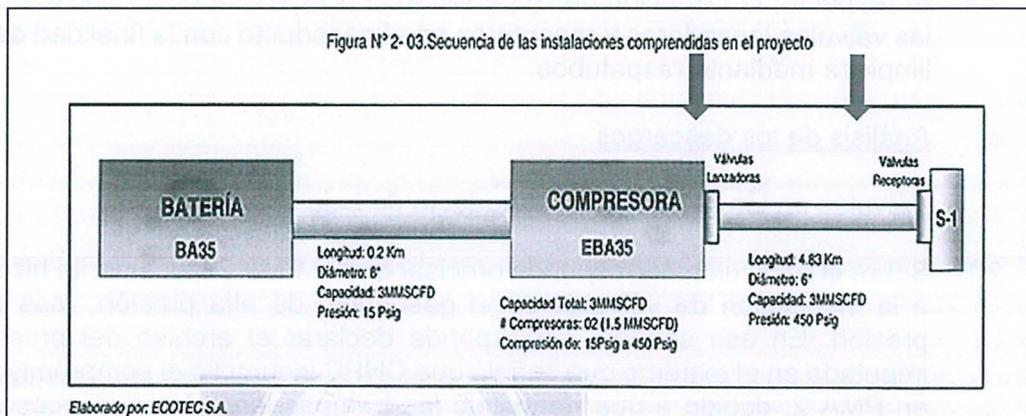
Figura N° 2-03. Secuencia de las instalaciones comprendidas en el proyecto

205. En este contexto, corresponde precisar que el incumplimiento imputado generó un daño potencial la flora y fauna; puesto que, la válvulas son instaladas con la finalidad de limpiar el interior de las tuberías, lo que permite reducir la acumulación de residuos propios de los fluidos; mantener la vida útil de fabricación de la tubería y asegurar su integridad.⁹⁴ La observancia de estas obligaciones reduce la ocurrencia de derrames y/o fugas de fluidos, que – de tener contacto con el suelo – afectan su calidad, alteran sus características físicas y químicas, así como podrían reducir la fauna existente en el subsuelo afectado.
