EXPEDIENTE N° : 1494-2017-OEFA/DFSAI/PAS
 ADMINISTRADO : PETRÓLEOS DEL PERÚ – PETROPERÚ S.A.¹
 UNIDAD PRODUCTIVA : TERMINAL BAYÓVAR DEL OLEODUCTO
 NORPERUANO
 UBICACIÓN : DISTRITO Y PROVINCIA DE SECHURA
 DEPARTAMENTO DE PIURA
 SECTOR : HIDROCARBUROS LÍQUIDOS
 MATERIAS : INSTRUMENTO DE GESTIÓN AMBIENTAL
 IMPERMEABILIZACIÓN DE AREA ESTANCA
 RESPONSABILIDAD ADMINISTRATIVA
 MEDIDA CORRECTIVA
 REGISTRO DE ACTOS ADMINISTRATIVOS

Lima, 16 AGO. 2018

III.1. Hecho imputado N° 1: Petroperú incumplió el compromiso establecido en su PAMA, referido a realizar acciones de mantenimiento preventivo en el Terminal Bayóvar del Oleoducto Norperuano al haberse detectado corrosión que provocó la rotura de la línea de 8" de diámetro en el área estanca del Tanque 11-D-13 del Terminal Bayóvar y consecuentemente el derrame de petróleo crudo en el suelo sin protección

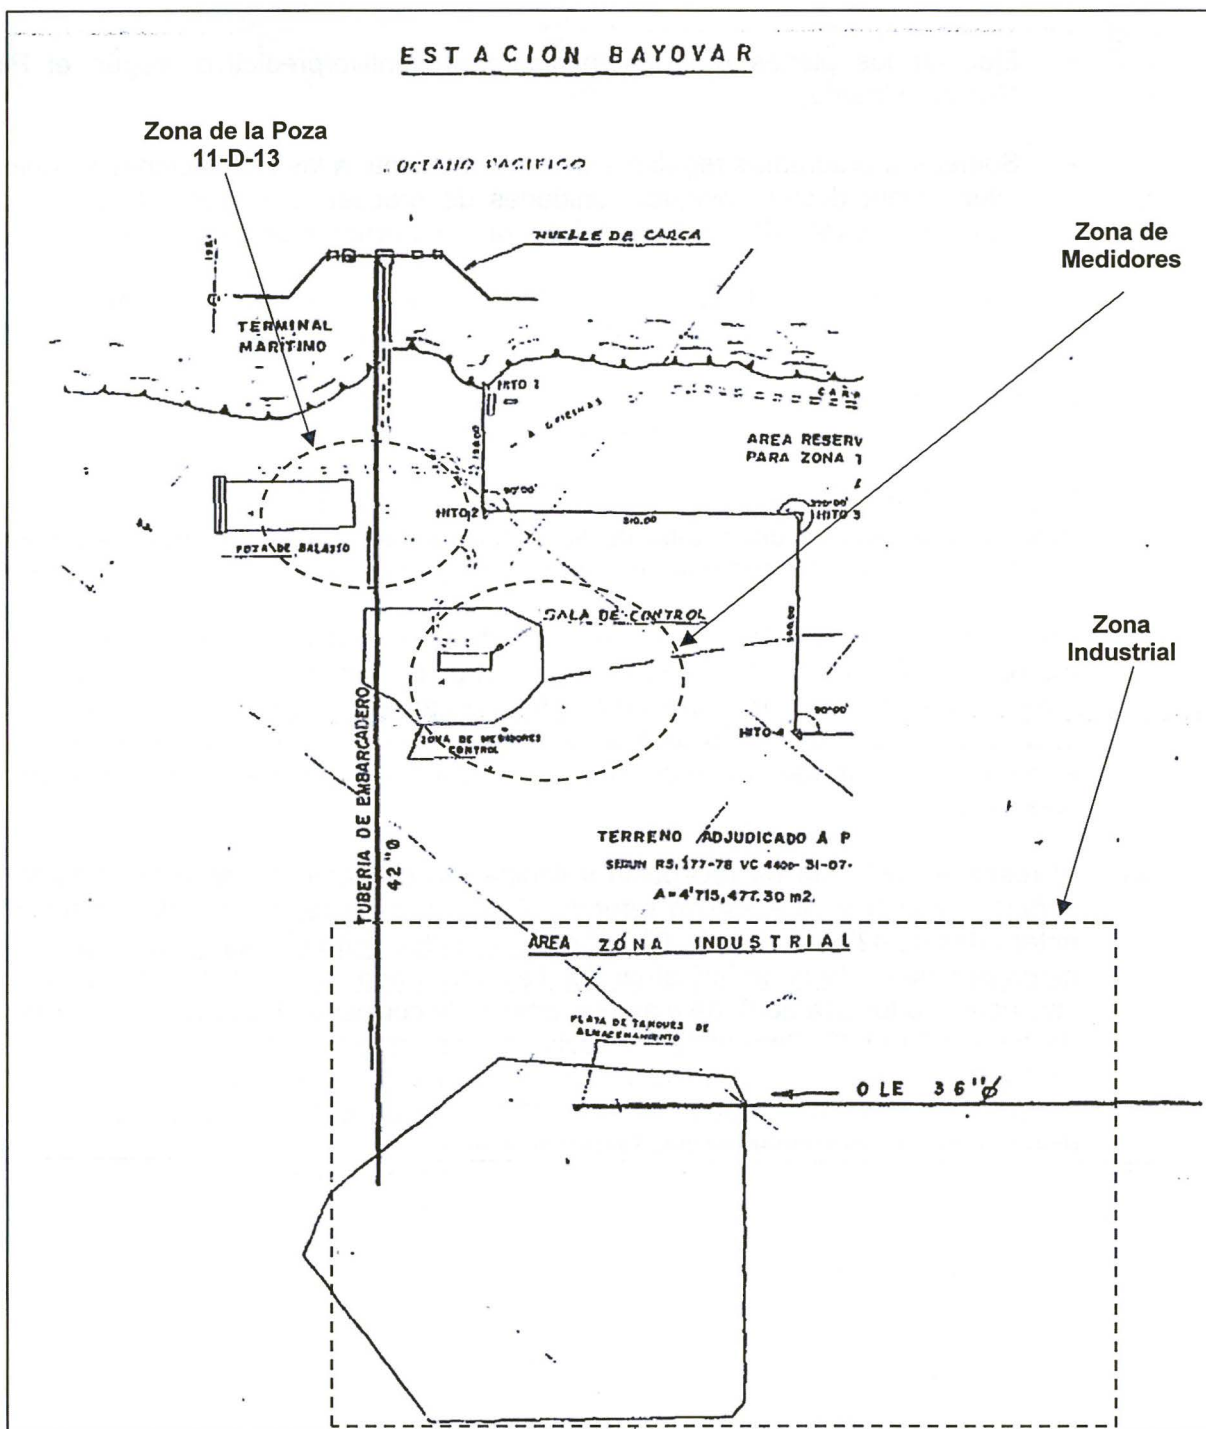
56. Del gráfico precedente, se puede inferir que el mantenimiento efectuado según el acta de recepción y liquidación de servicio UMEE-MP-048-2007, se realizó en aquellas tuberías comprendidas entre el patín de medidores y el cerco perimetro de la zona industrial del Terminal Bayóvar, que no involucran necesariamente a la zona estanca del tanque 11-D-11, máxime aun, cuando no se detalla ni especifica dicha información, por lo que no se ha acreditado el trabajo realizado que alega el administrado.
57. De lo expuesto, se tiene que el administrado presentó documentación en la que detalla la ejecución de una serie de acciones de mantenimiento efectuadas en las instalaciones del Terminal Bayóvar, sin embargo, ningún documento demuestra de
