Organismo de Evaluación y Fiscalización Ambiental

Resolución Directoral N° 1912-2018-OEFA/DFAI

Expediente N° 1945-2017-OEFA/DFSAI/PAS

III.1 **Único hecho imputado:** Pluspetrol Corporation no adoptó medidas de prevención para evitar la generación de impactos ambientales negativos producto del derrame de veintiocho (28) barriles de diésel a la altura del Kp. 5+350 de la línea de Conducción Tramo Malvinas – San Martín 1

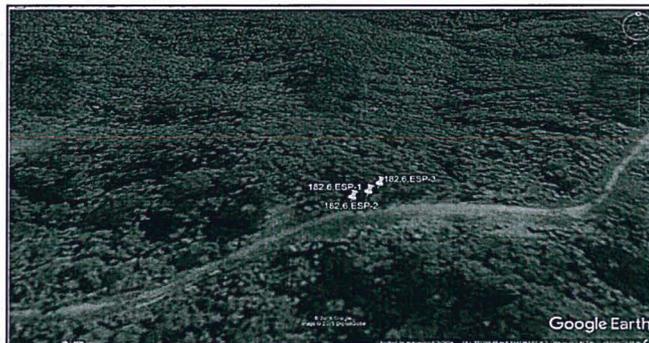
- 37. Asimismo, de la georreferenciación de los puntos de muestreos de suelo 182, 6, ESP-1, 182, 6, ESP-2 y 182, 6, ESP-3 (indicados en la Tabla N° 2 de la presente resolución), se advierte que estos se encuentran próximos al derecho de vía, con presencia de flora y fauna nativa, conforme lo señaló la Dirección de Supervisión en su Informe de Resultados de muestreo ambiental.
