Resolución Directoral N.º 1914-2018-OEFA/DFAI

Expediente N.º 0385-2018-OEFA/DFAI/PAS

EXPEDIENTE : 0385-2018-OEFA/DFAI/PAS
 ADMINISTRADO : CONSORCIO DE INGENIEROS EJECUTORES
 MINEROS S.A.¹
 UNIDAD FISCALIZABLE : TACAZA
 UBICACIÓN : DISTRITO DE SANTA LUCIA, PROVINCIA DE
 LAMPA, DEPARTAMENTO DE PUNO
 SECTOR : MINERÍA
 MATERIA : RESPONSABILIDAD ADMINISTRATIVA SIN
 MEDIDA CORRECTIVA
 ARCHIVO

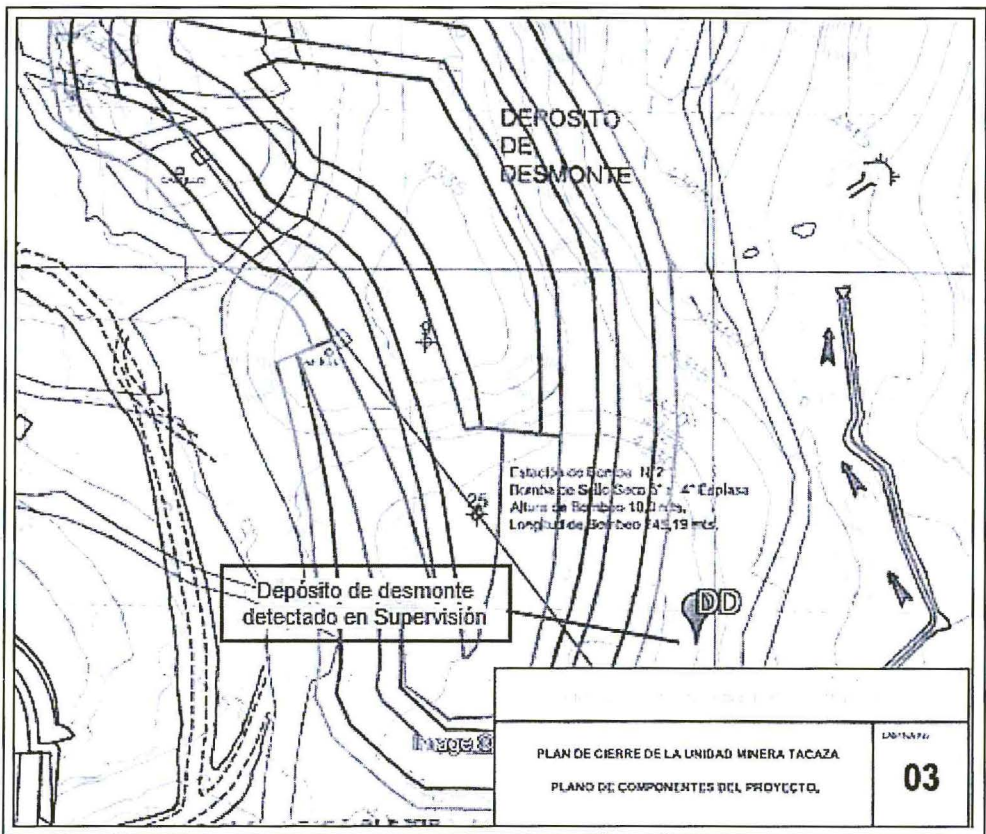
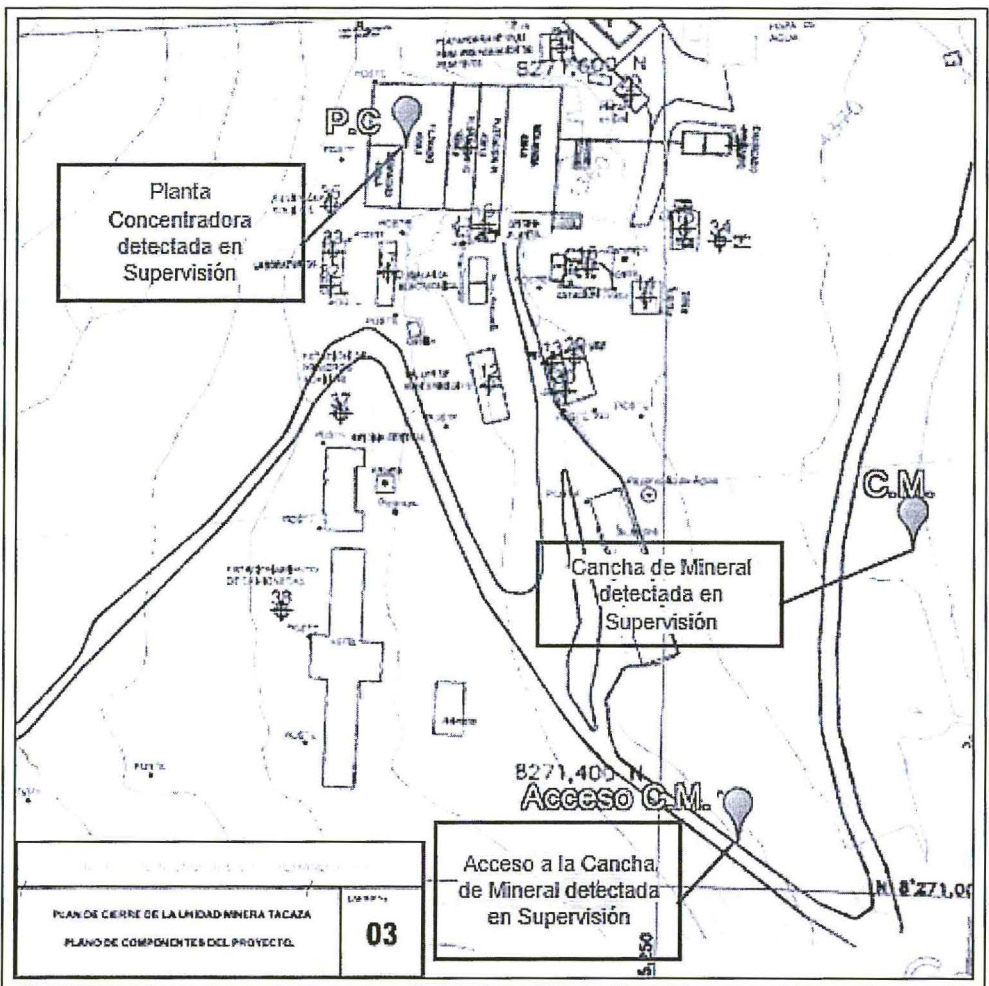
35. En consecuencia, en atención a los medios probatorios obrantes en el Expediente, queda acreditado que CIEMSA no implementó sistemas de drenaje superficial (canales de coronación y derivación de agua) en el depósito de desmonte, planta concentradora, cancha de mineral y el acceso de este último, incumpliendo lo establecido en su instrumento de gestión ambiental.

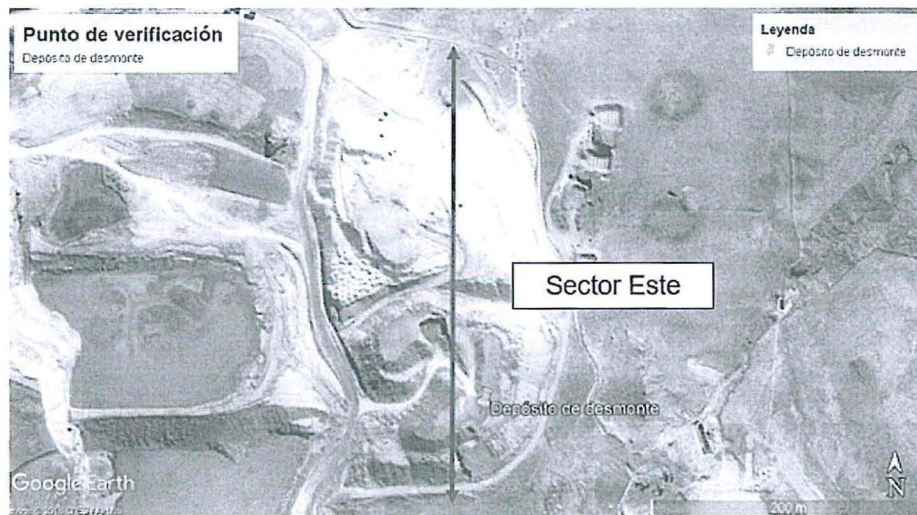
56. Sobre el particular, de la revisión a la información obrante en el expediente se advierte que lo manifestado por el administrado, es correcto; el punto de verificación del depósito de desmorte se ubica en el sector este, específicamente, sureste del componente; por lo que, se advierte un error material no sustancial en la denominación del componente; tal como se muestra a continuación:

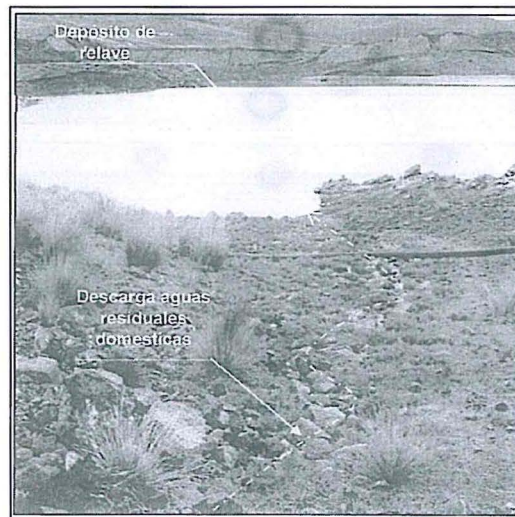
65. Habiéndose definido el compromiso asumido por el administrado en su instrumento de gestión ambiental, se debe proceder a analizar si este fue incumplido o no.
- a) Análisis del hecho imputado⁴⁶.
66. De conformidad con lo señalado en la Resolución Subdirectoral⁴⁷ y el Informe de Supervisión⁴⁸, la DSAEM constató, durante la Supervisión Especial 2016, que el administrado no realizó un manejo adecuado del agua residual doméstica colectada en el tanque – pozo séptico, de acuerdo a lo previsto en su instrumento de gestión ambiental, debido a que en el tanque séptico, se observó la derivación del agua residual doméstica mediante una tubería con coordenadas N: 8271224 y E: 0315021, la cual descarga directamente al depósito de relaves. Lo constatado por la Dirección de Supervisión se sustenta en la fotografía N° 19 del Informe de Supervisión⁴⁹:

67. Al respecto, la Autoridad Instructora manifestó que de los medios probatorios no se advertía el tanque séptico, ni la conexión del mismo con la tubería que estaría descargando un efluente hacia el depósito de relaves.
