Resolución Directoral N° 471-2018-OEFA/DFAI

Expediente N° 1508-2017-OEFA/DFSAI/PAS

**EXPEDIENTE N°** : 1508-2017-OEFA/DFSAI/PAS  
**ADMINISTRADO** : SOCIEDAD MINERA EL BROCAL S.A.A.  
**UNIDAD FISCALIZABLE** : COLQUIJIRCA  
**UBICACIÓN** : DISTRITO DE TINYAHUARCO, PROVINCIA Y  
DEPARTAMENTO DE PASCO  
**SECTOR** : MINERÍA  
**MATERIAS** : MEDIDAS DE PREVISIÓN Y CONTROL  
COMPROMISOS AMBIENTALES  
RESPONSABILIDAD ADMINISTRATIVA  
ARCHIVO  
MEDIDA CORRECTIVA

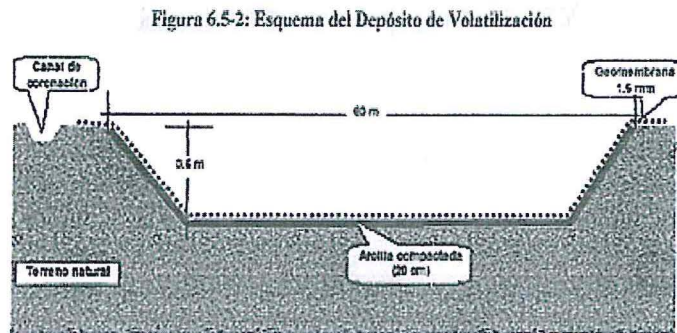
68. Cabe señalar que dicha cancha debe cumplir con las especificaciones técnicas indicadas en la Figura 6.5.2 que se muestra a continuación:

Las especificaciones técnicas del depósito de volatilización para derrames de hidrocarburos se encuentran indicadas en la Figura 6.5.2 del EIA ampliación Colquijirca, las mismas que consisten en: a) el vaso de la cancha de volatilización debe de encontrarse a 0.60 metros de profundidad respecto del nivel del suelo, b) una base de arcilla compactada de 20 centímetros de espesor para amoldar la base; c) una geomembrana de 1.5 milímetros de espesor; y, d) un canal de coronación alrededor de la mencionada cancha.

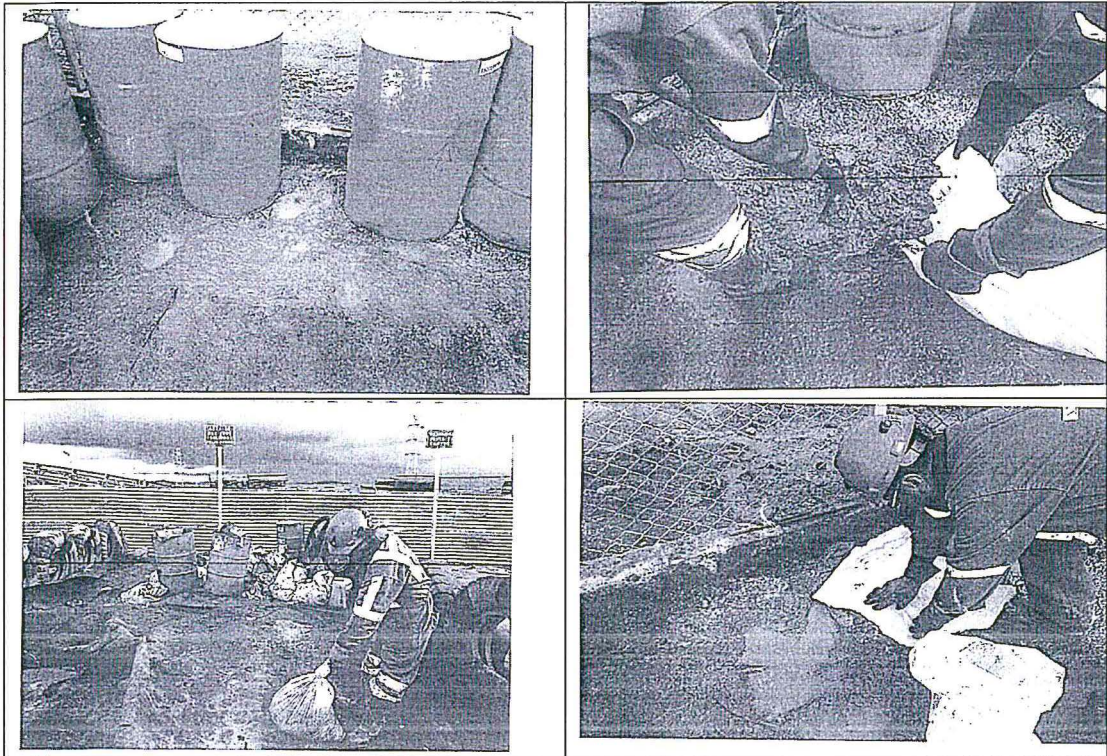
Fuente: Acta de Supervisión 2014 (Anexos)

83. A continuación, se muestran las fotografías presentadas por El Brocal durante la Supervisión Regular 2014 para acreditar la subsanación de la conducta infractora:

84. Conforme se indica en el Informe Final, el TUO de la LPAG y el Reglamento de Supervisión del OEFA establecen la figura de la subsanación voluntaria antes del inicio del PAS como un eximente de responsabilidad administrativa.
85. Es así que conforme al artículo 15° vigente del Reglamento de Supervisión del OEFA, se establece que si el administrado acredita la subsanación voluntaria del incumplimiento antes del inicio del PAS, se dispondrá el archivo del expediente en ese extremo; y, si media un requerimiento por la Autoridad de Supervisión o el supervisor mediante el cual disponga una actuación vinculada al incumplimiento, se pierde el carácter voluntario de la subsanación.
86. En el presente caso, de la revisión de los actuados del expediente, se advierte que El Brocal acreditó la subsanación de la conducta infractora en la misma Supervisión Regular 2014.

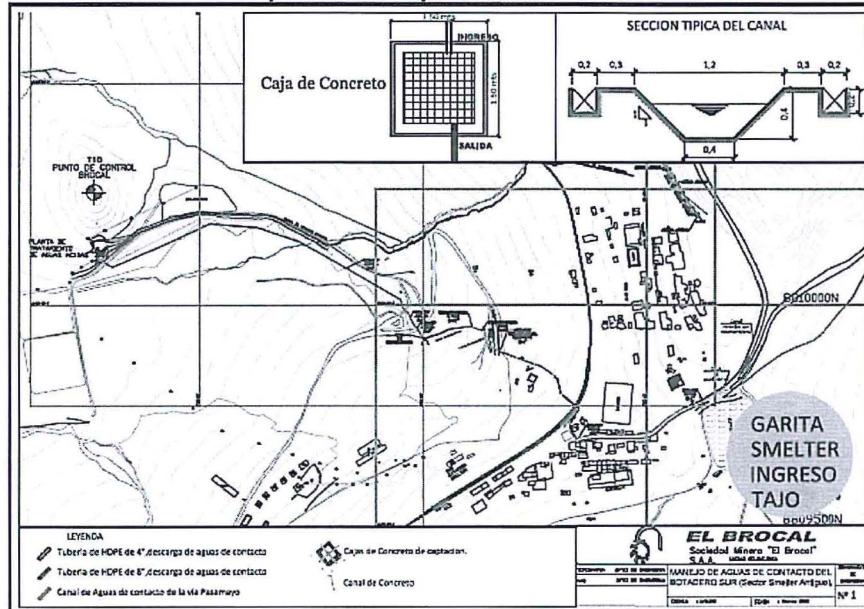
Plano presentado por el administrado

- 184. El plano presentado por el administrado se denomina “Manejo de Aguas de Contacto del Botadero Sur”, el cual muestra la ubicación del canal, el diseño, sección y dimensionamiento del mismo, así como la caja de concreto. De ello, se debe indicar que si bien el referido plano evidencia el diseño y especificaciones técnicas del canal, la implementación del mismo debe acreditarse mediante vistas fotográficas georreferenciadas y fechadas, con vistas que permitan determinar que corresponde a la zona del hallazgo.
- 185. Es así que luego de la verificación realizada respecto a la ubicación de las coordenadas de las fotografías presentadas por el administrado mediante Escrito de descargos N° 2, se evidencia que las mismas sí corresponden a la misma zona donde se detectó el hallazgo de la supervisión 2014, según se muestra a continuación:

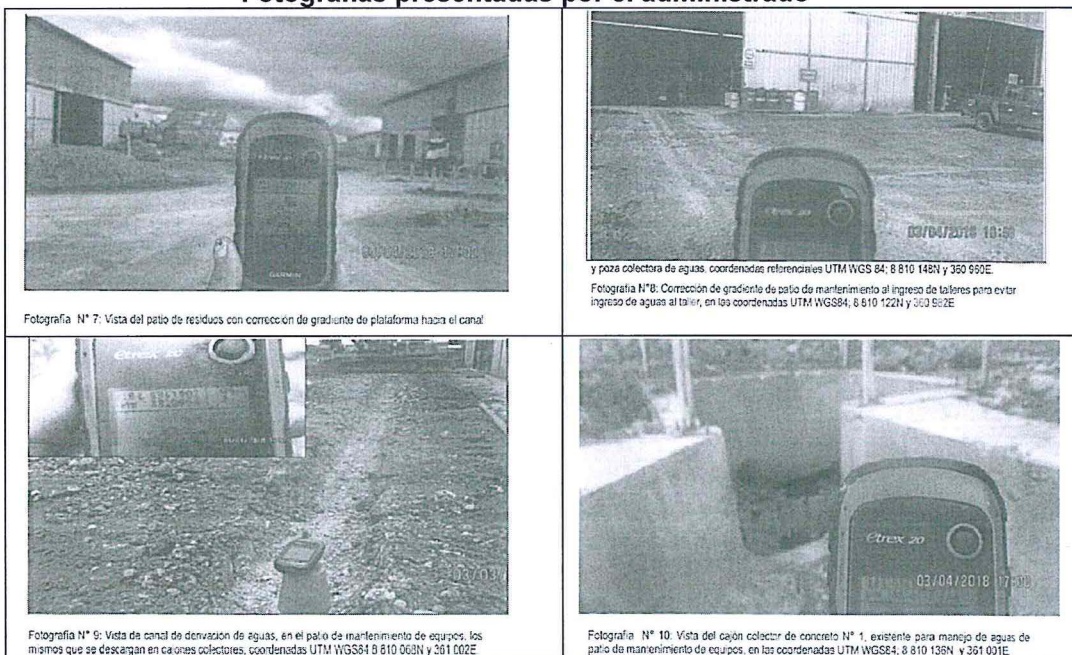
**Fotografías presentadas por el administrado**

197. En el Escrito de descargos N° 2, el administrado presentó cinco (5) fotografías georreferenciadas mediante coordenadas UTM WGS 84 para acreditar la corrección de la conducta infractora, las cuales se muestran a continuación:

199. De la verificación realizada respecto a la ubicación de las coordenadas de las fotografías presentadas por el administrado mediante Escrito de descargos N° 2, se evidencia que las mismas sí corresponden a la misma zona donde se detectó el hallazgo de la supervisión del 2014, según se muestra a continuación:

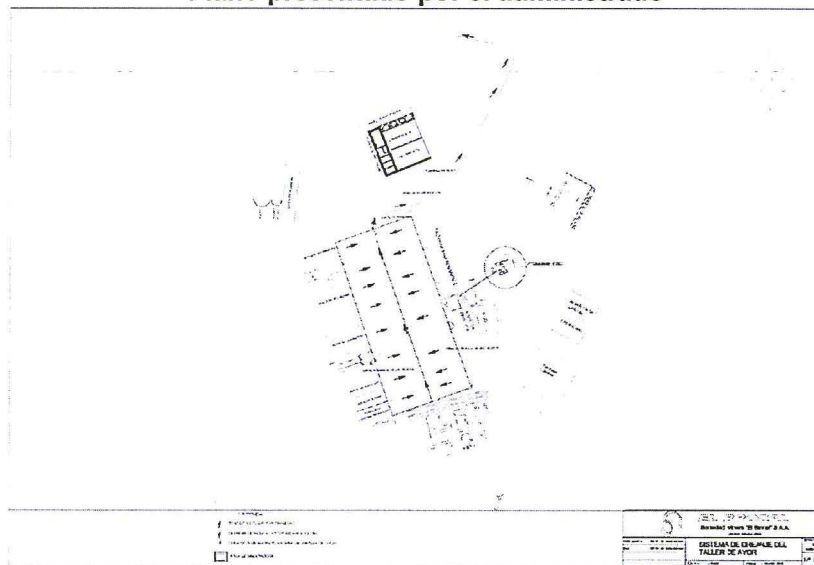
**Plano presentado por el administrado**

198. Adicionalmente, el administrado presentó adjunto al Escrito de descargos N° 2 como Anexo N° 2 el plano denominado “Sistema de Manejo del Taller Mayor”, el cual se muestra a continuación:
