Resolución Directoral N° 2387 -2018-OEFA/DFAI

Expediente N° 2423-2017-OEFA/DFSAI/PAS

EXPEDIENTE N° : 2423-2017-OEFA/DFSAI/PAS
 ADMINISTRADO : ARUNTANI S.A.C.
 UNIDAD FISCALIZABLE : ARASI
 UBICACIÓN : DISTRITO DE OCUVIRI, PROVINCIA DE LAMPA,
 DEPARTAMENTO DE PUNO
 SECTOR : MINERÍA
 MATERIAS : COMPROMISOS AMBIENTALES
 RESPONSABILIDAD ADMINISTRATIVA
 MEDIDA CORRECTIVA

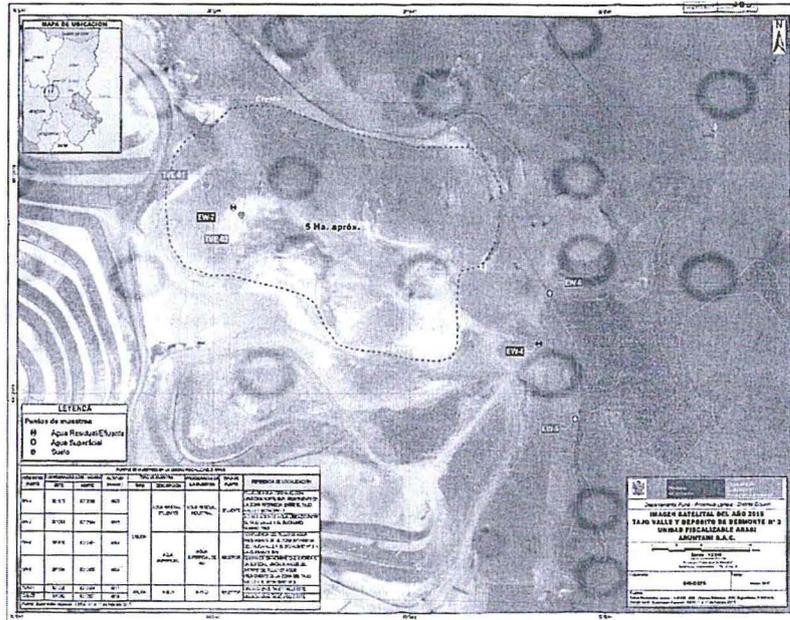
33 Punto especial EW-4 (coordenadas UTM WGS84: 8 312 520N y 301 573E): Flujo de agua (drenaje) con dirección norte-sur, proveniente de la zona intermedia entre el tajo Valle y el depósito de desmonte N° 3, teniendo como cuerpo receptor a un bofedal sin nombre.

- Respecto a la información consignada en los documentos de supervisión, tenemos que tanto en la Hoja de Registro de Verificación como en la Hoja de Registro de Datos de Campo de Agua el supervisor denomina al punto de control EW-4, como agua superficial; sin embargo, también es cierto que se especificó en el ítem "descripción" (resaltado en línea roja), que lo observado constituye un flujo de agua (drenaje) con dirección norte-sur, proveniente de la zona intermedia entre el tajo Valle y el Botadero, es decir, se trata de agua de contacto que proviene de las áreas de las operaciones mineras.

- Al margen de la denominación de agua superficial que se haya dado al agua observada y considerando la descripción de la misma en su conjunto, se debe entender que el agua en cuestión por su procedencia y su calidad, constituye un agua de contacto.

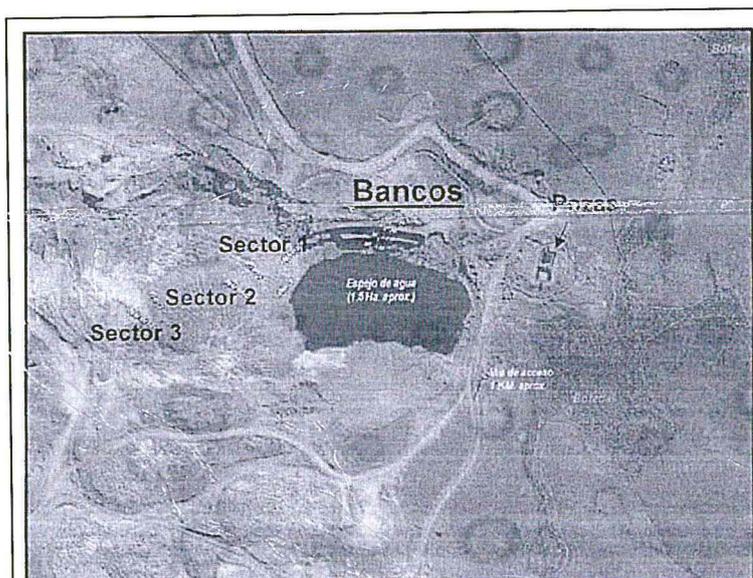
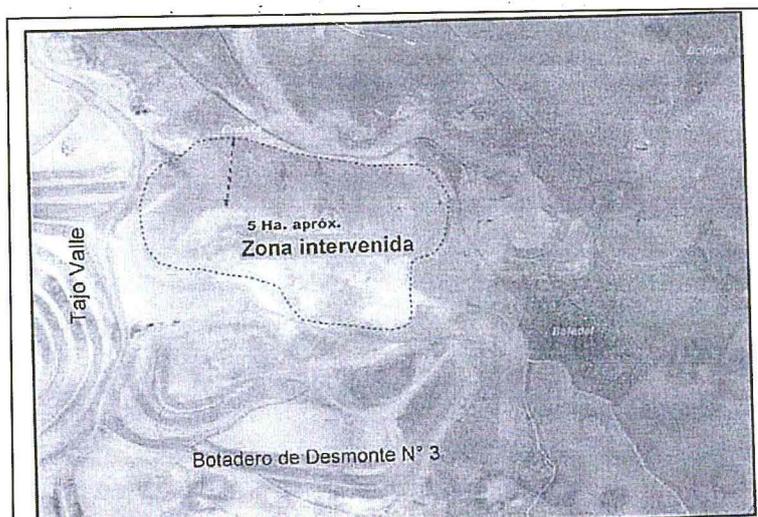
- La denominación de área disturbada está referida a la zona observada durante la Supervisión Especial 2017, la misma que producto de las actividades mineras realizadas en su momento, presentan modificación en la estructura del suelo, la topografía y relieve del lugar, con exposición de material potencialmente generador de acidez, que al estar expuesto al intemperie (aire y agua) sería generador de drenaje ácido de mina, y que a la fecha de la supervisión no ha sido rehabilitada y/o remediada totalmente.
- Tal como se indica en los numerales 45 a 47 del Segundo Informe de Supervisión, en dicha área se desarrollaron actividades mineras (conformación de bancos, espejo de agua, así como instalaciones auxiliares como accesos, y pozas ubicados en el lado este y fuera del acceso), conforme se puede corroborar en las siguientes imágenes satelitales de los años 2011 y 2015³⁸:

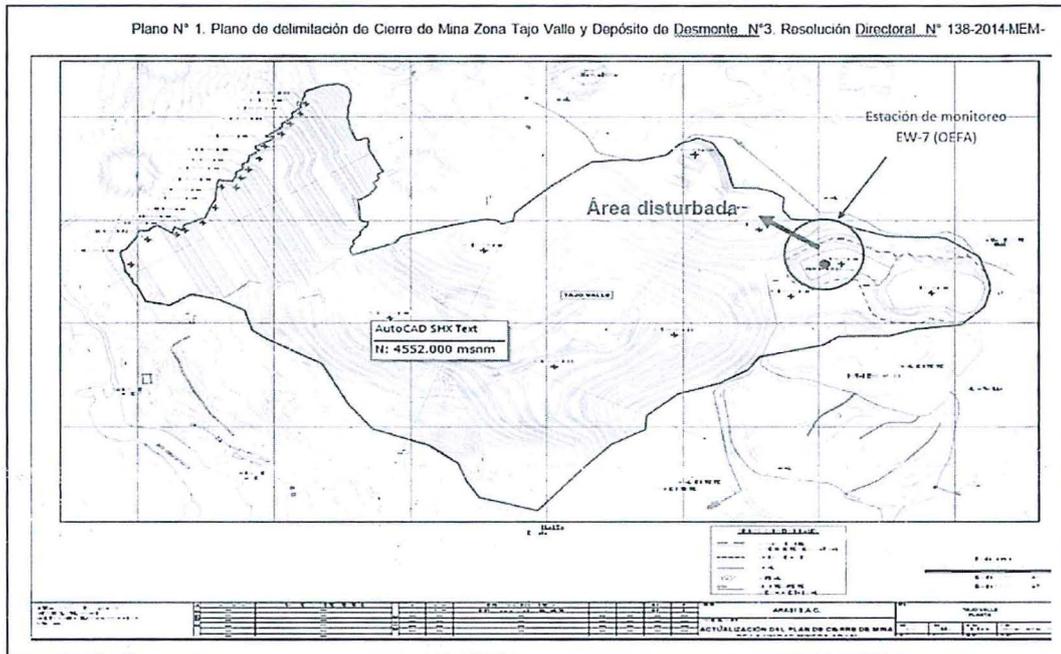
- Lo anterior se sustenta en el siguiente plano donde se observa que el área se encuentra comprendida entre el Tajo Valle y Depósito de desmonte N° 3, conforme lo siguiente³⁹:

- Conforme a este plano, el área donde se observó la acumulación o almacenamiento de agua corresponde a aquella que había formado parte de las actividades de las operaciones mineras del titular minero, la misma que habiendo sido intervenida, no ha sido rehabilitada y/o remediada totalmente, presentando modificación en la estructura del suelo, la topografía y relieve del lugar, con exposición de material potencialmente generador de acidez, que al estar expuesto al intemperie (aire y agua) sería generador de drenaje ácido de mina⁴⁰.

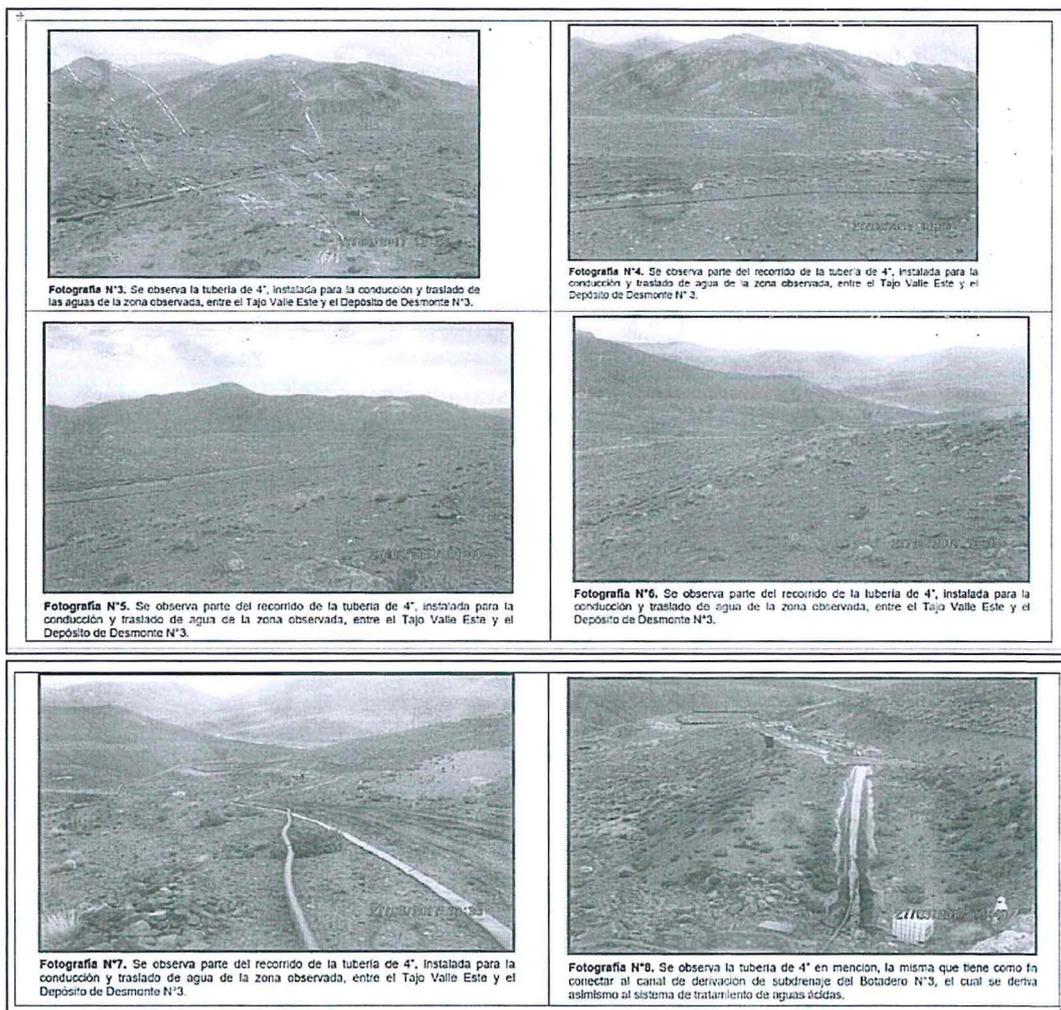
- En este escrito, el titular minero indicó que ejecutó acciones antes de la medida preventiva ordenada en la Resolución N° 028-2017-OEFA/SD, tales como: i) el tendido de una tubería HDPE de 4 pulgadas de diámetro para la conducción, traslado y tratamiento de las aguas que puedan generar en la zona observada; y, ii) la derivación de la tubería hacia el sistema de tratamiento más próximo, esto es, al Botadero N° 3. Asimismo, adjuntó las siguientes fotografías:

- De las fotografías mostradas se advierte que si bien se muestra el recorrido de las tuberías que transportaran las aguas de la zona del hecho detectado, no se acredita la succión del agua acumulada en el área disturbada, ni la rehabilitación de las zonas por donde discurrió el agua acida proveniente de la citada área; tampoco se observa que el canal a donde las tuberías entregan el agua de contacto estén conectadas a un sistema de tratamiento.

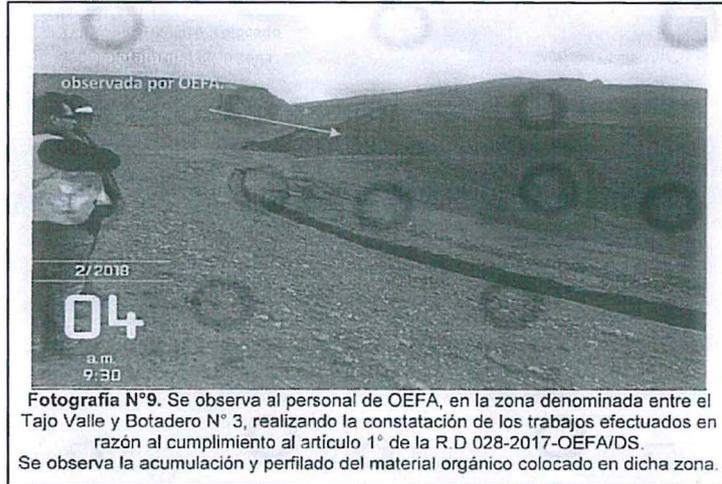
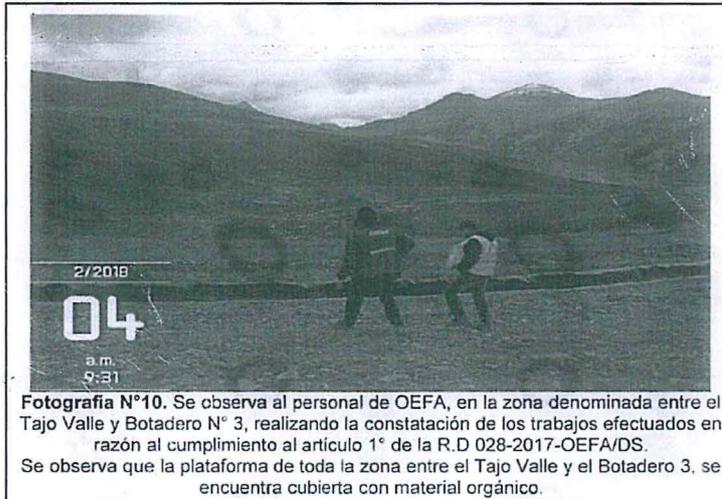
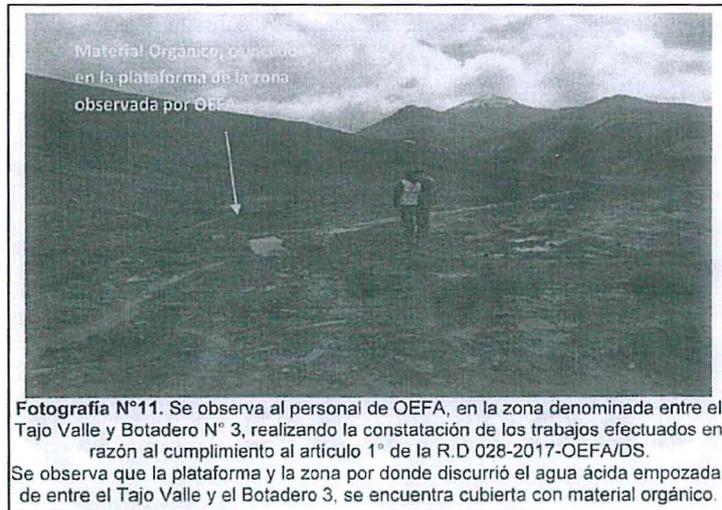
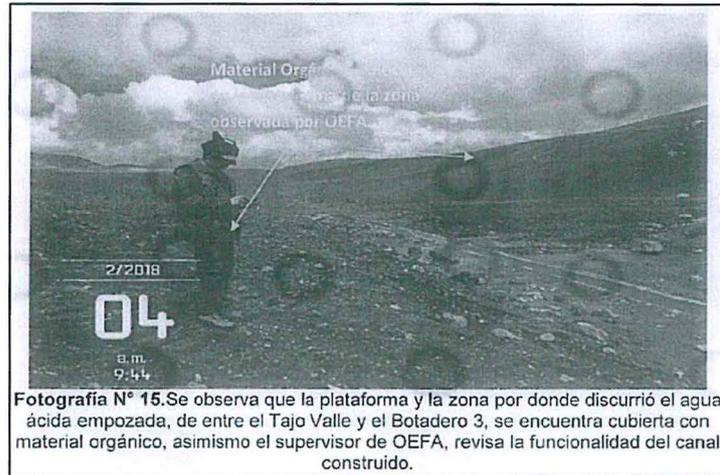
Fotografías de la Supervisión de Abril del 2018

50. De lo mostrado se observa personal de OEFA en las instalaciones de la unidad fiscalizable "Arasi" con motivo de una supervisión regular, la misma que se llevo a cabo del 27 de febrero al 05 de marzo del 2018, y tuvo como objetivo verificar las obligaciones fiscalizables contenidas en instrumento de gestión ambiental aprobada y normativa ambiental y no específicamente al área adyacente al Tajo Valle que es materia de cuestionamiento en el presente PAS.

53. Por tanto, las fotografías presentadas por el administrado no acreditan que en efecto el titular minero hubiera limpiado y rehabilitado la zona por donde discurrieron las aguas de contacto.

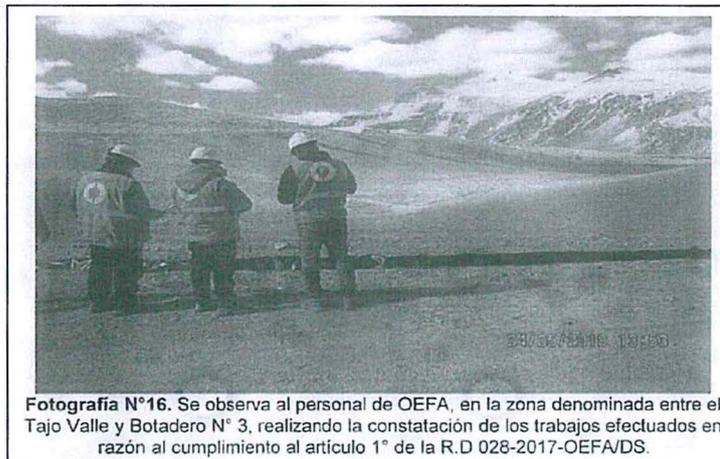
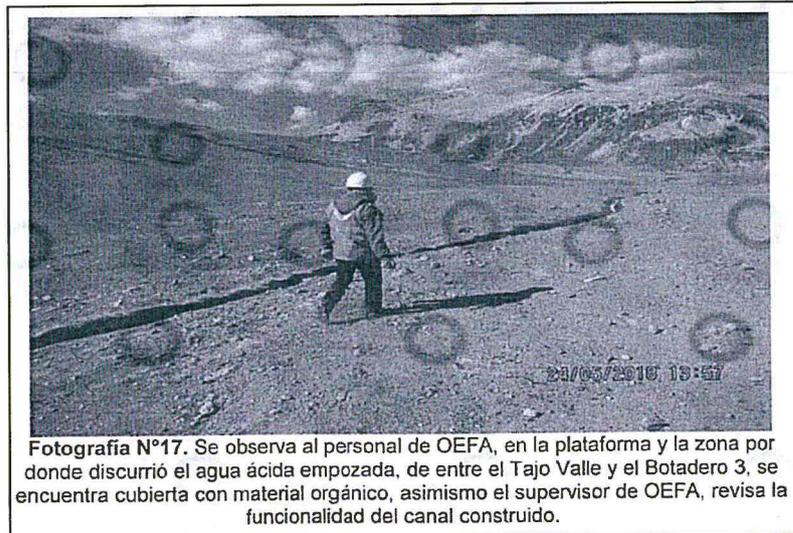
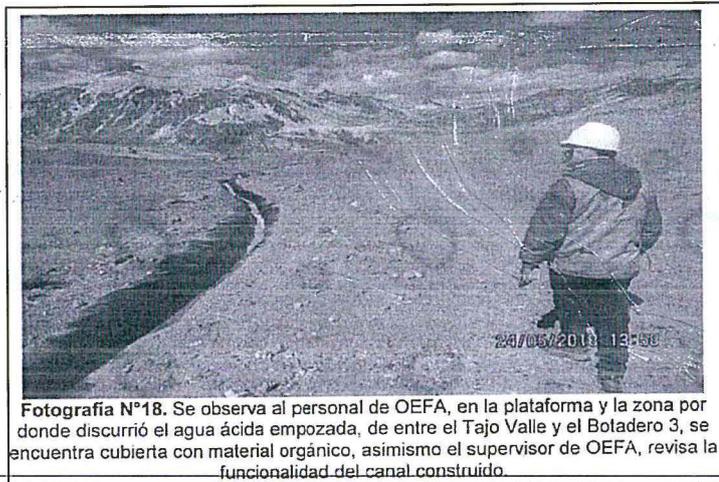
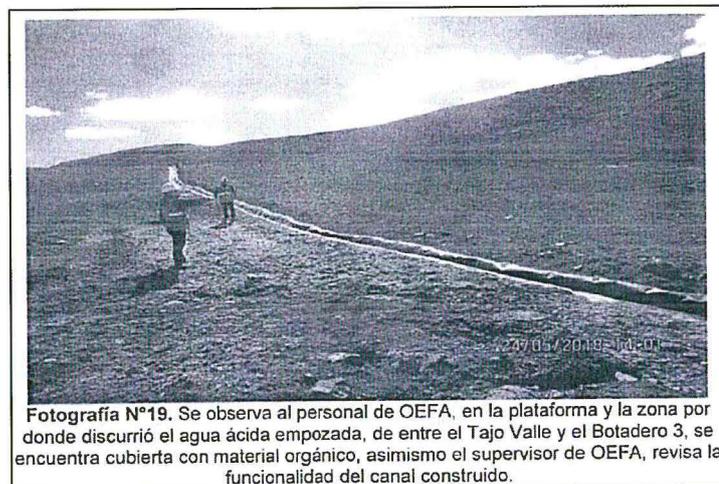
Fotografías de la Supervisión de mayo del 2018

- 58. Cabe precisar que las áreas por donde se observó la acumulación de agua de contacto y por donde discurrieron corresponden a las áreas del tajo que iban a cerrarse tal es así que al momento de la supervisión la citada área se encontraba en etapa de cierre final.
- 59. En esta misma línea, de las fotografías y videos se puede constatar que el titular minero ha realizado trabajos tendientes al cierre⁴², relacionados con la reconformación y renivelación del terreno, así como la cobertura de tipo (material morrenico), conforme lo establece su plan de cierre.

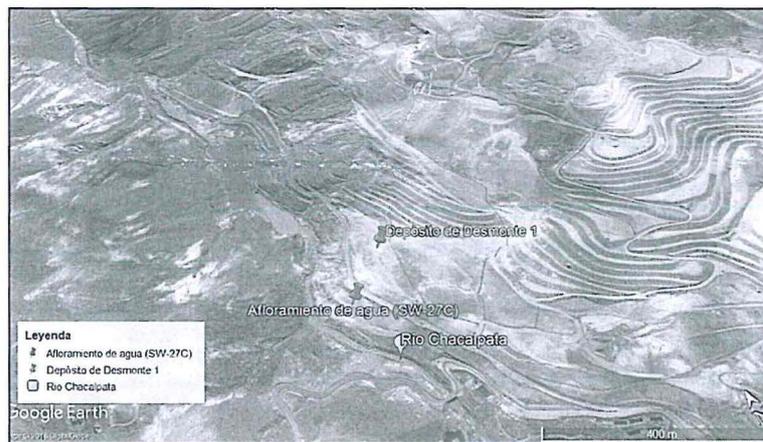
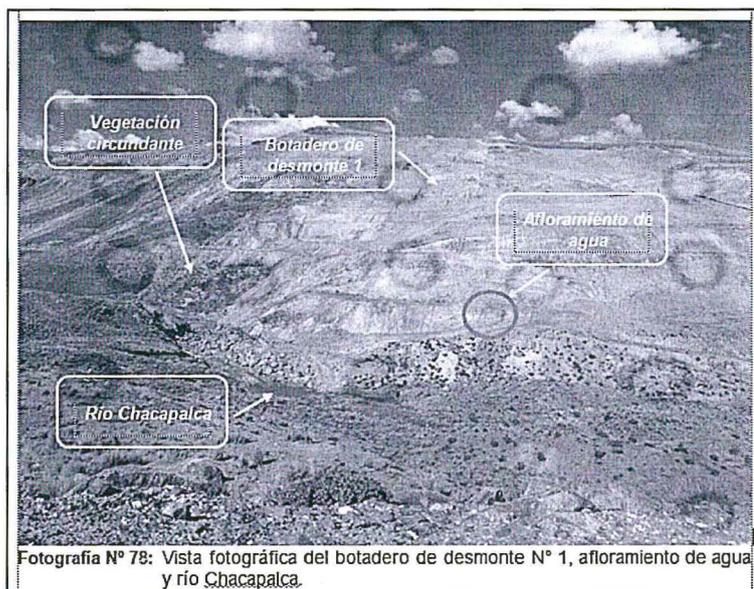
- Durante la Supervisión Regular 2017 se verificó que aguas abajo del depósito de desmonte N° 1 se observó un afloramiento de agua que discurría sobre suelo hasta llegar a un punto próximo al Río Chacapalca e infiltrándose a través de un cúmulo de piedras hacia el Río Chacapalca.

- Al respecto, a fin de graficar lo detectado en la Supervisión Especial 2017, se procedió a georreferenciarlo y compararlo con la fotografía N° 78 del Segundo Informe de Supervisión:

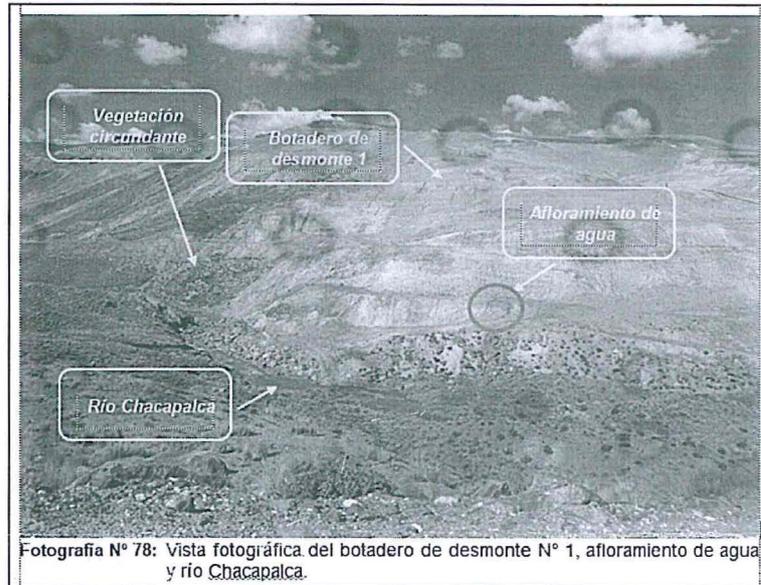
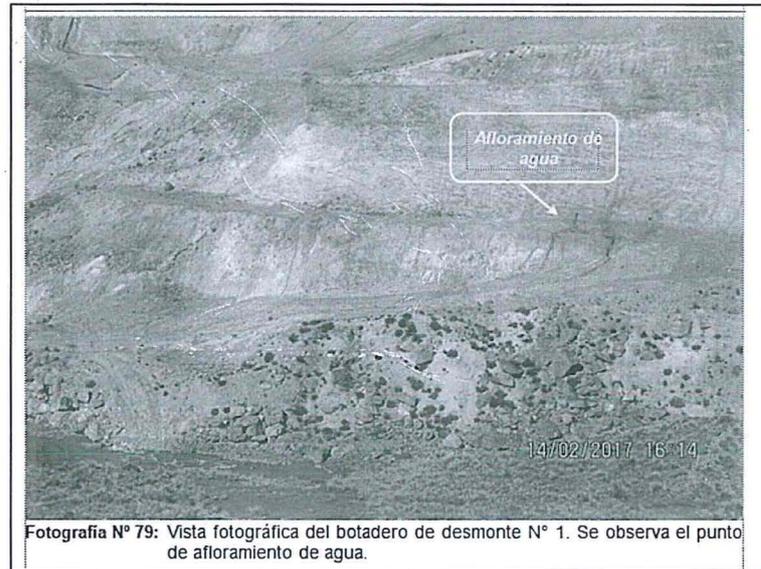
- De las fotografías de la Supervisión Especial 2017, se observa que dichos afloramientos discurren por el depósito de desmonte 1 - zona del talud que la conforma en su parte inferior como se puede observar a continuación:

- El área donde se detectaron los afloramientos, constituye un área intervenida para el desarrollo de las operaciones mineras por parte del titular minero y dichos afloramientos constituyen el resultado de las mismas.
- Correspondía al titular minero implementar medidas preventivas en la zona referidas a la recolección, captación de aguas y almacenamiento temporal para su monitoreo respectivo y derivación de ser el caso; asimismo, también se pudo haber contemplado sistemas de subdrenaje en esta zona toda vez que en el área del proyecto existe la presencia de fuertes precipitaciones y dada las características del depósito de desmante era posible las infiltraciones y afloramientos; sin embargo, a la fecha de la Supervisión Especial 2017, el administrado no había adoptado ninguna medida.

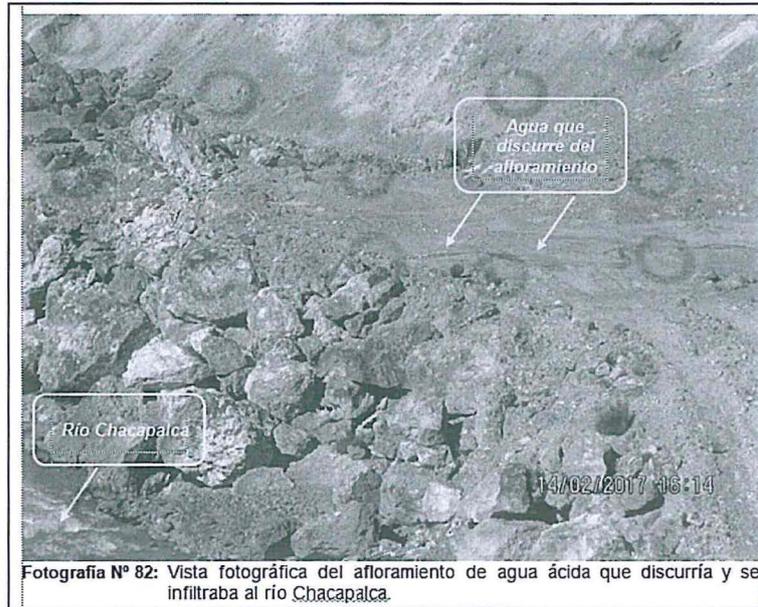
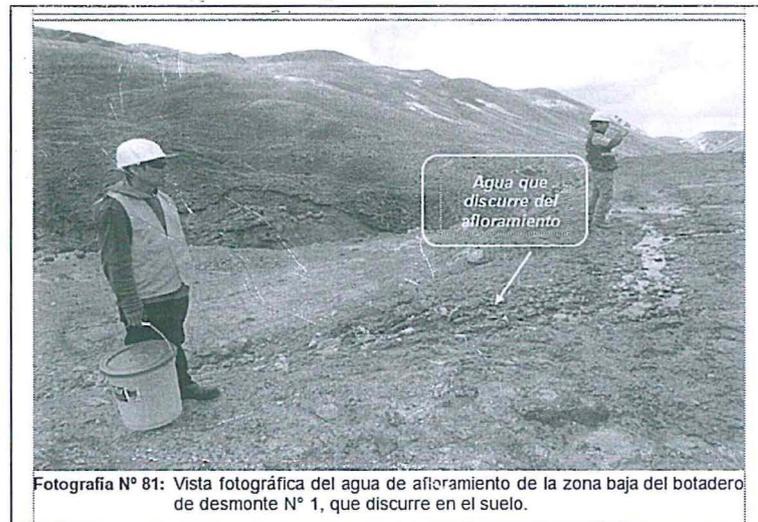
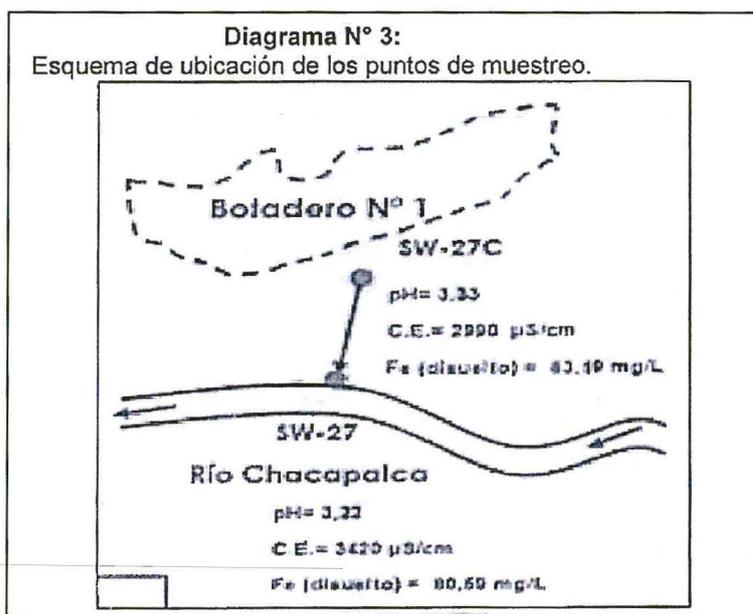
- Cabe precisar que dichas aguas constituyen afloramientos subterráneos del Botadero N° 1, hecho que tendría su origen en la interacción del material de desmonte con el agua de precipitación (proceso de lixiviación) el mismo que entra con las aguas subterráneas mediante mecanismos de infiltración, los que luego afloran discurren por el suelo hasta descargar al Río Chacalpaca. La ubicación de los puntos se muestra de manera referencial en el siguiente esquema y fotografías:

- Si bien es cierto la calidad de las aguas del Río Chacalpa no presenta un pH ácido, existe la posibilidad de efecto nocivo al ambiente si se tiene en cuenta las características ácidas de los afloramientos provenientes del botadero 1, toda vez que dichos afloramientos no estaban controlados; asimismo, dado que estos afloramientos discurrían principalmente hacia el Río Chacalpa, existe riesgo de generación de daños acumulativos al ambiente.

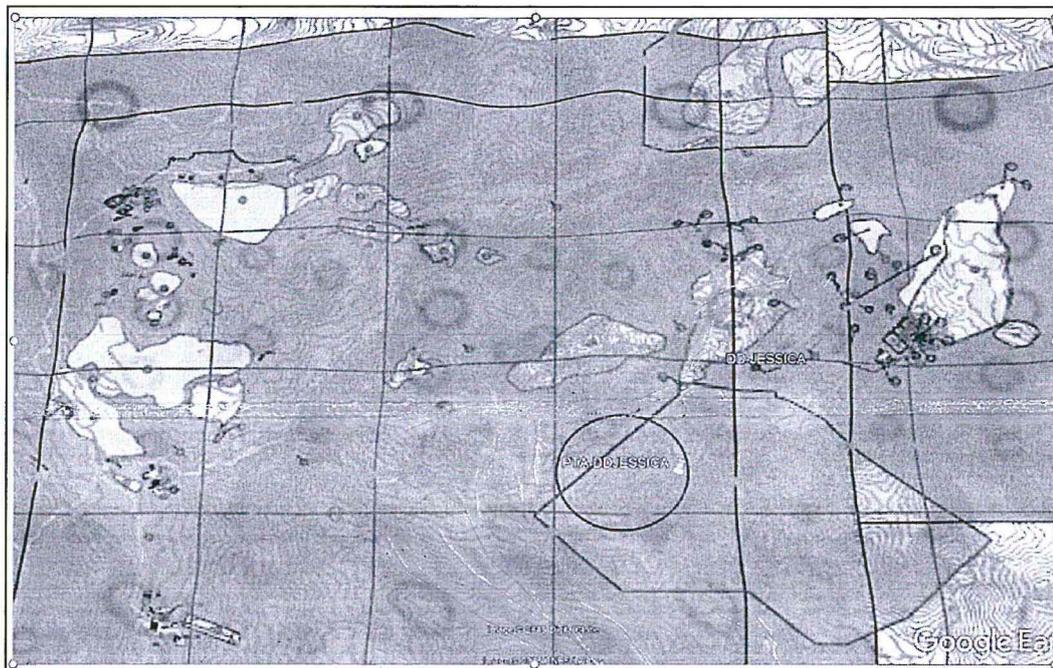
tierra de protección⁶⁹, dicha zona no se encontraba considerada como un área prevista para la construcción y operación de una planta de tratamiento, conforme se puede observar en la superposición de las coordenadas del hallazgo en el plano de componentes aprobados de la Tercer Informe Técnico Sustentatorio de la Unidad Minera "Arasi" para la "Ampliación del Tajo Jessica", aprobado mediante Resolución Directoral N° 218-2015-MEM-DGAAM⁷⁰, como se muestra a continuación:

108. En ese sentido al ocupar áreas no contempladas en instrumento de gestión ambiental, el impacto sobre el suelo recaería en la variación de su composición física y la alteración en la calidad estética del paisaje, siendo directamente impactada la capa superficial (así esta sea escasa) existente en la zona.
