Resolución Directoral N° 2178 -2018-OEFA/DFAI

Expediente N° 978-2018-OEFA/DFAI/PAS

EXPEDIENTE N° : 978-2018-OEFA/DFAI/PAS
 ADMINISTRADO : PETROLERA MONTEERRICO S.A.¹
 UNIDAD FISCALIZABLE : LOTE II
 UBICACIÓN : DISTRITO DE EL ALTO Y LOBITOS, PROVINCIA DE
 TALARA, DEPARTAMENTO DE PIURA
 SECTOR : HIDROCARBUROS LÍQUIDOS
 MATERIAS : SISTEMAS DE CONTENCIÓN
 RESPONSABILIDAD ADMINISTRATIVA
 ARCHIVO
 MEDIDA CORRECTIVA
 REGISTRO DE ACTOS ADMINISTRATIVOS

III.1. **Único hecho imputado:** Petrolera Monterrico no implementó sistemas de contención, toda vez que se detectó que los siguientes pozos no cuentan con los mencionados sistemas (cantinas): Pozo P-48, Pozo P-83, Pozo P-118, Pozo P-119, Pozo P-117, Pozo P-88, Pozo P-52, Pozo P-60, Pozo P-39, Pozo P-5, Pozo P-26, Pozo P-97, Pozo P-103, Pozo P-75, Pozo P-61, Pozo P-69, Pozo P-106, Pozo P-73, Pozo 12006, Pozo 4585, Pozo 4633, Pozo 5464, Pozo 12002, Pozo 5523, Pozo 5994, Pozo H-95, Pozo H-106, Pozo H-31, Pozo H-128, Pozo H-6, Pozo H-4, Pozo H-5, Pozo H-14, Pozo H-21, Pozo H-112, Pozo H-114 y Pozo H-22

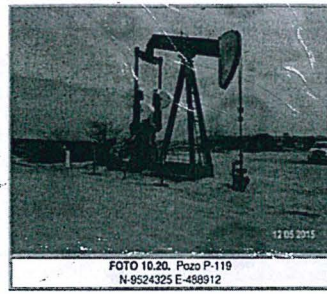
El registro fotográfico no se encuentra georreferenciado; no obstante, se observan características del entorno de ubicación del pozo que generan certeza respecto de que se trata del área materia de imputación. Al respecto, se observa la implementación de un sistema de contención (cantina) impermeabilizado con una geomembrana. Asimismo, se observa los muros de contención del mencionado sistema que garantizan el cumplimiento de la función de contener fluidos de hidrocarburos. En consecuencia, Petromont corrigió su conducta.
P-119
