Resolución Directoral N° 2199 -2018-OEFA/DFAI

Expediente N° 1605-2018-OEFA/DFAI/PAS

EXPEDIENTE N° : 1605-2018-OEFA/DFAI/PAS
ADMINISTRADO : MINERA ANTARES PERU S.A.C.¹
UNIDAD FISCALIZABLE : CRISTO DE LOS ANDES 1
UBICACIÓN : DISTRITO DE CHALHUAHUACHO, PROVINCIA
DE COTABAMBAS, DEPARTAMENTO DE
APURIMAC
SECTOR : MINERÍA
MATERIA : COMPROMISO AMBIENTAL

III.1. Único hecho imputado: El administrado no implementó cunetas de drenaje en las vías de acceso del proyecto de exploración “Cristo de los Andes”, incumpliendo lo establecido en su instrumento de gestión ambiental

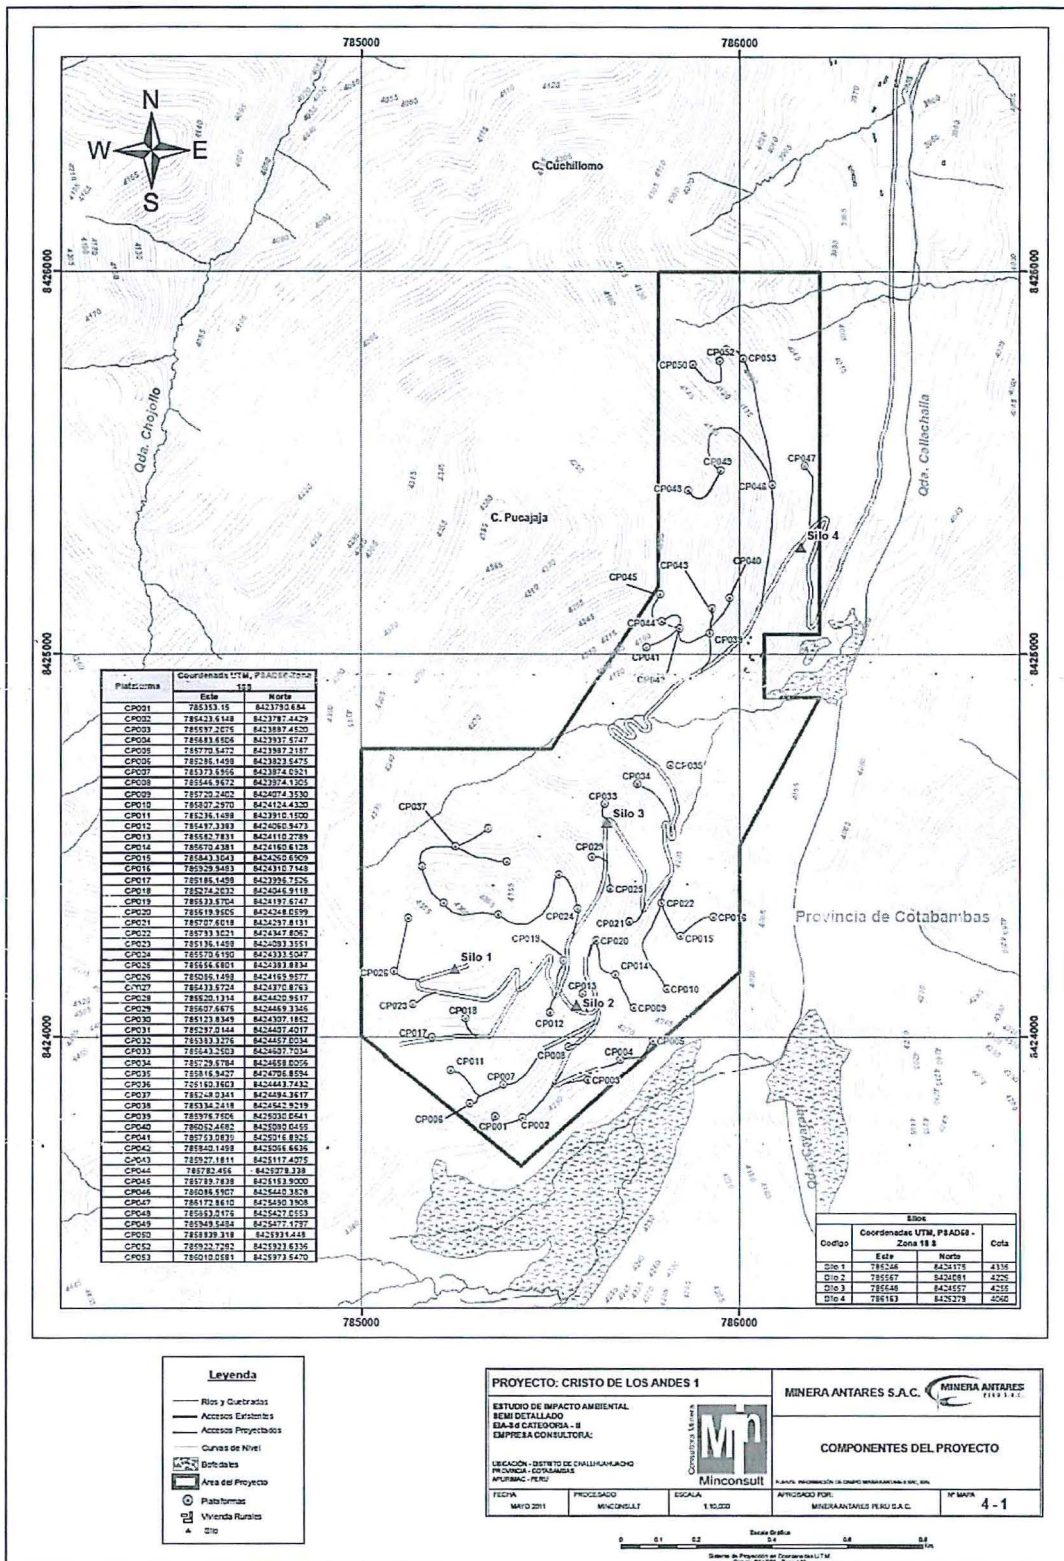
Fuente: EIAsd Cristo de los Andes

31. En el mapa N° 4-1 denominado "Componentes del Proyecto" del EIASd Cristo de los Andes se identifican los accesos existentes y proyectados del proyecto "Cristo de los Andes 1", tal como se muestra a continuación:

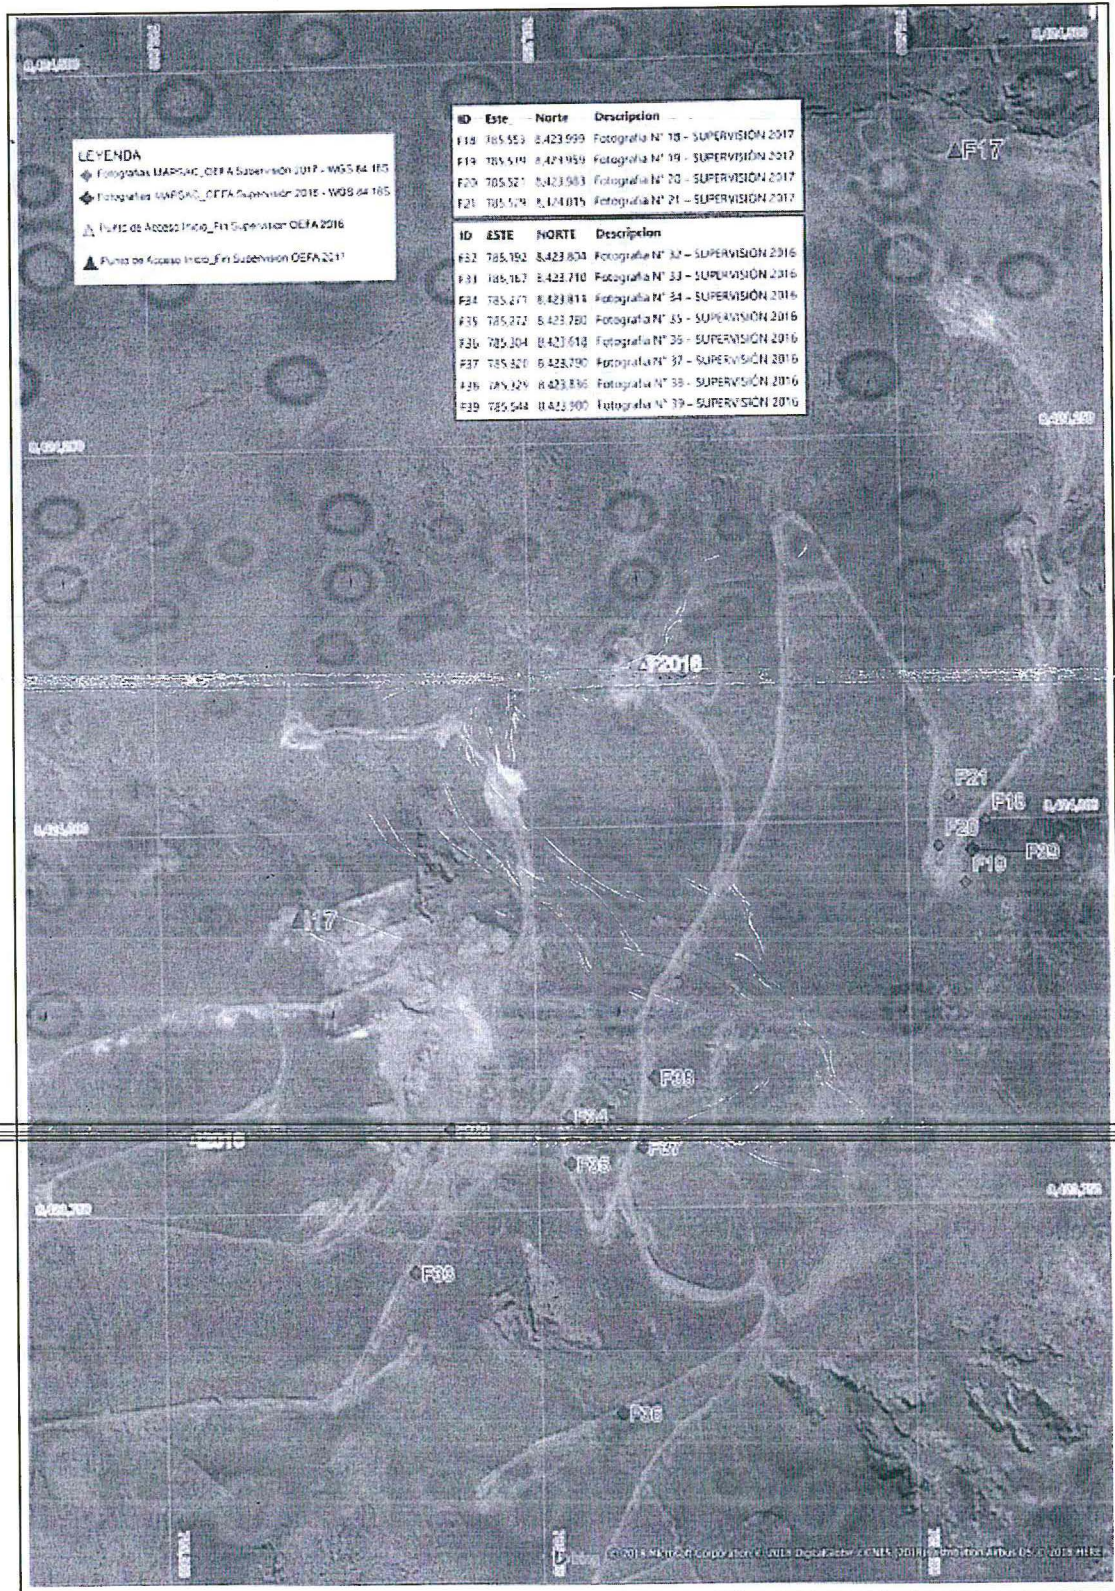
Fuente: Escrito de descargos N° 2

83. Del mismo modo, a continuación se muestra el plano presentado por el administrado mediante el Escrito de descargos N° 2 (Anexo B), con la finalidad de acreditar la implementación de cunetas de drenaje en los caminos de acceso del proyecto detectados durante la Supervisión Regular 2016 y 2017:

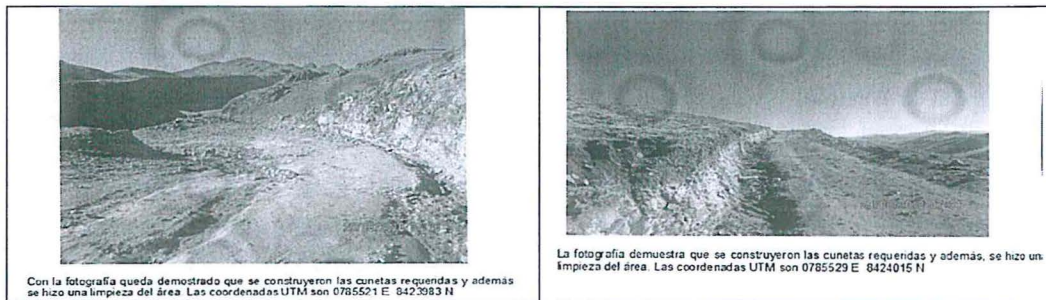
Fuente: Escrito de descargos N° 2

109. Del mismo modo, el administrado adjunta como Anexo B del Escrito de descargos N° 2 un plano donde se indican los accesos detectados durante la Supervisión Regular 2016 y 2017, y los puntos donde se ubican las fotografías tomadas por OEFA y por el administrado, con la finalidad de acreditar la implementación de cunetas de drenaje en los caminos de acceso materia de la presente imputación.
