Organismo de Evaluación y Fiscalización Ambiental

Resolución Directoral N° 2498/2018-OEFA/DAFI

EXPEDIENTE N° : 0840-2018-OEFA/DAFI/PAS
 ADMINISTRADO : CONSORCIO MINERO PALCAWANKA S.A.C.¹
 UNIDAD FISCALIZABLE : PROYECTO DE EXPLORACIÓN PALCAWANKA
 UBICACIÓN : DISTRITO DE PALCA, PROVINCIA Y DE DEPARTAMENTO DE HUANCAMELICA
 SECTOR : MINERÍA
 MATERIA : RESPONSABILIDAD ADMINISTRATIVA
 REGISTRO DE ACTOS ADMINISTRATIVOS

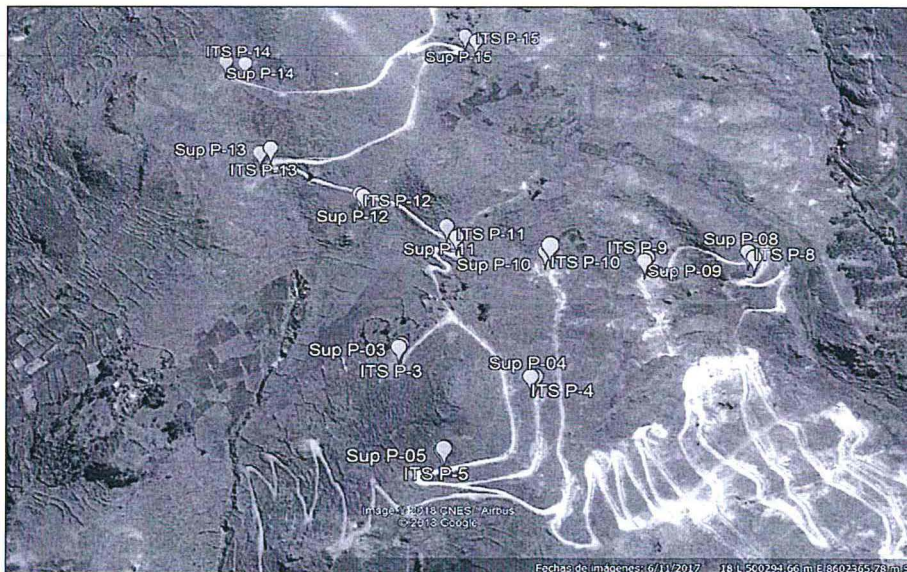
Ubicación de las plataformas de perforación detectadas durante la Supervisión Regular 2015, respecto de las plataformas de perforación aprobadas en el ITS Palcawanka

Descripción: Superposición de las plataformas de perforación detectadas durante la Supervisión Regular 2015 (íconos verdes) con las plataformas de perforación aprobadas en el ITS Palcawanka (íconos celestes).

- 19. En ese sentido, es de precisar que la presente imputación se encuentra dividida en dos secciones: (i) Respecto de las plataformas de perforación P-03, P-14 y P-15, en las cuales se implementó hasta cinco (5) pozas de lodos en cada plataforma, y (ii) Respecto de las plataformas de perforación P-04, P-05, P-08, P-09, P-10, P-11, P-12 y P-13, en las cuales se implementó más de cinco (5) pozas de lodos en cada plataforma.
