**EXPEDIENTE N°** : 742-2016-OEFA/DFSAI/PAS<sup>1</sup>  
**ADMINISTRADO** : PLUSPETROL NORTE S.A.  
**UNIDAD PRODUCTIVA** : LOTE 8  
**UBICACIÓN** : DISTRITOS DE TROMPETEROS, TIGRE, URARINAS,  
NAUTA Y PARINARI, PROVINCIA Y DEPARTAMENTO  
DE LORETO  
**SECTOR** : HIDROCARBUROS LÍQUIDOS  
**MATERIAS** : IMPERMEABILIZACIÓN DE ÁREAS ESTANCAS  
MANEJO Y ALMACENAMIENTO DE SUSTANCIAS  
QUÍMICAS  
MANEJO Y ALMACENAMIENTO DE RESIDUOS  
SÓLIDOS  
IMPACTOS NEGATIVOS  
PLAN DE CONTROL DE LA EROSIÓN  
RESPONSABILIDAD ADMINISTRATIVA  
MEDIDAS CORRECTIVAS  
ARCHIVO

Lima, 24 OCT. 2018

**VISTOS:** El Informe Final de Instrucción N° 1576-2018-OEFA/DFAI/SFEM del 27 de setiembre del 2018, el escrito de descargos del 23 de noviembre del 2017 presentado por Pluspetrol Norte S.A. (en adelante, Pluspetrol Norte); y,

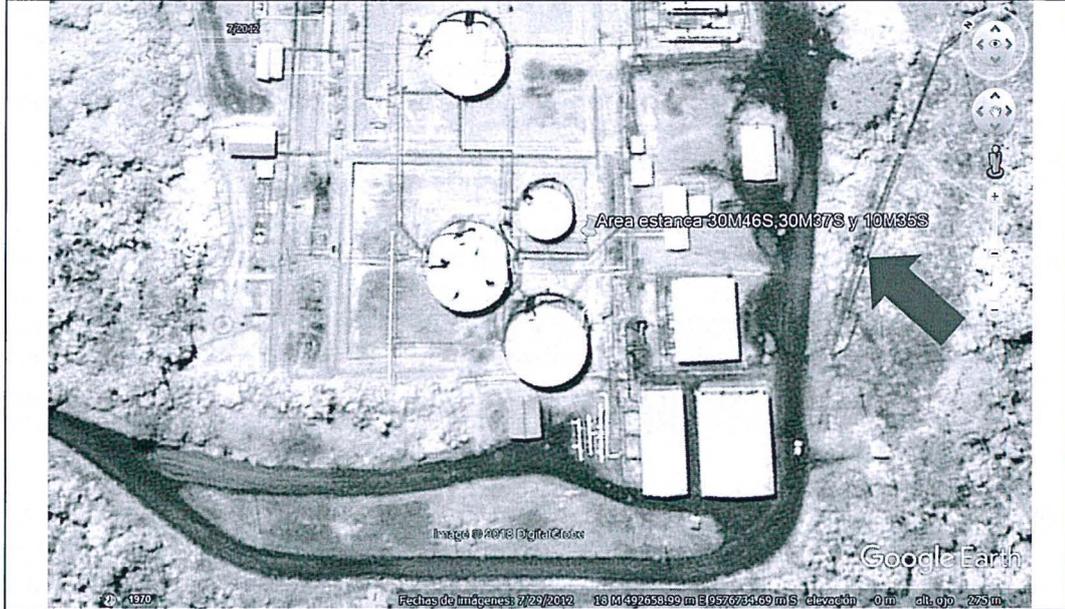
**Ubicación del tanque N° 30M46S de acuerdo a las coordenadas del Informe de Supervisión**

N 9576727, conforme a lo indicado en el Acta de Supervisión<sup>16</sup>; no obstante, de la revisión la imagen satelital no es posible apreciar si el área estanca de dicho tanque se encuentra impermeabilizada o si posee diques de contención completos conforme lo establece la normativa aplicable:

- 18. En ese sentido, de la revisión de la documentación obrante en el expediente se advierte que no se cuentan con registros y/o documentos que permitan determinar que el tanque 30M46S no contaba con área estanca impermeabilizada y/o con un sistema de contención implementado, a fin de determinar el incumplimiento de las obligaciones ambientales fiscalizables contenidas en el Artículo 43° del Decreto Supremo Decreto Supremo N° 015-2006-EM.

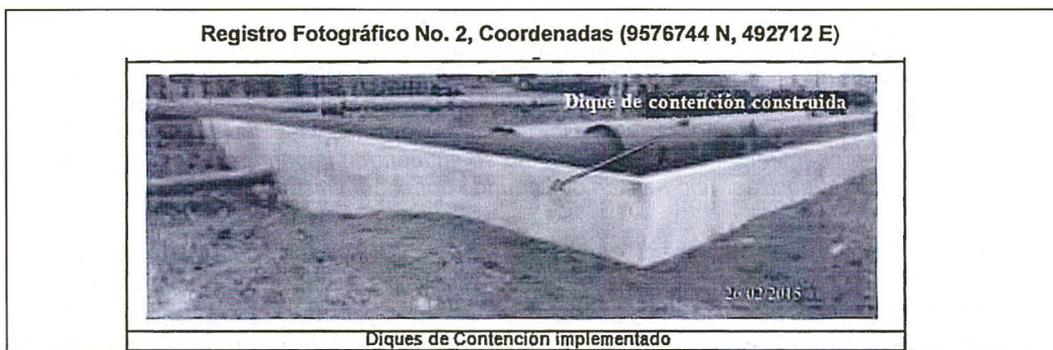
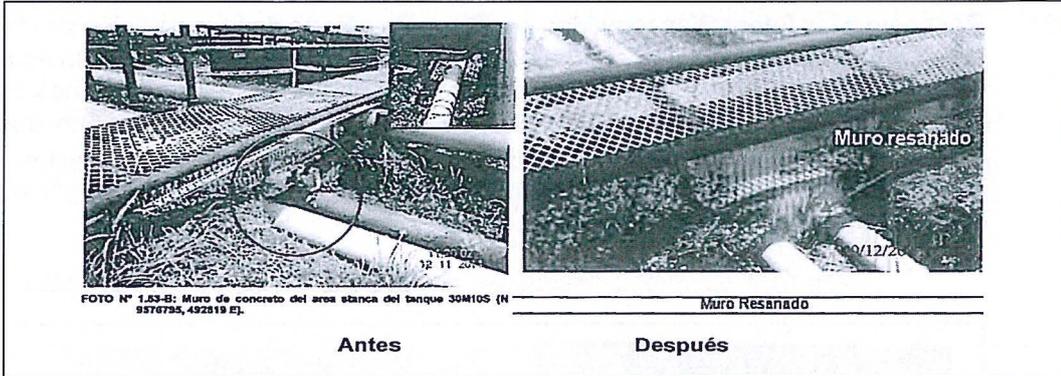
**Fotografías adjuntas al escrito de descargos a la Resolución Subdirectoral**

- 47. Asimismo, Pluspetrol Norte indicó que, respecto a los hallazgos evidenciados con las fotografías 1.53, 1.54, 1.54-A, 1.54-B del Informe de Supervisión, ejecutó la reparación de un (1) dique de contención antes del inicio del PAS y que se encuentra trabajando la impermeabilización de las referidas áreas estancas en todas las baterías y áreas industriales. Para acreditar ello, adjuntó los siguientes medios fotográficos a su escrito de descargos<sup>31</sup>:

48. Al respecto, corresponde indicar que Pluspetrol en su escrito de descargos a la Resolución Subdirectoral remitió la foto denominada "fotografía N° 2" correspondiente a la Coordenada UTM WGS84: 9576744 N, 492712 E. Del ploteo de dichas coordenadas, se observaría que las imágenes de la muestra fotográfica estarían colindante al área estanca de los tanques 30M46S, 30M37S y 10M35S, como se detalla en la siguiente mapa:

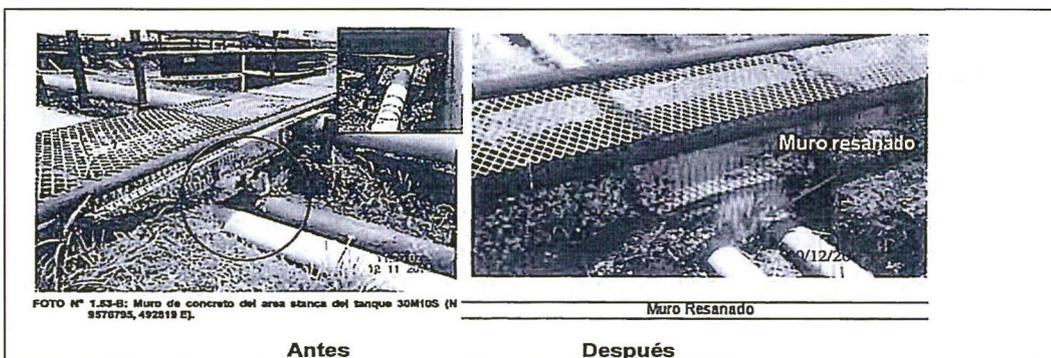
**Resane de muro correspondiente a pase de líneas de conducción – Tanque 30M10S**

- 51. Respecto a las fotografías remitidas por Pluspetrol Norte de la reparación de una parte de un muro correspondiente al área estanca del tanque 30M10S, la misma no permite indicar que se tiene un dique de contención en el perímetro del área estanca de dicho tanque, en la medida que el administrado realizó el resane tapando un ducto por donde se tiene una línea de conducción, lo cual no acredita la subsanación del hallazgo identificado durante la Supervisión Regular 2014, como se puede observar de la muestra fotográfica:

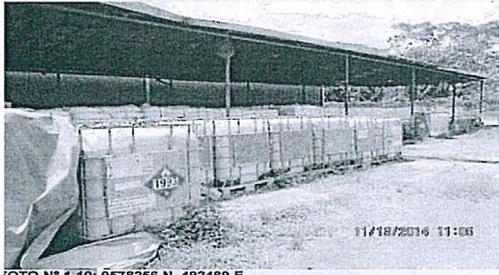
Afuera del almacén central Percy Rozas	
Antes

Table with 4 columns: N°, Zonas, Sustento fotográfico, Hallazgo N° 6 del Informe de Supervisión. Row 1: N° 1, Afuera del almacén central Percy Rozas, Foto N° 1.19: 9578256 N, 492489 E, Hallazgo N° 6 del Informe de Supervisión 51.

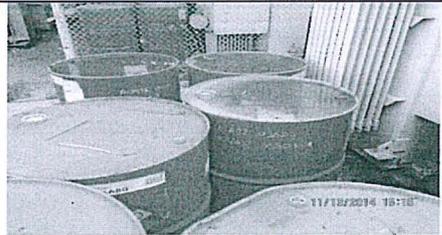
Taller de la empresa Skanska	
Antes

<p>FOTO N° 1.23: 9561974 N, 466000 E Foto N° 1.23: "En la fotografía se observa el área donde el ubica el taller de la empresa Skanska, esta área se realizan trabajos de mantenimiento de equipos eléctricos, se observó en la parte exterior cilindros con las denominaciones de aceite usado"<sup>53</sup>.</p>

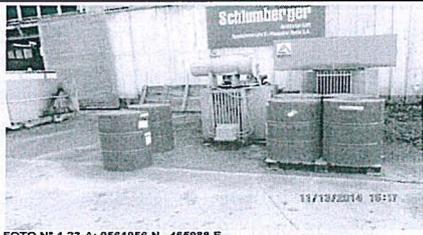
FOTO N° 1.23: 9561974 N, 466000 E

<p>FOTO N° 1.23-A: 9561956 N, 465988 E Foto N° 1.23-A: "En la fotografía se observa el área donde el ubica el taller de la empresa Skanska, en este área se realizan trabajos de mantenimiento de equipos eléctricos, se observó en la parte exterior cilindros con las denominaciones de aceite nuevo"<sup>54</sup>.</p>	<p>"(...) b) En el patio interior del taller de la empresa Skanska (9578291 N, 492731 E), situado en el área de influencia de la Bateria 1, se verificó la existencia de <u>seis (06) cilindros metálicos de cincuenta y cinco galones (55 gal) de capacidad, conteniendo aceites para motor (lubricantes), dispuestos en terreno abierto y sobre suelo</u>".</p>

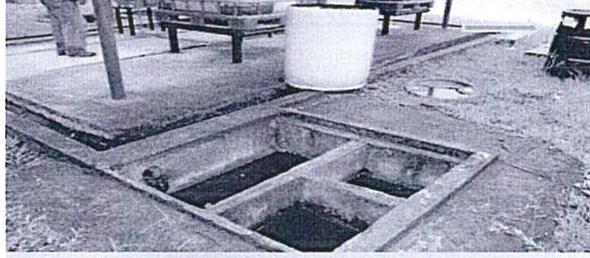
<p>FOTO N° 4.20-C: N 9626663, E 457871</p> <p>Foto 4.20-C: "La plataforma 13 cuenta con una caseta de inyección de productos químicos y una poza API. Fuera de la caseta de inyección se observó un cilindro de química instalado sobre suelo natural sin sistema de contención de derrames".</p>	<p>"(...)</p> <p>En la plataforma 13, del yacimiento Pavayacu, (9626662 N, 457915 E), se observó un cilindro de química instalado fuera de la caseta de inyección de química en suelo natural sin sistema de contención de fugas o derrames".</p>

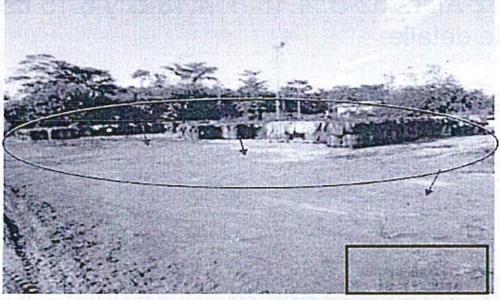
<p>FOTO N° 1.54-C: Oeste del tanque 30M37S, area de circulación (N 9576717, 492624 E).</p> <p>Foto 1.54-C<sup>67</sup>.</p>

3	Al oeste del tanque N° 30M37S de la Batería N° 2.

- **Sobre el tanque N° 30M37S de la Batería N° 2, donde se encontraron seiscientos dieciséis (616) de cincuenta cilindros conteniendo borra sobre parihuelas de madera en terreno abierto.**

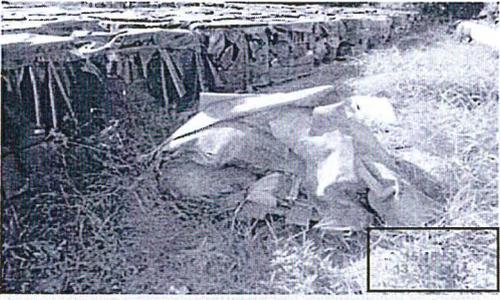
<p>FOTO N° 1.54-D: Oeste del tanque 30M37S, area de circulación (N 9576717, 492624 E).</p> <p>Foto 1.54-D<sup>69</sup>.</p>	<p><b>Hallazgo N° 6.</b></p> <p>(...)</p> <p>d) Al Oeste del tanque 30M37S (tanque desnatadora) de la Batería 2 (9576717 N, 492624 E), próxima a la vía de acceso a las bombas de agua de reinyección, se verificó dispuestos sobre parihuelas de madera y trozos de geomembrana en terreno abierto y sobre el suelo, seiscientos diez y seis (616) cilindros de cincuenta y cinco galones (55 gal) de capacidad conteniendo borra sin sistema de contención<sup>68</sup>.</p>
4	Frente al hangar de la plataforma N° 7 del patio N° 31 de la Locación Tropeteros.

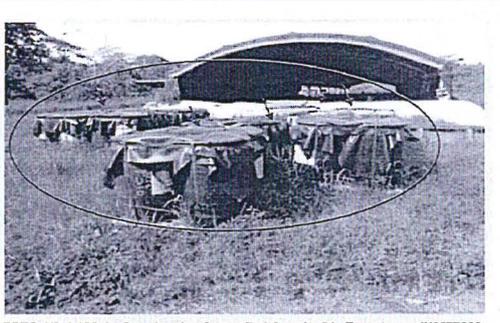
<p>FOTO N° 1.132-A: Sur de plataforma 7 del patio 31, Tropeteros (N9577063, 494938E).</p> <p>Foto N° 1.132-A<sup>70</sup></p>

<p>FOTO N° 1.132-B: Sur de unidad de trituración del patio 31 (N9577188, 494964 E).</p> <p>Foto N° 1. 132 – B<sup>71</sup>.</p>	<p><b>Hallazgo N° 6.</b></p> <p>(...)</p> <p>e) En el patio 31 de la locación tropeteros, frente al hangar de la plataforma 7 (9577063 N, 494938 E) y al sur de la caseta de trituración de vegetales, se verificó dispuestos en parihuelas de madera en terreno abierto y sobre suelo natural cuarenta y cuatro (44) y ciento veinte (120), respectivamente, cilindros de cincuenta y cinco galones (55) de capacidad conteniendo borra sin sistema de contención.</p>

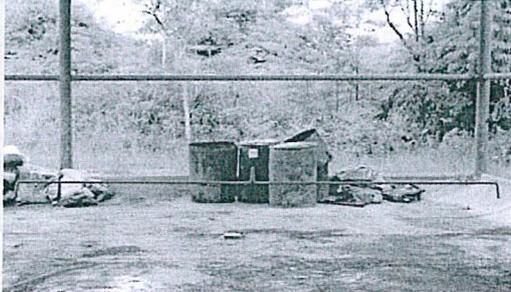
<p>FOTO N° 4.18-C: N 9625907, E 458193</p>

5	El patio temporal de residuos sólidos peligrosos de la Batería N° 9.

<p>FOTO N° 4.18-B: N 9625907, E 458193</p> <p>Foto N 4.18-B<sup>72</sup>: Patio Temporal de RRSSPP. Se observa la existencia de dos cilindros plasticos y cuatro bulkdrums con residuos plasticos</p> <p>Foto N 4.18-C<sup>73</sup>: Patio Temporal de RRSSPP. En el patio temporal se observa residuos peligrosos regados en el piso.</p>	<p><b>Hallazgo N° 7</b> (...)</p> <p>b) En el almacén de borra ubicada próxima a la plataforma 84 del yacimiento Pavayacu (9625907N, 458193 E), se verificó lo siguiente: (...)</p> <p>- Asimismo, se observó cuatro (04) bulkdrum de un metro cubico de capacidad (1,00 m3) y dos (02) cilindros de plástico de cincuenta galones de capacidad, dispuestos sobre terreno abierto en parihuelas de madera sin sistema de contención de fugas o derrames<sup>74</sup>.</p> <p>(...)</p>

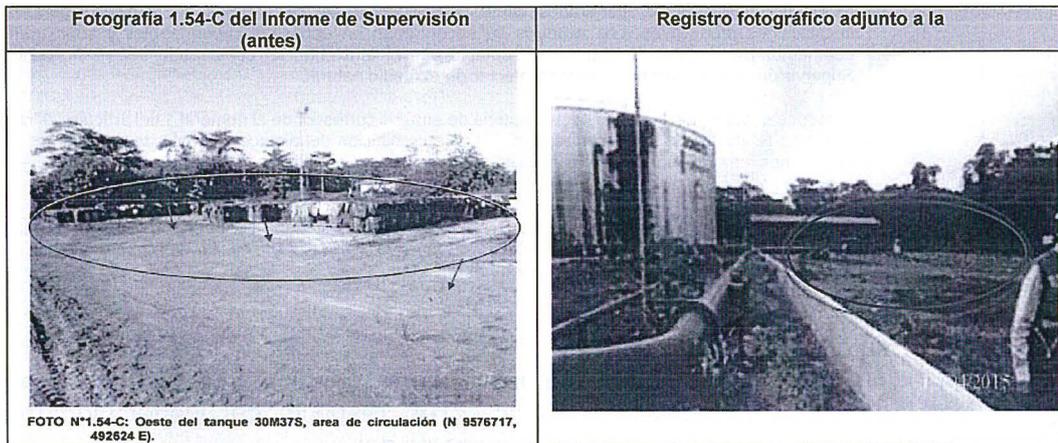
98. Pluspetrol Norte indicó en sus descargos, que lo observado por OEFA corresponde a residuos que contienen restos de hidrocarburos, generados como consecuencia de los trabajos operativos de la Batería 2, los cuales se encontraban en depósitos impermeables y sobre parihuelas y geomembrana para evitar contacto con el ambiente. A su vez, el administrado indicó que estos depósitos fueron retirados del lugar, quedando el área industrial libre de estos materiales, tal como se puede evidenciar en el siguiente registro fotográfico:

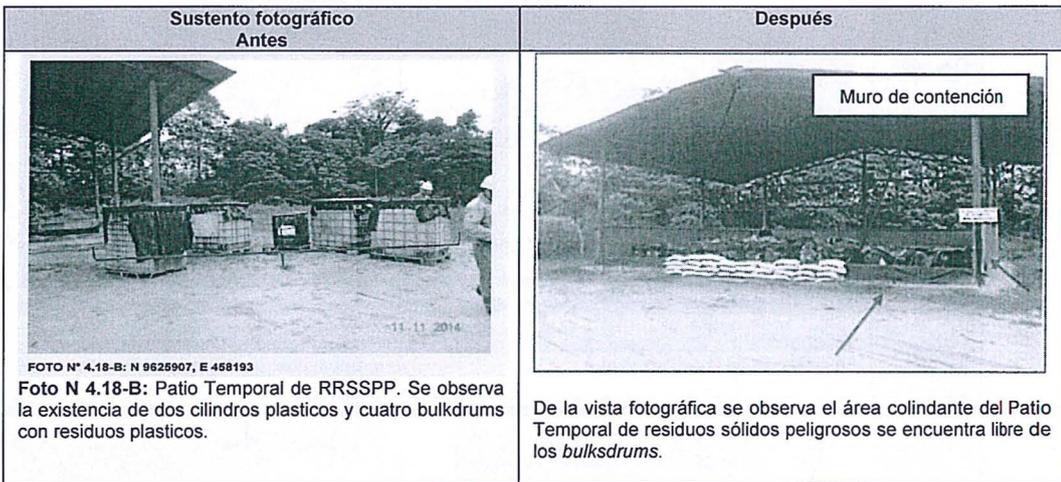
102. Al respecto cabe indicar que el administrado remitió una fotografía sin fechar, como adjunto del escrito de descargos a la Resolución Subdirectoral. De la revisión de dicha muestra fotográfica se puede observar que el administrado movió los bulkdrums y los cilindros a un almacén que cuenta con un sistema de contención (dique) que lo rodea, como se observa a continuación:

103. Al respecto, si bien el administrado acreditó la corrección de la conducta infractora, dicha corrección no constituye un eximente de responsabilidad en los términos establecidos en el Literal f) del Numeral 1 del Artículo 255° del TUO de la LPAG concordado con el Artículo 15° del Reglamento de Supervisión, toda vez que el administrado no ha acreditado que corrigió la conducta infractora antes del inicio del presente PAS.

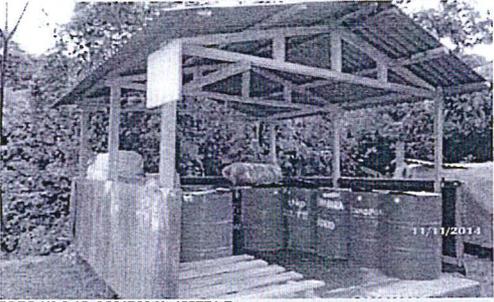
FOTO N° 6.15: 9561788 N, 462771 E
<b>Después</b>	<div style="display: flex; justify-content: space-around;"> <div style="text-align: center;">

<p>FOTO N° 6.15: 9561788 N, 462771 E</p> <p>Foto N° 6.15<sup>75</sup>. En la fotografía se observa área de ubicación de residuos peligrosos, techado, sobre losa de concreto sin contención, ni canal de drenaje.</p>	<p><b>Hallazgo N° 7</b> (...)</p> <p>c) En la Batería 8, existe un área destinada al almacenamiento de residuos peligrosos (9561788 N, 462771 E), el cual no cuenta con sistema de drenaje, no se cuenta con señalización que indique la peligrosidad del producto. (...)</p>

<b>El Almacén de residuos sólidos peligrosos de la Batería N° 8 carecía de señalización que indique la peligrosidad de los productos que almacena, así como de sistemas de drenaje</b>	
<b>Antes</b>

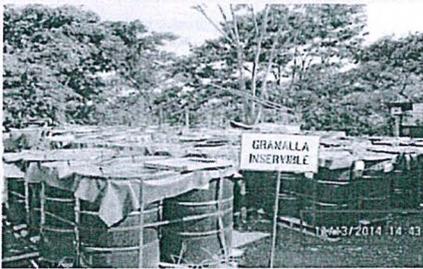
<p>FOTO N° 1.22-A: 9577907 N, 492976 E Foto N° 1.22-A<sup>62</sup>. En la fotografía se observa el área donde se ubica el taller de granallado, en esta área se acopia recipientes conteniendo las granallas inservibles.</p>	<p><b>Hallazgo N° 8</b> "(...)" b) En el taller de granallado (9577907 N, 492976 E) se verificó la existencia de recipientes conteniendo residuos del proceso de granallado, estos recipientes se encuentran abiertos en algunos casos y cerrados en otros. "(...)"</p>

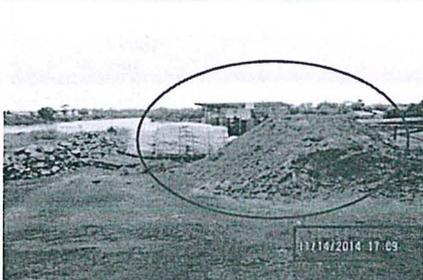
3	En el área próxima al Helipuerto.

<p>FOTO N° 1.30-A: 9579195 N, 493730 E Foto N° 1.30-A<sup>63</sup>. En la fotografía se observa el área destinada al servicio aéreo de helicópteros. Cuenta con una zona de tanques de almacenamiento de gasolina y turbo ubicado en la zona circundante (9579144 N, 493673 E) donde se</p>	<p><b>Hallazgo N° 8</b> "(...)" c) En el área de influencia del helipuerto se verificó la existencia de dos (02) zonas conteniendo residuos de proceso de construcción y/o demolición (9579144 N, 493673 E) (9579263 N, 493805 E). "(...)"</p>

<p>realiza trabajos de remodelación y ampliación de las áreas. Se observó residuos de los trabajos de construcción y demolición en área abierta.</p>

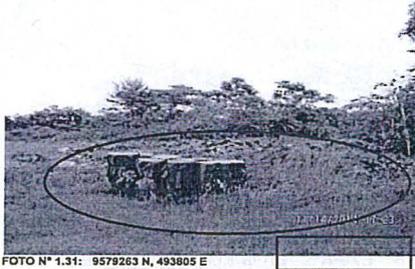
<p>FOTO N° 1.31: 9579263 N, 493805 E</p> <p>Foto N° 1.31<sup>84</sup>. En la fotografía se observa el área donde se ubica el taller de granallado, en esta área se acopia recipientes conteniendo las granallas inservibles.</p>	
4	En las plataformas 32X, 60 y 38 de la Batería N° 3.

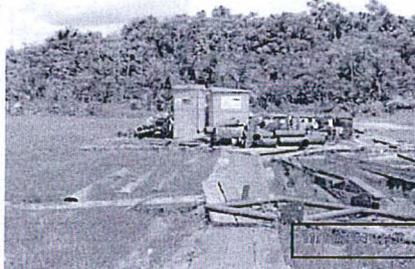
<p>FOTO N° 2.47: N 9460151, E506436</p> <p>Foto N° 2.47<sup>85</sup>. En la fotografía se observa, la Zona de Chatarra ubicado al costado de la plataforma 32X. Coordenadas UTM (WGS84): N 9460151, E 506436.</p>

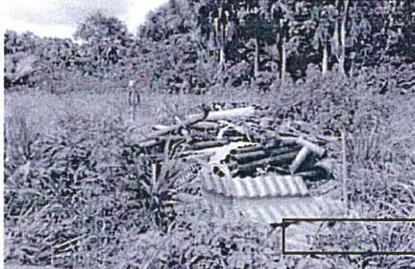
<p>FOTO N° 2.63-A: N 9459505, E506165</p> <p>Foto N° 2.63-A<sup>86</sup>. en la fotografía se observa, el Área de Chatarra la plataforma 60. Coordenadas UTM (WGS84): N 9459505, E 506165.</p>

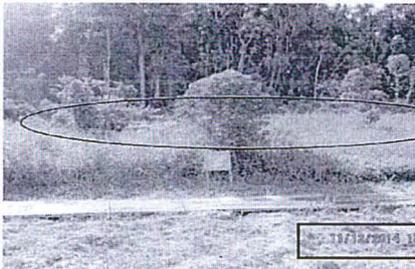
<p>FOTO N° 2.71: N 9462156, E 506028</p> <p>Foto N° 2.71<sup>87</sup>. en la fotografía se observa, el Área de Chatarra la plataforma 38. Coordenadas UTM (WGS84): N 9459505, E 506165.</p>	<p><b>Hallazgo N° 8</b> "(...)"</p> <p>d) Durante la supervisión de las plataformas de Batería 3 (Plataformas 32, 60 y 38), se evidenció la presencia de chatarra de diversos residuos metálicos (vigas, tubos, restos de tanques, etc.), dispuestos sobre el suelo natural, sin contar con el cronograma correspondiente para el retiro de los mismos. Las localizaciones de las áreas identificadas con restos de chatarra son los siguientes:</p> <ul style="list-style-type: none"> <li>- Área colindante al costado de la plataforma 32X (...) Coordenadas UTM (WGS84): 9460151 N, 506436 E.</li> <li>- Restos de tubería, planchas y otros, ubicados al lado noreste de la plataforma 60 (...) Coordenadas UTM (WGS84): 9459505 N, 506165 E.</li> <li>- Restos de tubería, planchas y otros, ubicados al lado este de la plataforma 38 (...) Coordenada UTM (WGS84): 9462156 N, 506028 E.</li> </ul>

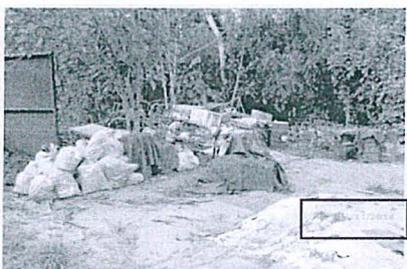
5	En el área de almacenamiento de residuos no peligrosos.

<p>FOTO N° 6.14-A: 9561787 N. 462780 E</p> <p>Foto N° 6.14-A<sup>88</sup>. En la fotografía se observa el área de ubicación de chatarra (residuos no peligrosos).</p>

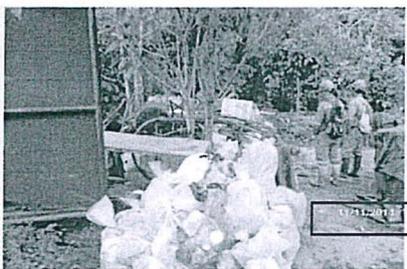
<p>FOTO N° 6.14-B: 9561787 N. 462780 E</p> <p>Foto N° 6.14-B<sup>89</sup>. En la fotografía se observa el área de ubicación de chatarra (residuos no peligrosos)</p>	<p><b>Hallazgo N° 8</b></p> <p>(...)</p> <p>e) En la Bateria 8, existe un área destinada al almacenamiento de residuos no peligrosos (9561788 N, 462771 E), en el cual se verifico la acumulación de estos y que además no están acondicionados y segregados de acuerdo a su naturaleza física, química y/o biológica, ya que se observa chatarra, latas de atún, plásticos.</p> <p>(...)"</p>
---	---	--	--

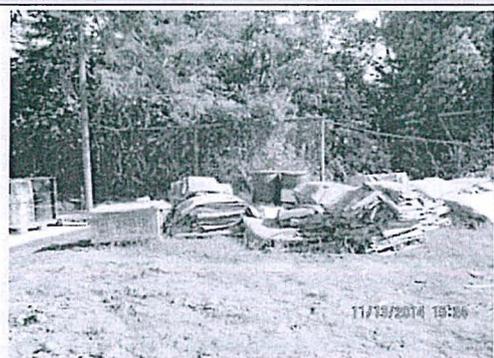
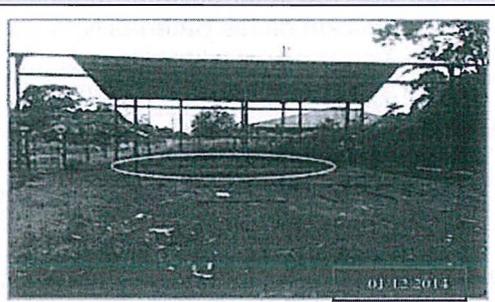
<p>FOTO N° 1.24-A: 9578172 N, 492872 E</p>

<p>Fotografía 1. De acuerdo a las coordenadas remitidas por el administrado, la presente área corresponde al hecho materia de análisis. Coordenada 9578172 N, 492872 E.</p>
<b>Análisis</b>	<p>Pluspetrol Norte alegó que los recipientes observados en las Baterías fueron trasladados al Centro de Transferencia de Residuos "CTR" para su adecuado acondicionamiento y su posterior traslado para su disposición final. Al momento, no existe ningún cilindro o recipiente almacenado o dispuesto bajo esta cobertura, tal como muestra del registro fotográfico del 4 de diciembre del 2014, con coordenadas 9578172 N, 492872 E.</p> <p>De lo antes expuesto, se evidencia que Pluspetrol Norte acreditó que realizó la corrección del hecho imputado antes del inicio del PAS, en el cual se observa que se ha realizado el retiro de los residuos sólidos peligrosos y no peligrosos detectados durante la supervisión.</p>

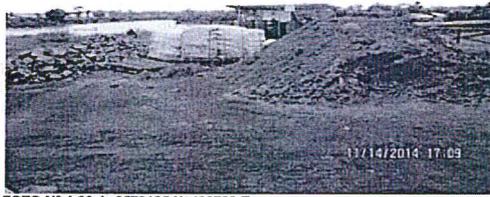
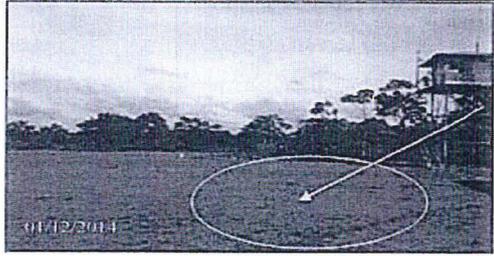
<p>FOTO N° 1.30-A: 9579195 N, 493730 E</p>

<p>Área de Influencia Limpia con coordenadas (9579146 N, 493671 E; 9579260 N, 493801 E) Fotografía. Área de influencia Limpia con coordenadas UTM: 9579146 N, 493671 E; 9579260 N, 493801 E.</p>
<p><b>Análisis</b></p>	<p>Al respecto cabe señalar que en el presente hecho imputado Pluspetrol Norte habría incumplido al no realizar un adecuado acondicionamiento y almacenamiento de sus residuos sólidos peligroso y no peligrosos en el área próxima al Helipuerto donde se observaron residuos sólidos no peligrosos (material de construcción y demolición) sobre suelo sin protección.</p> <p>Pluspetrol Norte alegó en su escrito de descargos que se tomaron las acciones respectivas para la subsanación de lo observado, retirándose este material, tal como se evidencia del registro fotográfico georreferenciada y de fecha 4 de diciembre del 2014.</p>

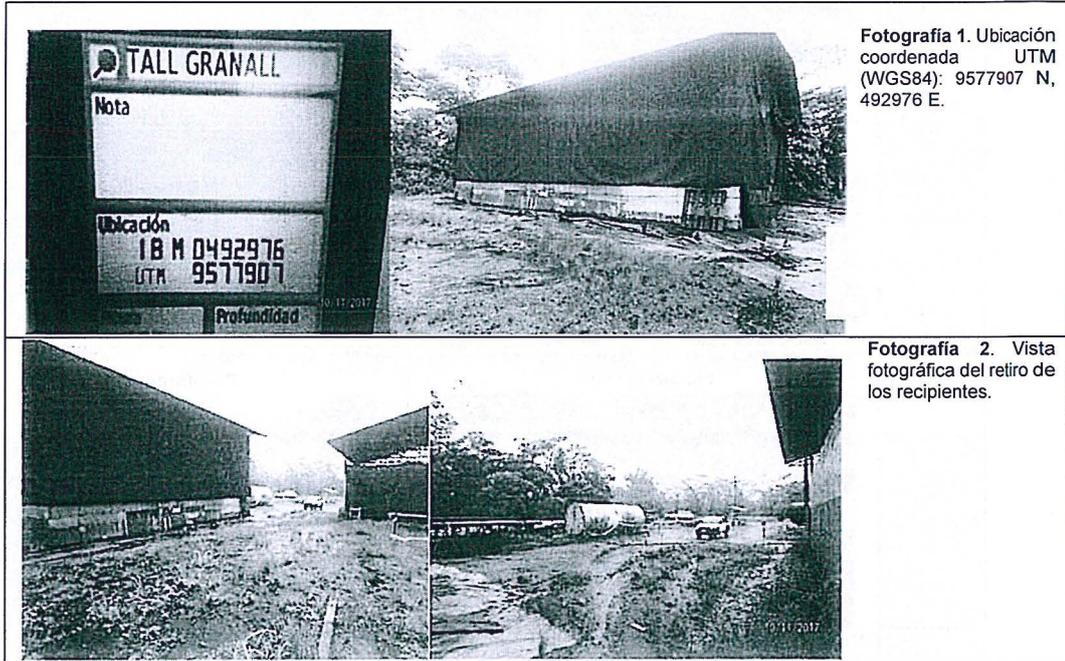
Fotografías adjuntas a la Carta PPN-LEG-17-130

georreferenciadas correspondientes a noviembre del 2017 (10 de noviembre del 2017), en el cual se observa que se ha realizado el retiro de los recipientes detectados durante la supervisión:

- 123. Al respecto, si bien el administrado acreditó la corrección de la conducta infractora, dicha corrección no constituye un eximente de responsabilidad en los términos establecidos en el Literal f) del Numeral 1 del Artículo 255° del TUO de la LPAG concordado con el Artículo 15° del Reglamento de Supervisión, toda vez que el administrado no ha acreditado que corrigió la conducta infractora antes del inicio del presente PAS.

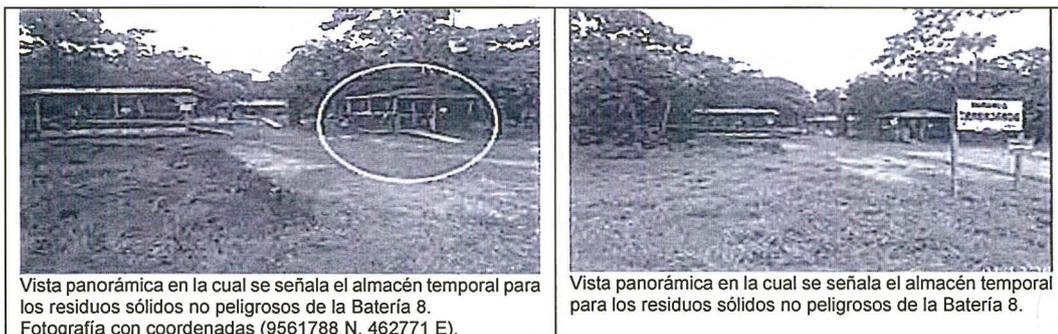
Fotografías adjuntas a la Carta PPN-LEG-17-130

128. Al respecto Pluspetrol alegó en su escrito de descargos indicó que retiró los residuos no peligrosos, conforme se aprecia del siguiente registro fotográfico georreferenciado, pero no fechado:

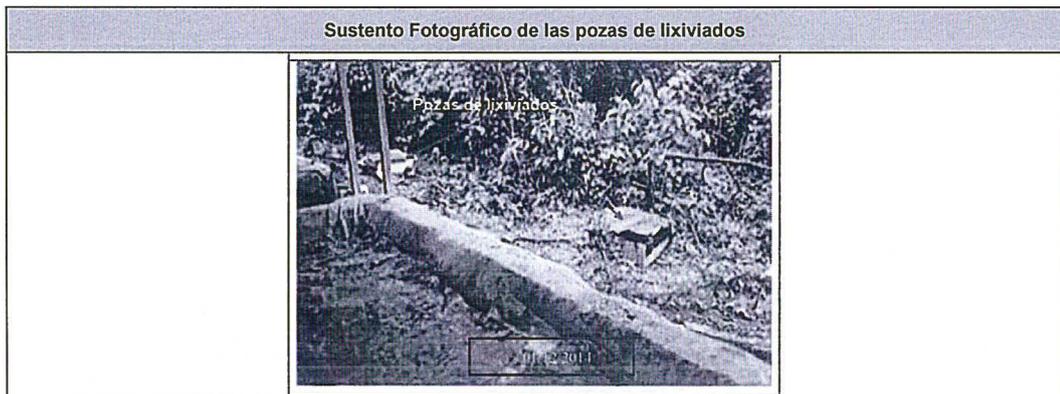
- 155. Al respecto, sin perjuicio de lo indicado por el administrado, Pluspetrol Norte remitió una fotografía a su escrito de descargos a la Resolución Subdirectoral, de fecha 1 de diciembre del 2014 –sin georreferenciar– en la que se evidencia dos (2) pozas de lixiviados como se observa a continuación:

- 156. Como se observa de la fotografía precedente, si bien la misma no se encuentra georreferenciada, en la imagen se observan los pit impermeabilizados, concordantes con las fotografías del relleno sanitario de la Batería N° 8, recabadas por la Dirección de Supervisión durante la Supervisión Regular 2014.

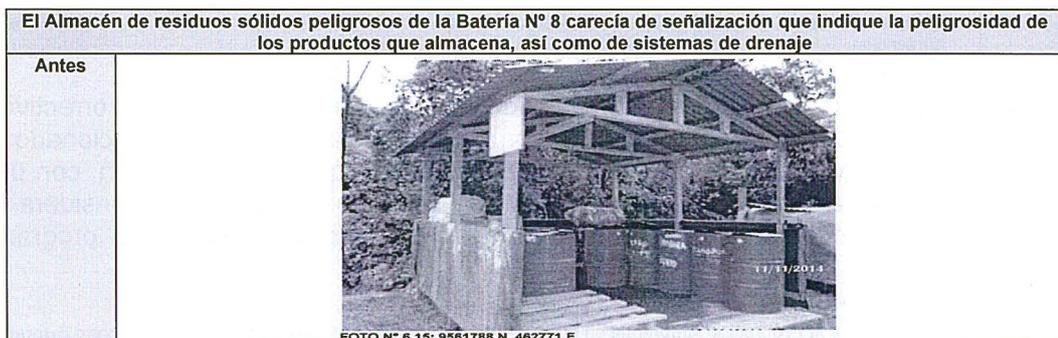
228. En sus descargos el administrado, indicó que implementó un PIT impermeabilizado para el acondicionamiento y almacenamiento temporal de residuos no peligrosos. A fin de acreditar lo antes expuesto, presentó el registro fotográfico sin fecha, en el que acreditó que el almacén de residuos sólidos peligrosos de la Batería N° 8 se encuentra señalizado, indicando su peligrosidad, por lo se acredita la corrección en este extremo el presente hecho imputado a la fecha de presentación de su escrito de descargos, esto es el 23 de noviembre del 2017<sup>125</sup>:

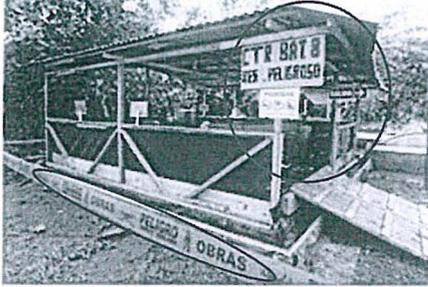
<p>Señalización de la peligrosidad.</p>

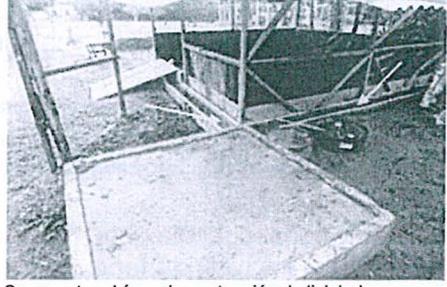
<p>Se muestra el área de contención de lixiviados en caso ocurriera ligüeos o derrames de fluidos peligrosos, los mismos que quedarían contenidos en un sistema impermeabilizado.</p>

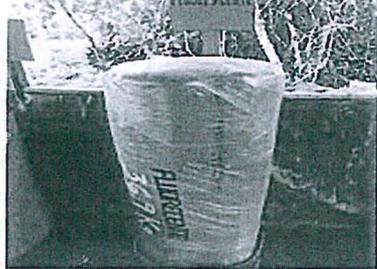
<p>Residuos correctamente acondicionados, identificados y colocados en el área de residuos peligrosos antes de su traslado a Trompeteros.</p>

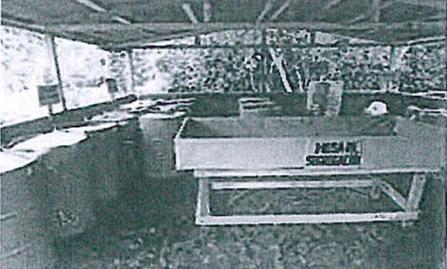
<p>Área donde se vienen acondicionano los residuos peliogrosos en la Batería 8. Se evidencia los residuos claramente identificados.!</p>

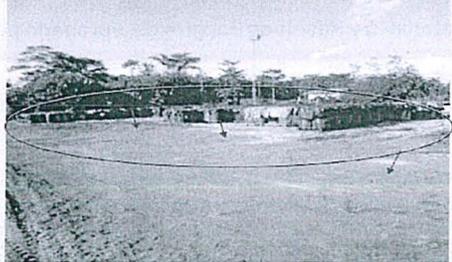
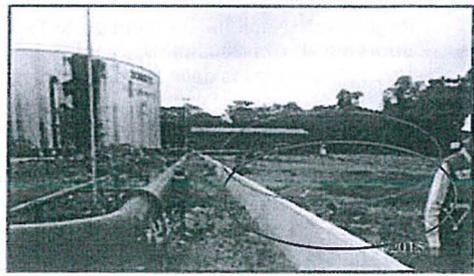
<p>FOTO N°1.54-C: Oeste del tanque 30M37S, área de circulación (N 0576717, 492624 E).</p> <p>Foto 1.54-C</p>

230. Pluspetrol indicó en sus descargos, que lo observado por OEFA corresponde a residuos que contienen restos de hidrocarburos, generados como consecuencia de los trabajos operativos de la Batería 2, los cuales se encontraban en depósitos impermeables y sobre parihuelas y geomembrana para evitar contacto con el ambiente; y, que estos depósitos fueron retirados del lugar, quedando el área industrial libre. Para acreditar ello, remitió una fotografía a su escrito de descargos:

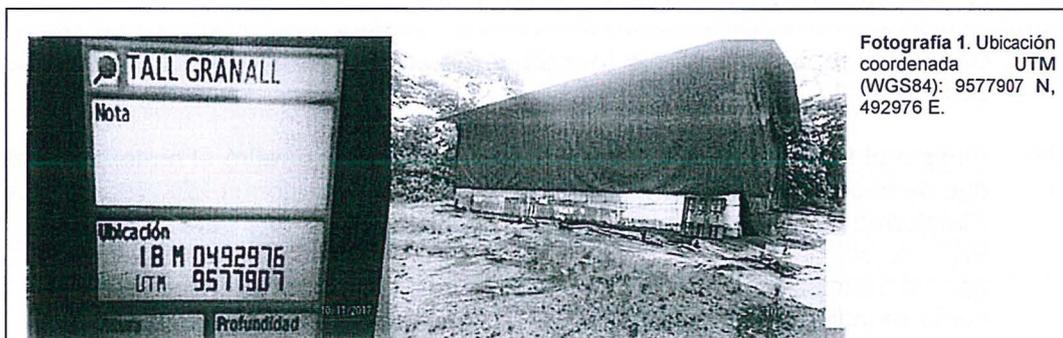
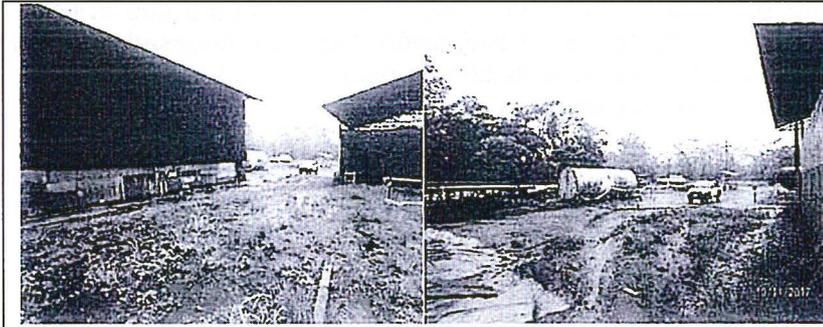
**Fotografías adjuntas a la Carta PPN-LEG-17-130**

239. Pluspetrol no habría realizado un adecuado acondicionamiento y almacenamiento de sus residuos sólidos peligrosos y no peligrosos, en el taller de granallado de las Baterías N° 1 y 2 en el cual se encontraron residuos sólidos no peligrosos (granallas) en recipientes sin tapas y sobre suelo sin protección;
240. Al respecto Pluspetrol alegó en su escrito de descargos que actualmente no existe ningún recipiente almacenado en el lugar, para lo cual adjunta fotografías georreferenciadas correspondientes a noviembre del 2017, en el cual se observa que se ha realizado el retiro de los recipientes detectados durante la supervisión:

Fotografía 2. Vista fotográfica del retiro de los recipientes.

- 241. En base a lo expuesto, el administrado acreditó la corrección de la conducta mediante las fotografías de noviembre del 2017.
  - **Sobre el área de almacenamiento de residuos no peligrosos.**
- 242. Al respecto Pluspetrol alegó en su escrito de descargos indicó que retiró los residuos no peligrosos, conforme se aprecia del siguiente registro fotográfico georreferenciado, pero no fechado:

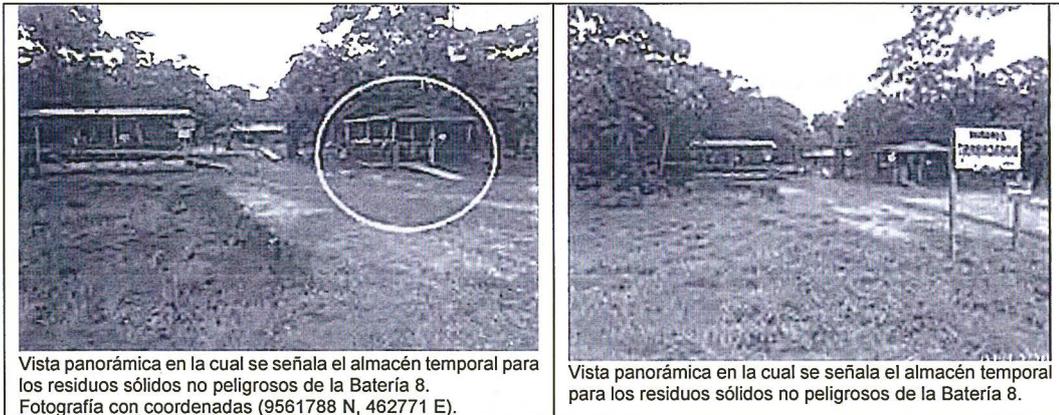
**Fotografías adjuntas a la Carta PPN-LEG-17-130**

- 243. En base a lo expuesto, el administrado acreditó la corrección de la conducta mediante las fotografías presentadas el 23 de noviembre del 2017.
  - **Sobre los residuos sólidos identificados en las plataformas 32X, 60 y 38 de la Batería N° 3**
- 244. Pluspetrol Norte alegó en su escrito de descargos que retiró el material de chatarra que se encontraba en el área colindante al "CTR", Plataforma 32X, Plataforma 38X y Plataforma 60X; la cual posteriormente fue retirada del Lote para su disposición final. Para acreditar ello, el administrado presentó cuatro (4) registros fotográficos sin georreferenciación, y tres (3) sin fecha y uno (1) de fecha 26 de febrero del 2014, como se indica a continuación:
