Organismo de
Evaluación y
Fiscalización Ambiental

Resolución Directoral N° 2525-2018-OEFA/DFAI

Expediente N° 1329-2018-OEFA/DFAI/PAS

III.1. Único hecho imputado: El administrado no realizó el cierre con cobertura Tipo I de la bocamina 4600, bocamina 4630, bocamina 4580, bocamina 4520, depósito de desmonte 4600, incumpliendo su instrumento de gestión ambiental

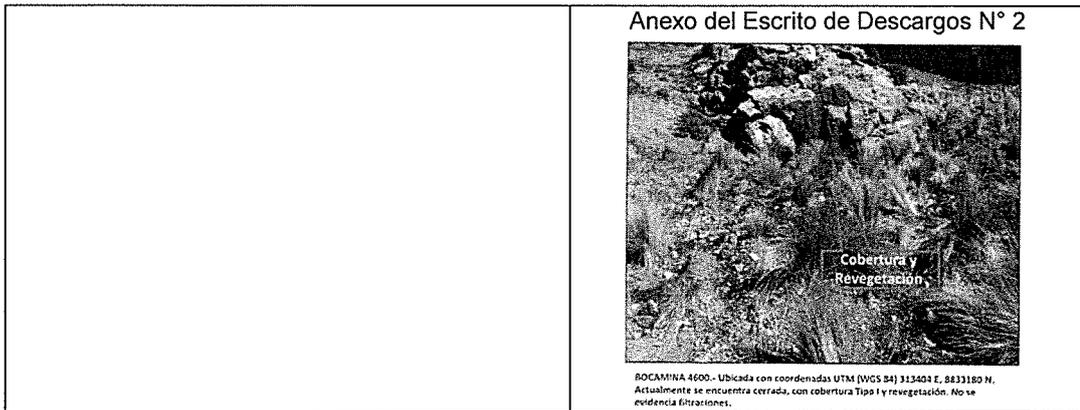
<p style="text-align: center;">FOTOGRAFIA ACTUAL DEL COMPONENTE</p> <p>Como parte de las actividades de cierre se ha realizado el relleno con material para el cobertizado de la bocamina N° 4600 - Puzo Rico y revegetado. Tal como se observa en la fotografía presentada.</p>

51. De la revisión de la fotografía presentada por el administrado como Anexo del Escrito de descargos N° 2, en relación a la bocamina 4600, al ser idéntica a la fotografía presentada por el administrado como Anexo 4 del Escrito de descargos N° 1, se reitera que la mencionada fotografía no cuenta con fecha de registro, ni en la misma se puede identificar elementos del área circundante al entorno que permita determinar que se trata de la bocamina 4600 detectada durante la Supervisión Regular 2016; por lo tanto, no se puede determinar que la misma corresponda a la zona del hallazgo.

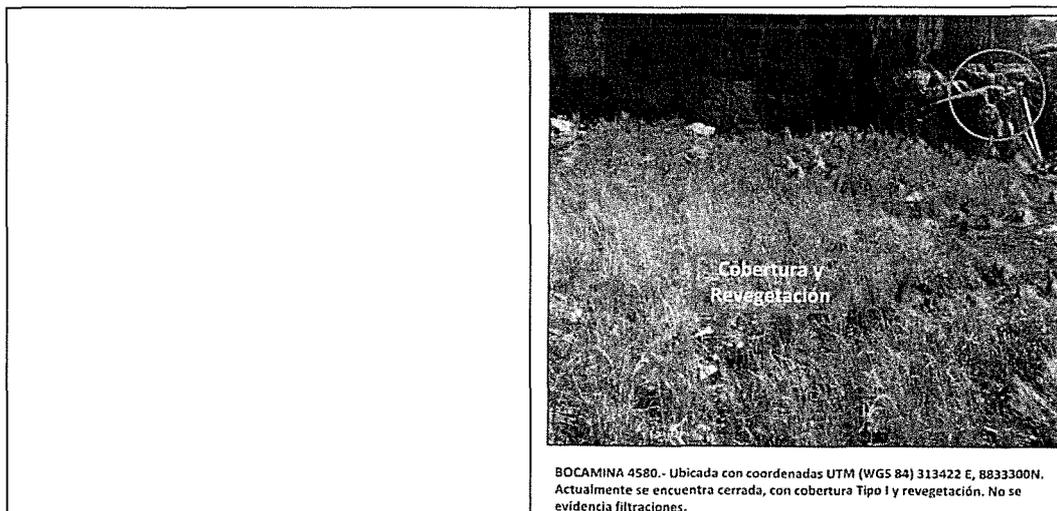
<p>Fotografía N° 35. Mallazgo N° 01.- La bocamina 4580 se aprecia el relleno con material propio (grava y arena). No se puede observar su drenaje.</p>	<p>FOTOGRAFIA ACTUAL DEL COMPONENTE</p>
	<p>Situación Actual del Componente Anexo del Escrito de Descargos N° 2</p>

- 66. De la revisión de la fotografías presentadas por el administrado mediante el Escrito de descargos N° 1 y 2 como evidencia de la corrección de la conducta infractora en relación a la bocamina 4580 y de la fotografía tomada durante la Supervisión Regular 2016, se concluye que las dichas fotografías presentan el mismo perfil de terreno, igual conformación de rocas y coincidencia en sus fracturas (círculos realizados en las fotografías), por lo que se verifica que las fotografías presentadas por el administrado mediante el Escrito de descargos N° 1 y 2 corresponden a la zona del hallazgo, siendo que mediante las mismas se evidencia que el área de la bocamina 4580 cuenta cobertura vegetal al 100%.

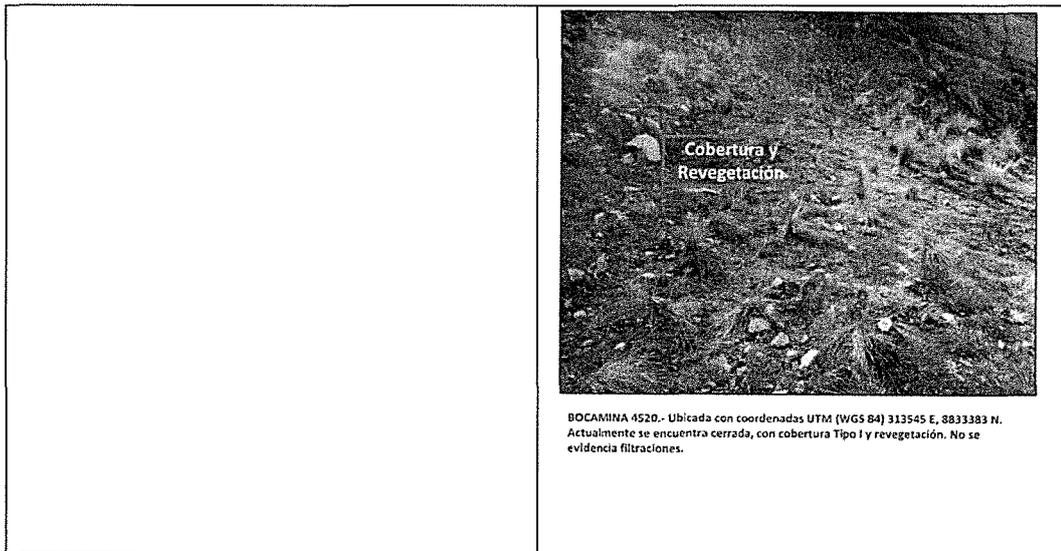
73. De la revisión de la fotografía presentada por el administrado como Anexo del Escrito de descargos N° 2, en relación a la bocamina 4520, al ser idéntica a la fotografía presentada por el administrado como Anexo 4 del Escrito de descargos N° 1, se reitera que la mencionada fotografía no cuenta con fecha de registro, ni en la misma se puede identificar elementos del área circundante al entorno que permita determinar que se trata de la bocamina 4520 detectada durante la Supervisión Regular 2016. Asimismo, la fotografía presentada por el administrado difiere en ángulo y acercamiento con la fotografía tomada durante la Supervisión Regular 2016; por lo tanto, no se puede determinar que la misma corresponda a la zona del hallazgo.

76. Del mismo modo, cabe indicar que de la revisión de la fotografía de la bocamina 4520, tomada durante la Supervisión Regular 2016, se observa que el mencionado componente se ubica en un entorno lítico con altura y forma pronunciadas, siendo que la mencionada fotografía al ser comparada con la primera fotografía presentada por el administrado en el texto del Escrito de descargos N° 2 respecto de la bocamina 4520, no se encuentran entre ambas fotografías elementos geográficos comunes, tales como el mismo perfil de terreno, igual conformación de rocas y coincidencia en sus fracturas, por lo que no se puede concluir que la

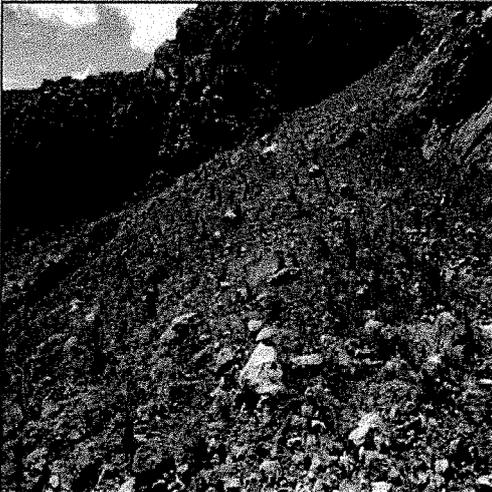
<p data-bbox="316 1473 839 1505">Fotografía N° 28. Hallazgo N° 62.- El depósito de desmorte 4600 se acerca los trabajos de remoción, sin embargo no presenta la cobertura y revegetación.</p>

85. No obstante lo anterior, de la revisión y comparación entre la primera fotografía presentada por el administrado en el texto del Escrito de descargos N° 2 como evidencia de la corrección de la conducta infractora en relación al depósito de desmonte 4600 y de la fotografía tomada durante la Supervisión Regular 2016, se concluye que dichas fotografías presentan el mismo perfil de terreno, igual conformación de rocas y coincidencia en sus fracturas (círculos realizados en las fotografías), por lo que se verifica que la primera fotografía presentada por el administrado en el texto del Escrito de descargos 2 corresponde a la zona del hallazgo, siendo que mediante la misma se evidencia que el área del depósito de desmonte 4600, detectada durante la Supervisión Regular 2016, ha sido revegetada y actualmente cuenta con cobertura.
