EXPEDIENTE N° : 1254-2018-OEFA/DFAI/PAS
 ADMINISTRADO : GRAÑA Y MONTERO PETROLERA S.A.¹
 UNIDAD FISCALIZABLE : LOTE IV
 UBICACIÓN : DISTRITO DE PARIÑAS, PROVINCIA DE TALARA Y
 DEPARTAMENTO DE PIURA
 SECTOR : HIDROCARBUROS LÍQUIDOS
 MATERIA : MEDIDAS DE PREVENCIÓN
 SISTEMAS DE CONTENCIÓN
 MEDIDAS CORRECTIVAS
 RESPONSABILIDAD ADMINISTRATIVA

Lima, 31 OCT. 2018

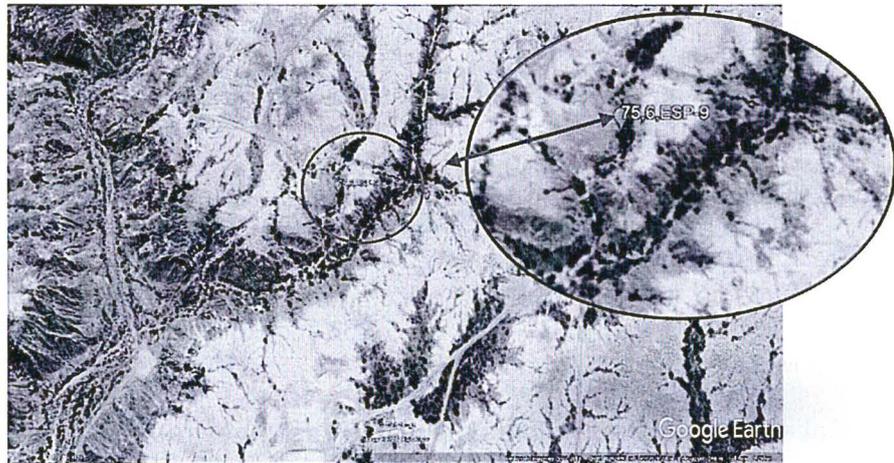
Gráfico N° 1: Ubicación del punto 75, 6 ESP-9

- 22. De otro lado, los valores resultantes del muestreo realizado al punto 75, 6 ESP-9, deben ser comparados con los ECA Suelo Agrícola⁴⁰, pues de acuerdo con el registro fotográfico N° 22 del Informe de Supervisión, el área donde se detectó suelo impregnado con hidrocarburo corresponde a una quebrada seca colindante a la plataforma del Pozo 4903 del Lote IV, donde se aprecia una cobertura vegetal nativa, propia de este tipo de ecosistema⁴¹.
- 23. Asimismo, las coordenadas (9503640N; 482377E) del punto 75, 6 ESP-9, han sido ubicadas a través del programa de georreferenciación Google Earth⁴², verificándose que el suelo impregnado con hidrocarburos detectado aproximadamente a 25 m. al sureste del Pozo 4903, se encuentra en una quebrada seca colindante a la plataforma del citado pozo:
