**EXPEDIENTE N°** : 314-2018-OEFA/DFAI/PAS  
**ADMINISTRADO** : SAVIA PERÚ S.A.<sup>1</sup>  
**UNIDAD FISCALIZABLE** : LOTE Z-2B  
**UBICACIÓN** : DISTRITO DE LA BREA Y NEGRITOS, PROVINCIA DE TALARA, DEPARTAMENTO DEL PIURA  
**SECTOR** : HIDROCARBUROS LÍQUIDOS  
**MATERIAS** : MEDIDAS DE PREVENCIÓN  
 ACONDICIONAMIENTO DE RESIDUOS PELIGROSOS  
 INSTRUMENTO DE GESTIÓN AMBIENTAL  
 ALMACENAMIENTO DE SUSTANCIAS QUÍMICAS  
 SISTEMA DE CONTENCIÓN  
 REMISIÓN DE DOCUMENTACIÓN  
 EXCESO DE LÍMITES MÁXIMOS PERMISIBLES  
 PROGRAMAS DE MANTENIMIENTO  
 RESPONSABILIDAD ADMINISTRATIVA  
 MEDIDAS CORRECTIVAS  
 REGISTRO DE ACTOS ADMINISTRATIVOS  
 ARCHIVO

**VISTO:** El Informe Final de Instrucción N° 1534-2018-OEFA/DFAI/SFEM del 29 de agosto del 2018, y demás documentos que obran en el expediente; y,

III.1. Hecho imputado N° 1: Savia Perú S.A. no adoptó las medidas de prevención para evitar el impacto negativo en diferentes zonas, toda vez que, se observó lo siguiente:

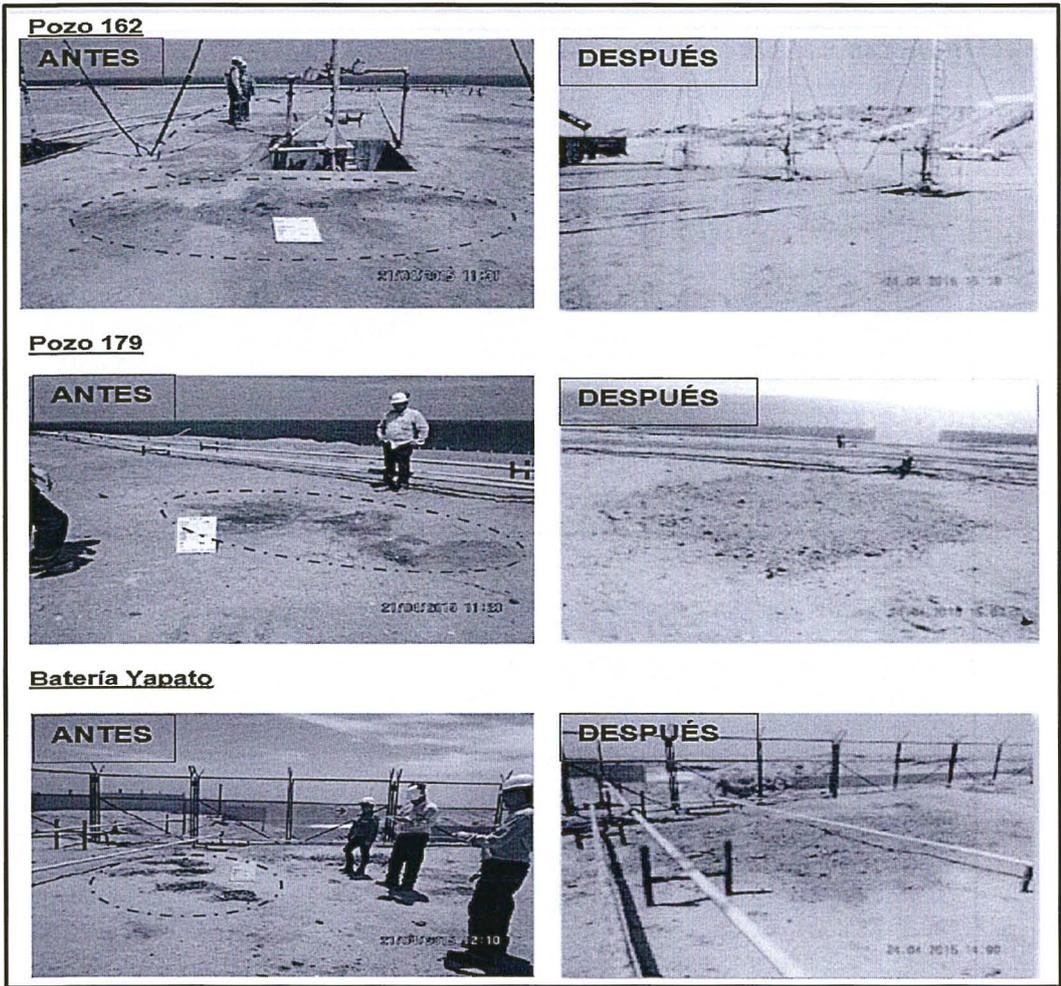
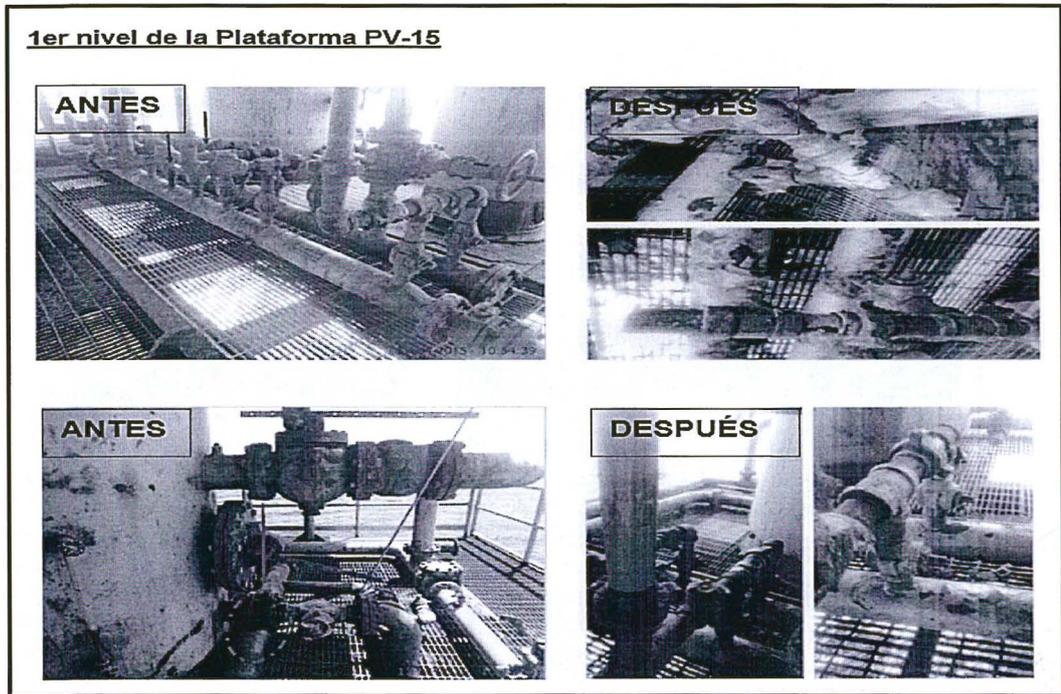
112. Asimismo, en los documentos antes mencionados, se indicó que Savia corrigió los puntos de goteo de hidrocarburos en las líneas 9 y 10 del manifold de producción y un punto de goteo en la brida del sistema de boyas del separador de totales de la plataforma PV-15.

113. No obstante, pese a lo señalado anteriormente la conducta infractora materia de análisis se encuentra referida a la no adopción de medidas de prevención en las instalaciones supervisadas, por lo que las actividades que efectuó el administrado no corrigen la presente conducta infractora.
