Organismo de Evaluación y Fiscalización Ambiental

Resolución Directoral N° 2730 -2018-OEFA/DFAI

Expediente N° 0382-2018-OEFA/DFAI/PAS

**XPEDIENTE N°** : 0382-2018-OEFA/DFAI/PAS  
**ADMINISTRADO** : PETROLEO DEL PERÚ – PETROPERU S.A.<sup>1</sup>  
**UNIDAD PRODUCTIVA** : REFINERÍA TALARA  
**UBICACIÓN** : DISTRITO DE PARIÑAS, PROVINCIA DE TALARA Y DEPARTAMENTO DE PIURA  
**SECTOR** : HIDROCARBUROS LÍQUIDOS  
**MATERIAS** : LIMITES MAXIMOS PERMISIBLES  
MEDIDAS DE PREVENCIÓN  
RESPONSABILIDAD ADMINISTRATIVA  
MEDIDA CORRECTIVA  
ARCHIVO  
REGISTRO DE ACTOS ADMINISTRATIVOS

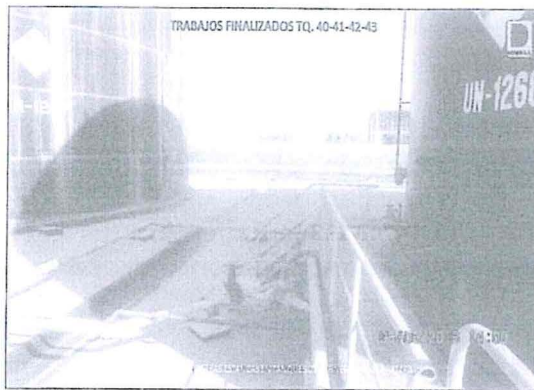
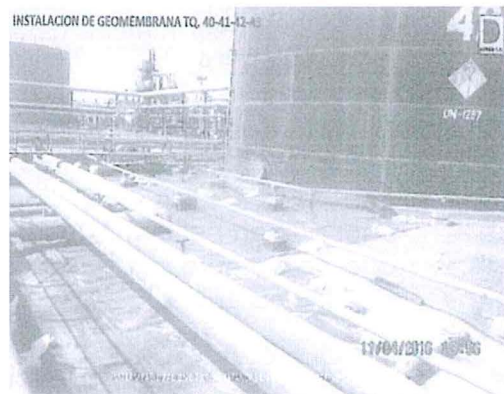
**Registros fotográficos del área de estanca N° 40, 41, 42 y 43 de fecha 6 de junio el 2016**

- 107. Cabe precisar, respecto del área de estanca N° 550, 549 y 259 40, 41, 42 y 43, corresponde señalar que, durante una acción de supervisión realizada del 2 al 6 de agosto del 2016, la Dirección de Supervisión dejó constancia en el Acta de Supervisión que el área estanca de los citados tanques contaba con un área estanca que contaba con losa y muros de concreto<sup>93</sup>.

- 108. Por lo señalado, se verifica que el administrado impermeabilizó adecuadamente las áreas estancas -incluido muros de contención- de los tanques N° 550, 549 y 259 40, 41, 42 y 43 de la Refinería Talara, cumpliendo con lo establecido en su Estudio de Impacto Ambiental, cabe precisar, que la misma se produjo con anterioridad al inicio del presente PAS, esto es, antes del 5 de abril del 2018.

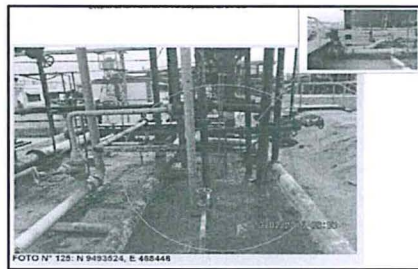
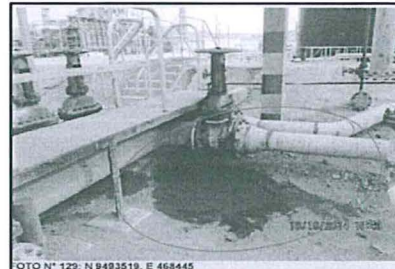
3. Debajo del rack de tuberías de 6" de los tanques 41, 44 y 45 (Foto N°125)  
Área aproximada de 24 m<sup>2</sup> (8,0 x 3,0 m) coordenadas UTM (WGS 84) N 9493524, E 468446.

En la parte baja de las válvulas de despacho en la parte de la tubería de 6" de los tanques N° 41, 44 y 45 (Foto 129)  
Área aproximada de 2,0 x 1,0 mt coordenadas UTM N 9493519, E 468445.

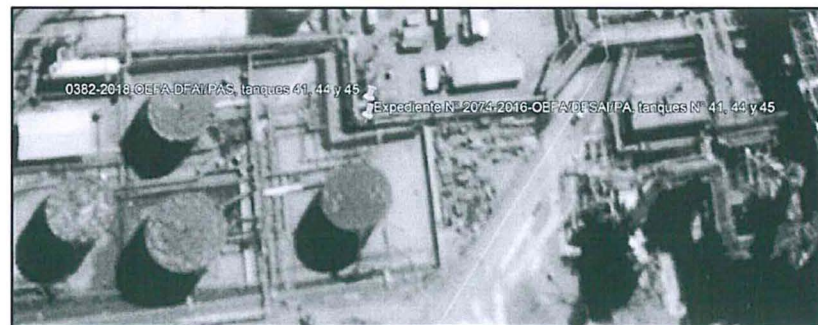
Se procedió al ploteo de las coordenadas a fin de ubicar los hechos referidos en cada expediente, del cual se puede observar que el área ni las coordenadas coinciden, por lo que, no se trata de la misma área.

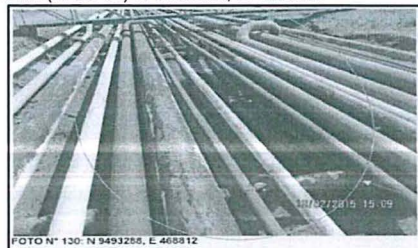
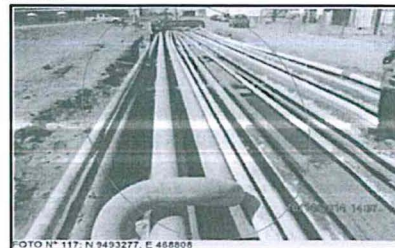
7. Debajo del rack de tuberías, al lado este de los tanques N° 377 y 379 (Foto N° 130-130 A) Área aproximada de 200 m<sup>2</sup> (20,0 x 10,0 m) coordenadas UTM (WGS 84) N 9493288, E 468812.

Dentro del rack de tuberías, entre los tanques 377 y 379. (Foto 117)  
Área aproximada de 200 m<sup>2</sup> (20,0 x 10,0 m) coordenadas UTM (WGS 84) N 9493277, E 468808.

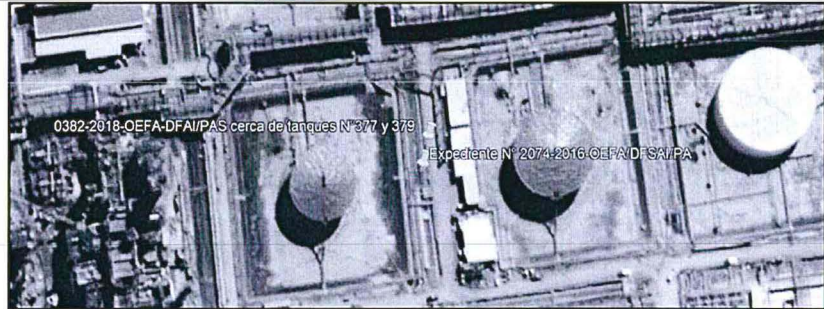
Se procedió al ploteo de las coordenadas a fin de ubicar los hechos referidos en cada expediente, del cual se puede observar que el área ni las coordenadas coinciden, por lo que, no se trata de la misma área.

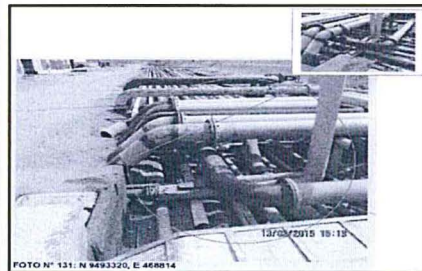
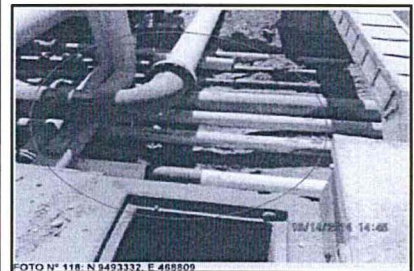
8. Debajo del rack de tuberías, al costado de la escuadra de drenaje, al lado este de los tanques N° 377 y 180 (Foto N°131-131 A)

Al costado de la escuadra de drenaje de los tanques 377 y 180. (Foto 118)

Área aproximada de 2,0 x 1,0 mt coordenadas UTM (WGS 84) N 9493332, E 468809.

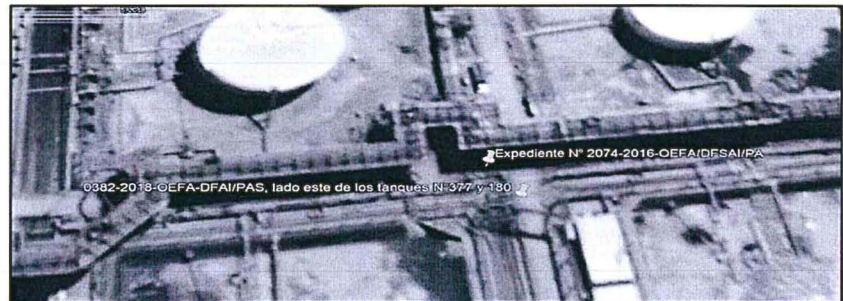
Según la imagen, se observa que los puntos son diferentes, puesto que se ubicación es distinta, asimismo se observa que las áreas no coinciden, por lo que no estamos frente al mismo punto.

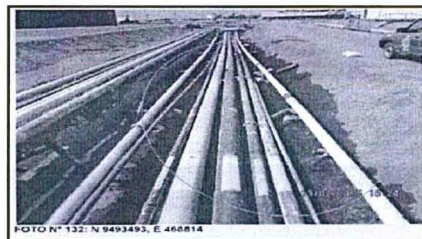
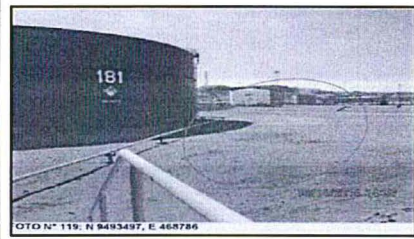
9. Debajo del rack de tuberías, al lado este del tanque N°181 (Foto N°132)

Al lado este del tanque 181 (Foto 119)

Área aproximada 10,0 x 10, 0 coordenadas N° 9493497, E468786

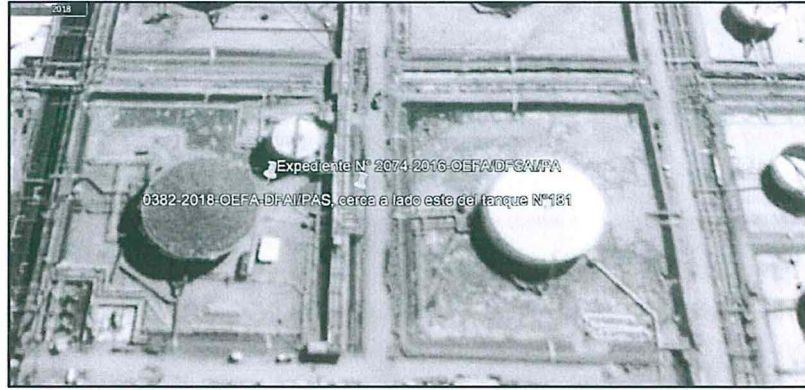
Según la imagen, se observa que los puntos son diferentes, puesto que se ubicación es distinta, asimismo se observa que las áreas no coinciden, por lo que no estamos frente al mismo punto.

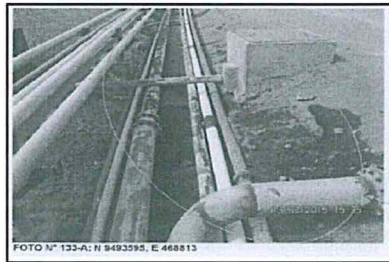
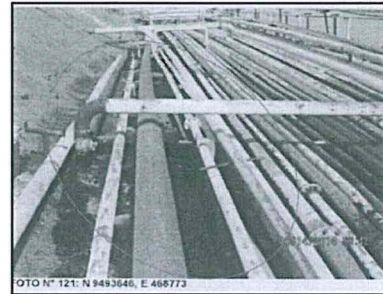
10. Debajo del rack de tuberías, al lado este del tanque N° 204 (Foto N°133- 133 A)  
Área aproximada de 500 m<sup>2</sup> (100,0 x 5,0 m)  
coordenadas UTM (WGS 84) N 9493595, E 468813.

- ✓ Dentro del rack de tuberías, al lado este de los tanques 181 y 204 (Foto 121, 121-A, 124, 124-A y 120-A)  
Área aproximada de 100,0 x 5,0 mt coordenadas UTM (WGS 84) N 9493499, E 468813.
- ✓ Al lado este del tanque N° 204/ lado norte del tanque N° 204.  
Área aproximada de 200,0 x 8,0 mt coordenadas UTM (WGS 84) N 9493646, E 468773.
- ✓ Al lado oeste del tanque N° 204  
Área aproximada de 100,0 x 15,0 mt coordenadas UTM N 9493588, E 468719.

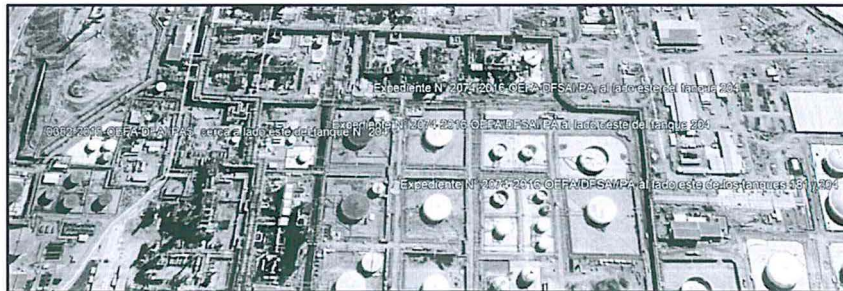
Según la imagen, se observa que los puntos son diferentes, puesto que se ubicación es distinta, asimismo se observa que las áreas no coinciden, por lo que no estamos frente al mismo punto.

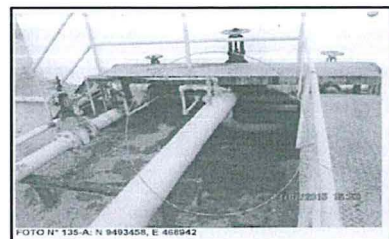
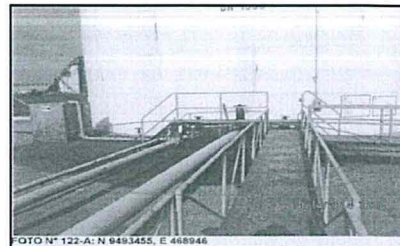
12. En el área estanca del tanque N° 299, por debajo de las válvulas de recepción y despacho de producto (Foto N°135 y 135-A).  
Área aproximada de 28 m<sup>2</sup> (7,0 x 4,0 m)  
coordenadas UTM (WGS 84) N 9493458, E 468942.

Dentro del área estanca, al lado oeste del tanque 299 (Foto 122)  
Área aproximada de 15,0 x 5,0 mt coordenadas UTM N 9493455, E 468946.

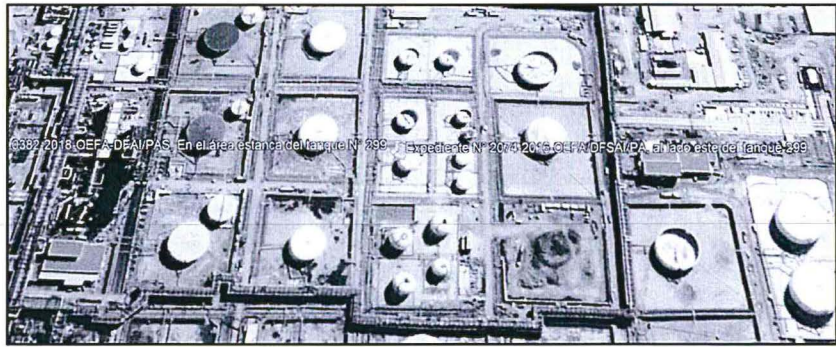
Se procedió al ploteo de las coordenadas a fin de ubicar los hechos referidos en cada expediente, del cual se puede observar, que los puntos corresponden a la misma zona, sin embargo, son áreas diferentes, por lo que, no se trata de la misma área.

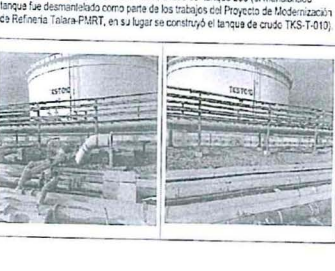
No cumple

<p>De los registros fotográficos se observa que se trata de la misma área detectada durante la Supervisión Regular 2015; sin embargo, el ángulo de toma fotográfica y la escala de grises en la que se presenta el registro fotográfico, no permite evidenciar la limpieza de las áreas; corresponde agregar, que el administrado no presentó resultados de análisis de suelo que acrediten la remediación en los puntos donde tomó muestras de suelo el supervisor en campo.</p>
