Organismo de Evaluación y Fiscalización Ambiental

Resolución Directoral N.º 2873-2018-OEFA/DFAI

Expediente N° 1622-2018-OEFA/DFAI/PAS

EXPEDIENTE : 1622-2018-OEFA/DFAI/PAS
ADMINISTRADO : DOE RUN PERÚ S.R.L. EN LIQUIDACIÓN EN MARCHA¹
UNIDAD FISCALIZABLE : COBRIZA
UBICACIÓN : DISTRITO DE SAN PEDRO DE CORIS, PROVINCIA DE CHURCAMPÁ, DEPARTAMENTO DE HUANCÁVELICA
SECTOR : MINERÍA
MATERIA : RESPONSABILIDAD ADMINISTRATIVA CON MEDIDA CORRECTIVA

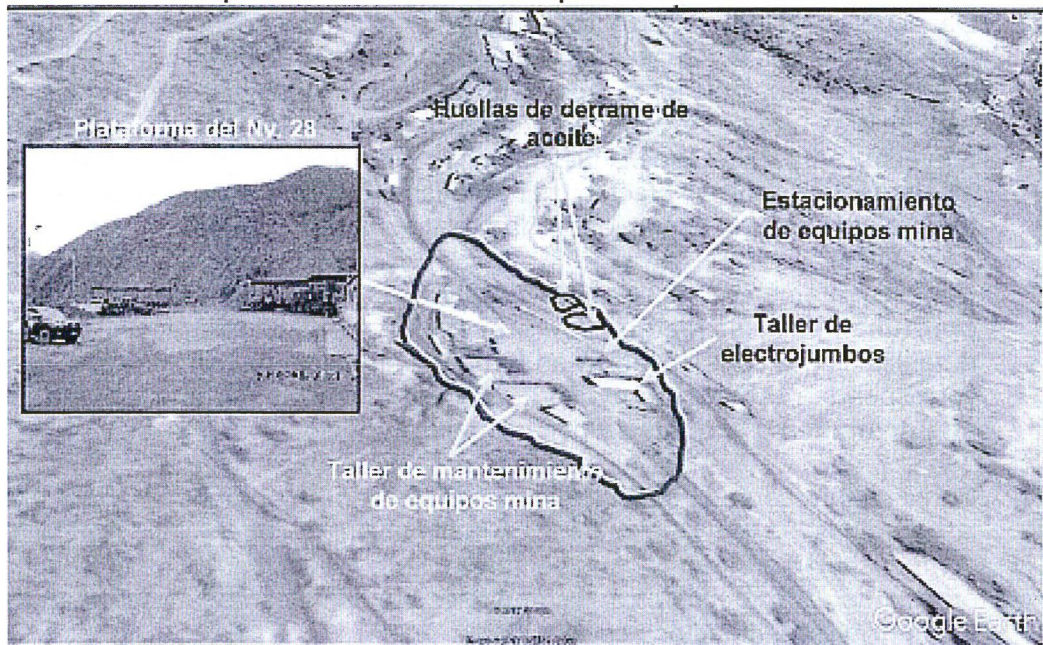
Componentes mencionados en la plataforma del nivel 28

78. De conformidad con lo consignado con el Informe de Supervisión, durante la Supervisión Regular 2017, la DSEM en la plataforma del Nv. 28 verificó la existencia, funcionamiento y operación del taller de mantenimiento de equipos mina, taller de mantenimiento de electrojumbos y área de estacionamiento de equipos mina, en consecuencia, producto de las actividades que desarrollan en las mismas se habría producido derrame de aceite en zonas aledañas a los mencionados componentes que al momento de las supervisión fueron identificados como huellas de derrame de aceite³³. Los componentes mencionados en la plataforma del Nv. 28 se muestran a continuación:

- vii) No ha presentado fotografías y/o videos que muestren que como medida de prevención se hayan implementado recipientes de contención (bandejas) para casos de fugas de hidrocarburos de los equipos estacionados en la plataforma Nv.28.
