Resolución Directoral N° 2830-2018-OEFA/DFAI

Expediente N° 1189-2018-OEFA/DFAI/PAS

EXPEDIENTE N° : 1189-2018-OEFA/DFAI/PAS
 ADMINISTRADO : ANABI S.A.C.
 UNIDAD FISCALIZABLE : ANABI
 UBICACIÓN : DISTRITO DE QUIÑOTA, PROVINCIA DE CHUMBIVILCAS, DEPARTAMENTO DE CUSCO
 SECTOR : MINERÍA
 MATERIAS : COMPROMISO AMBIENTAL
 RESPONSABILIDAD ADMINISTRATIVA

III.2. **Hecho Imputado N° 1: Anabi no cumplió con derivar el agua de subdrenaje (agua de contacto) y el agua pluvial (agua de no contacto) proveniente del botadero de desmontes hacia dos pozas de sedimentación distintas a efectos de evitar la mezcla de ambas para su posterior descarga a la quebrada Yanama en los puntos de control E-01 y E-04 respectivamente.**

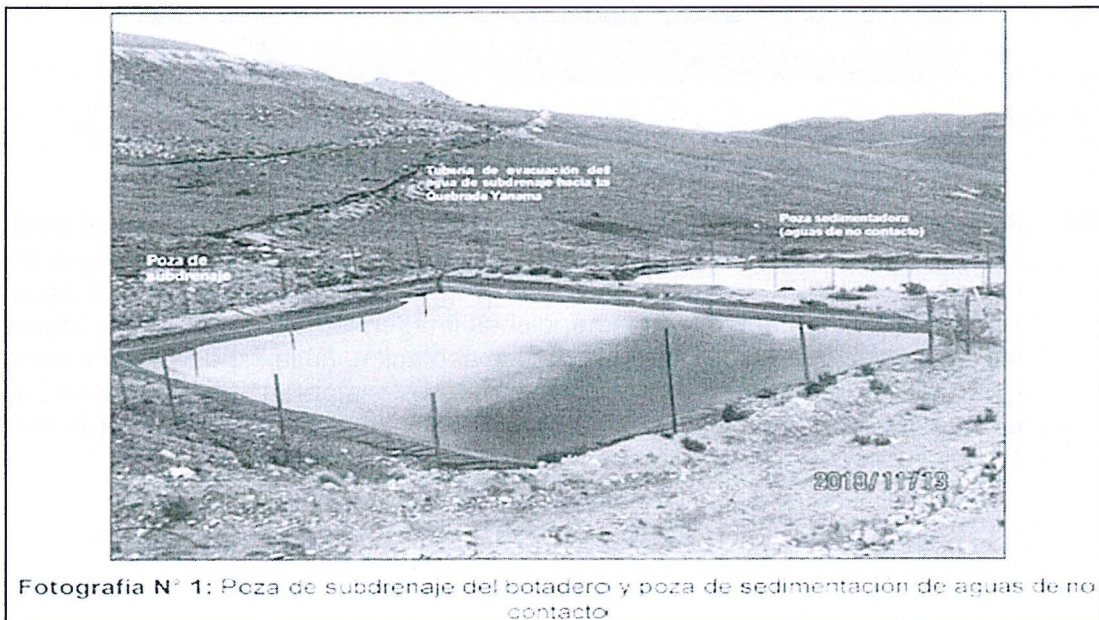
50. Por otro lado, en el escrito de descargos al Informe Final, Anabi señaló que el agua de subdrenaje proveniente del botadero, tal como se indica en el instrumento de gestión ambiental, es derivada a una poza sedimentadora para su tratamiento primario y su posterior descarga al ambiente mediante una tubería independiente que sale de la misma poza hasta el cauce de la quebrada Yanama, evitando la mezcla de aguas, para lo cual adjunto las siguientes fotografías:

59. Para prevenir los efectos nocivos antes descritos, correspondería, como medida idónea, que el administrado acredite: (i) el flujo que sigue el agua de subdrenaje (agua de contacto) hacia su poza de sedimentación; y, (ii) el flujo del agua pluvial o de escorrentía (agua de no contacto) proveniente del botadero de desmontes hacia la quebrada Yanama, para corroborar que no se realice la mezcla de dichas aguas y acreditar el cese del efecto nocivo.
