EXPEDIENTE N° : 0168-2018-OEFA/DFAI/PAS  
 ADMINISTRADO : MINAS DIXON S.A.<sup>1</sup>  
 UNIDAD FISCALIZABLE : LARA  
 UBICACIÓN : DISTRITO DE LARAMATE, PROVINCIA DE  
 LUCANAS Y DEPARTAMENTO DE AYACUCHO  
 SECTOR : MINERÍA  
 MATERIA : RESPONSABILIDAD ADMINISTRATIVA  
 MEDIDA CORRECTIVA

#### III.1. Hecho imputado N° 1: Minas Dixon no ejecutó las medidas de cierre en las plataformas de perforación denominadas PLA-01, PLA-04, PLA-05, PLA-07, PLA-08, PLA-10, PLA-15, PM-30 y PM-39, incumpliendo lo establecido en su instrumento de gestión ambiental<sup>11</sup>

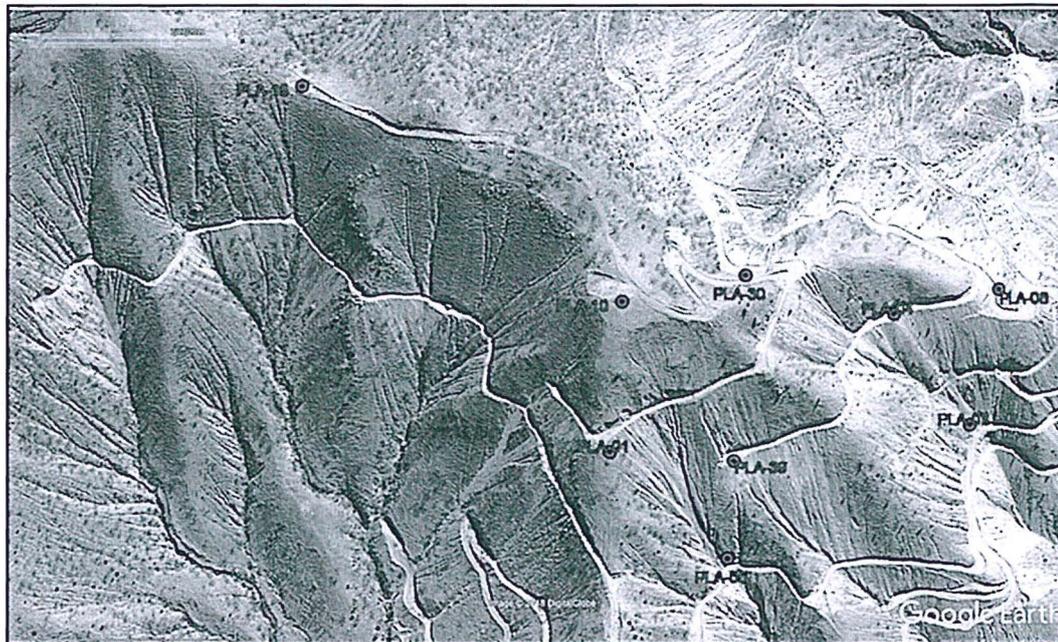
Plataformas detectadas - Supervisión 2017

15. En el Informe de Supervisión<sup>15</sup>, la Dirección de Supervisión concluyó que el administrado no habría ejecutado las medidas de cierre correspondientes a las plataformas de perforación PLA-01, PLA-04, PLA-05, PLA-07, PLA-08, PLA-10, PLA-15, PM-30 y PM-39; toda vez que se observaron cortes de talud expuestos en sus áreas, incumpliendo lo establecido en sus instrumentos de gestión ambiental.

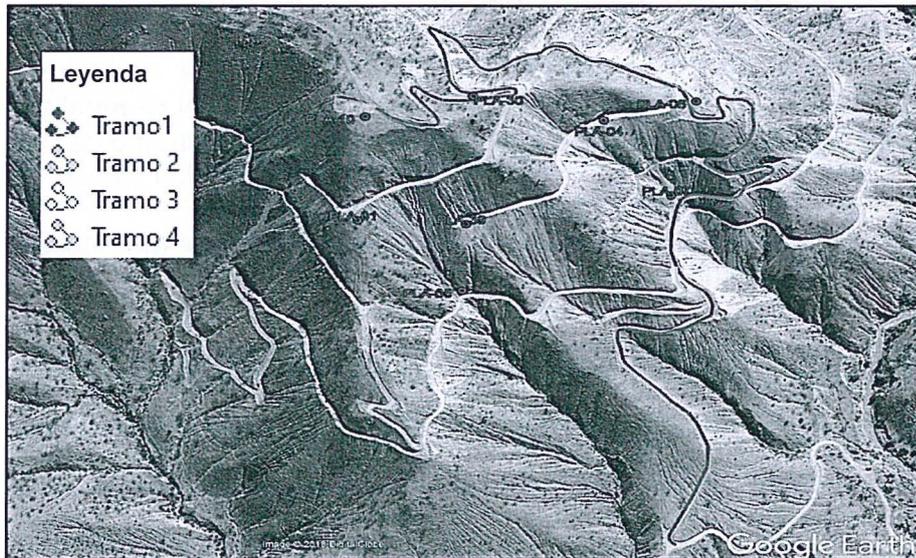
Plataformas detectadas - Supervisión 2017

42. En el Informe de Supervisión<sup>37</sup>, la Dirección de Supervisión concluyó que el administrado no habría ejecutado las medidas de cierre correspondientes a los accesos que dirigen hacia las plataformas de perforación PLA-01, PLA-04, PLA-05, PLA-07, PLA-08, PLA-10, PM-30 y PM-39; toda vez que se observaron cortes de talud expuestos en sus áreas, incumpliendo lo establecido en su instrumento de gestión ambiental.

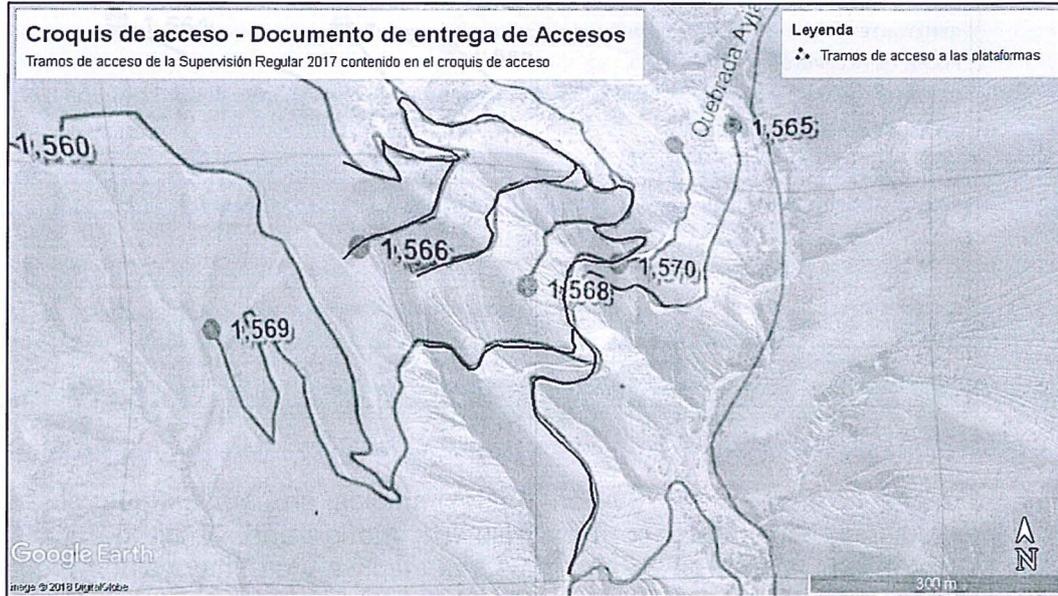
**Tramos de acceso de la Supervisión Regular 2017 contenido en el croquis de accesos de entrega a la Comunidad Campesina Laramate**

- 57. Así, de la revisión del croquis presentado en el mencionado escrito se advierte que, los tramos de acceso materia de imputación se encuentran contenido en dicho croquis, por lo que dichos tramos de acceso formarían parte de la Comunidad Campesina Laramate, lo mencionado se muestra en el siguiente detalle:

58. No obstante, de la verificación del sistema de intranet del Ministerio de Energía y Minas se advierte que el estado del mencionado escrito se encuentra pendiente, la cual a la fecha no tiene un pronunciamiento favorable de la autoridad competente para la transferencia de componentes, por lo que, de los medios probatorios presentados por Minas Dixon, no es posible verificar en estricto que el mismo se encuentra exceptuado de ejecutar las actividades de cierre establecido en su instrumento de gestión ambiental, considerando aún más que lo presentado se encuentra en evaluación, lo indicado se muestra a continuación:
