Resolución Directoral N° 2775-2018-OEFA/DFAI

Expediente N° 0668-2018-OEFA/DFAI/PAS

EXPEDIENTE N° : 0668-2018-OEFA/DFAI/PAS  
 ADMINISTRADO : CORPORACIÓN MINERA CENTAURO S.A.C.  
 UNIDAD FISCALIZABLE : QUICAY  
 UBICACIÓN : DISTRITO DE SIMÓN BOLÍVAR, PROVINCIA Y  
 DEPARTAMENTO DE PASCO  
 SECTOR : MINERÍA  
 MATERIAS : COMPROMISOS AMBIENTALES  
 RESPONSABILIDAD ADMINISTRATIVA  
 MEDIDA CORRECTIVA

#### III.1. Hecho imputado N° 1: El titular minero no adoptó medidas de previsión y control que eviten la disposición de sedimentos producto de la limpieza del canal de drenaje del depósito de desmonte Este, al costado de la vía de acceso

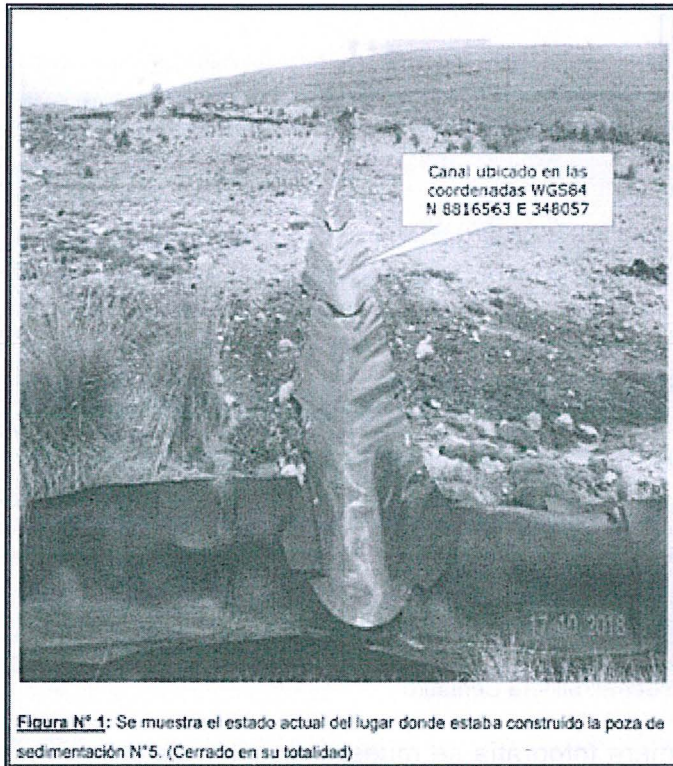
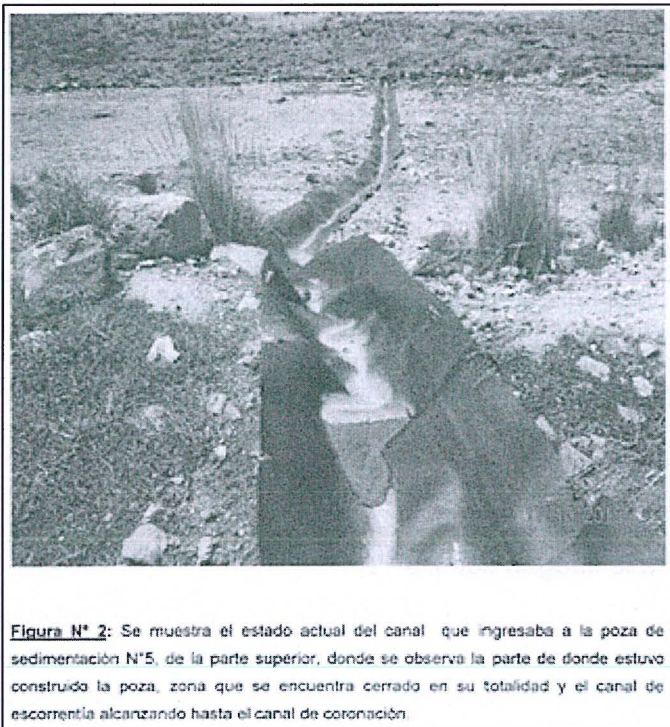
El titular minero alegó que completó el canal hasta direccionar los drenajes al canal ubicado aguas abajo para subsanar su conducta y evitar que se origine un evento similar. A fin de acreditar su alegación presentó las siguientes fotografías fechadas del 2018:

36. En la primera fotografía se muestra la unión de dos canales para el manejo de aguas de drenaje, en la segunda la continuidad de canal impermeabilizado hacia una cota inferior, cuyo recorrido se da por una suave pendiente de terreno, mientras que, en la tercera, se observa la unión de dos canales para el manejo de agua de drenaje, el cual cruza un entorno con presencia de vegetación, pajonal.
37. Asimismo, de las dos primeras fotografías se evidencia que el recorrido del canal implementado se da a través de un suelo con presencia de vegetación ubicado en la parte superior (segunda fotografía); además, en la cota inferior dicho canal atraviesa un suelo modificado el cual es producto de la realización del cierre de la poza de sedimentación N° 5, toda vez que esta se encontraba en dicha área.

39. Entonces, en efecto, las actividades realizadas por el titular minero consistentes en la implementación de un canal revestido con geomembrana y la unión de dicho tramo de canal hacia un canal principal existente, evita que el posible discurrimiento de drenaje del depósito de desmonte sur se dé a través del suelo, y por tanto la posible erosión de dichos tramos.

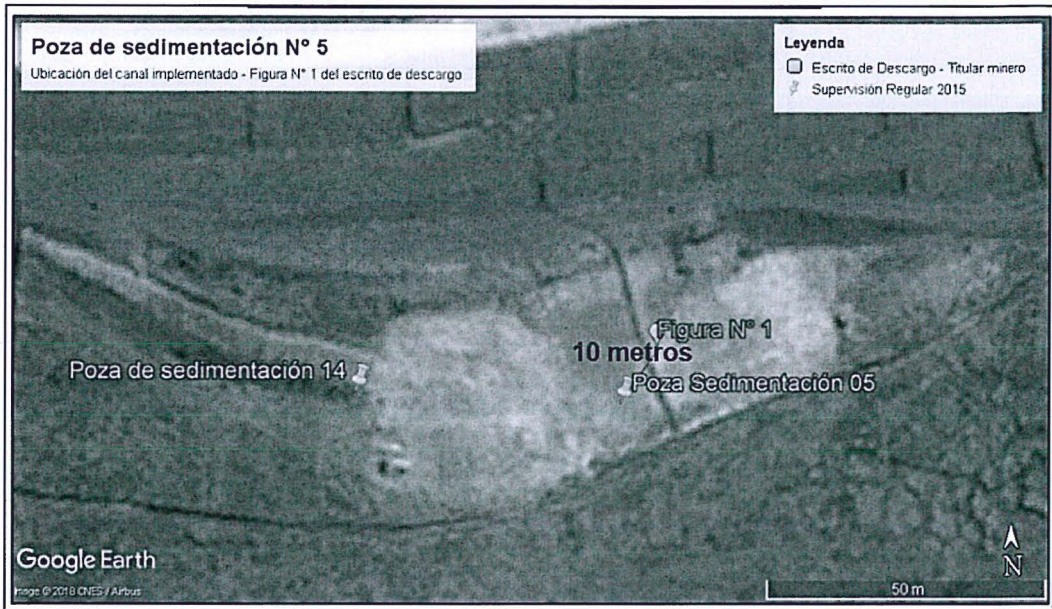
Cabe precisar que las coordenadas UTM WGS84 N 8816563, E 348057 descritas en la primera fotografía, corresponden a la ubicación del canal de drenaje; del *Google Earth* se advierte que las mismas corresponden al área donde se encontraba implementada la poza de sedimentación N° 5, es decir, que en efecto dicho canal comprende desde la parte superior donde se detectó el hallazgo, atravesando la poza de sedimentación N° 5 actualmente cerrada y finalmente desembocando en el canal existente ubicado en la cota inferior. A continuación, se muestra la imagen satelital<sup>21</sup>:

Se realiza la comparación entre las coordenadas de la poza de sedimentación N° 5 de la Supervisión Regular 2015 y las empleadas por el titular minero, obteniendo que hay una distancia de 10 metros, por lo que se trataría de los mismos componentes.
