Resolución Directoral N° 2732 -2018-OEFA/DFAI

Expediente N° 2504-2017-OEFA/DFSAI/PAS

**EXPEDIENTE N°** : 2504-2017-OEFA/DFSAI/PAS  
**ADMINISTRADO** : EMPRESA DE GENERACIÓN ELÉCTRICA DEL SUR S.A.- EGESUR <sup>1</sup>  
**UNIDADES FISCALIZABLES** : CENTRAL HIDROELECTRICA ARICOTA I  
**UBICACIÓN** : DISTRITO DE CURIBAYA, PROVINCIA DE CANDAVARE, DEPARTAMENTO DE TACNA  
**SECTOR** : ELECTRICIDAD  
**MATERIAS** : RESPONSABILIDAD CON MEDIDA CORRECTIVA

IV.1 Hecho imputado N° 1: Egesur generó condiciones de inestabilidad y erosión del talud próximo al sistema de captación de la CH Aricota I, en las siguientes zonas:

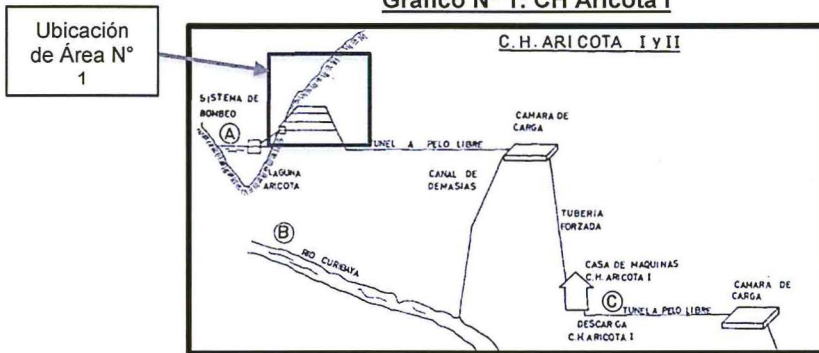
Gráfico N° 1: CH Aricota I

61. En el presente caso, el Área N° 1 del presente hecho imputado se encuentra ubicada del lado del Sistema de bombeo (ladera izquierda de la laguna Aricota) por medio de la cual se abastece del recurso hídrico a la CH Aricota I para sus actividades de generación; por lo tanto, la zona donde se observó la erosión, forma parte del área donde se realizan actividades propias de la generación de electricidad, tal como se muestra a continuación:
