EXPEDIENTE N° : 2967-2017-OEFA/DFSAI/PAS  
 ADMINISTRADO : ARUNTANI S.A.C.  
 UNIDAD FISCALIZABLE : ARASI  
 UBICACIÓN : DISTRITO DE OCUVIRI, PROVINCIA DE LAMPA,  
 DEPARTAMENTO DE PUNO  
 SECTOR : MINERÍA  
 MATERIAS : COMPROMISO AMBIENTAL  
 MEDIDAS DE PREVISIÓN Y CONTROL  
 LÍMITES MÁXIMOS PERMISIBLES  
 RESPONSABILIDAD ADMINISTRATIVA  
 REGISTRO DE ACTOS ADMINISTRATIVOS

Lima, 30 NOV. 2018

III.1. **Hecho imputado N° 1: El administrado no adoptó las medidas de previsión y control a fin de evitar que el agua proveniente de las pozas revestidas con geotextil ubicadas en el sector Jessica se infiltren en el suelo y aflore en una cota inferior, discurriendo sobre suelo natural con dirección a la quebrada Lluchusani.**

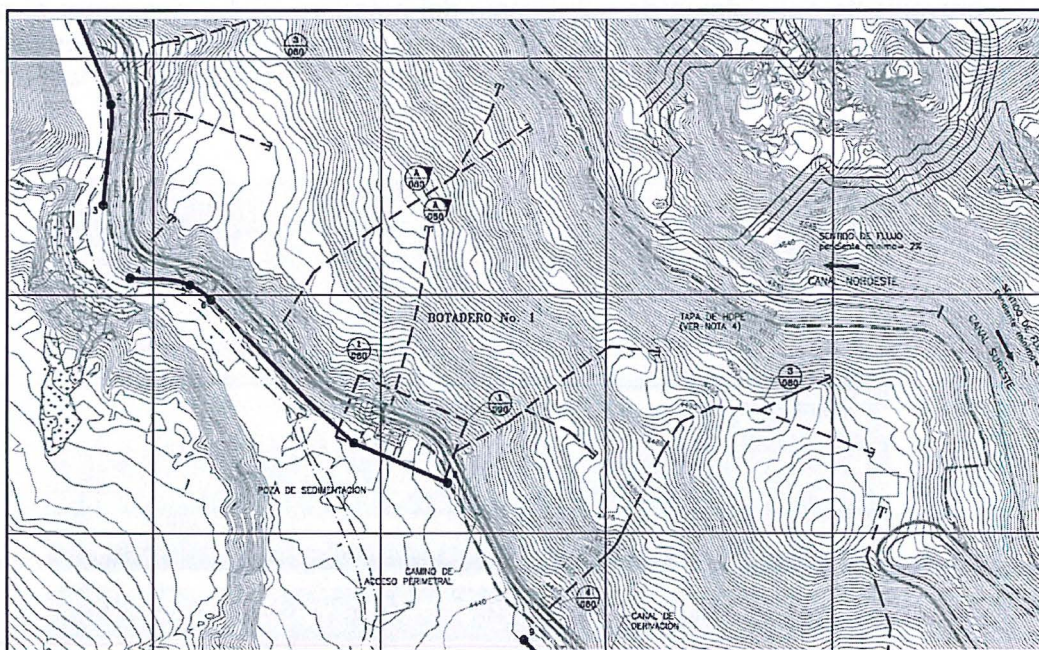
Fuente: Plano M-20.4 - EIA Arasi

62. No obstante, a fin de ahondar más, conviene precisar que, de la revisión del EIA Arasi, como parte del proceso de absolución de observaciones efectuadas por el Ministerio de Energía y Minas - MINEM, el administrado con relación a la observación 20 referida a las infraestructuras de drenaje de agua subterránea y superficiales del botadero ("describir las características del material de construcción; así como el esquema del sistema de drenaje"), presentó el Plano M-20.4, donde se observa las tuberías colectoras de agua de infiltración (azul y verde punteado) y la configuración de una poza de sedimentación a través de las cuales dichas aguas descargarían:

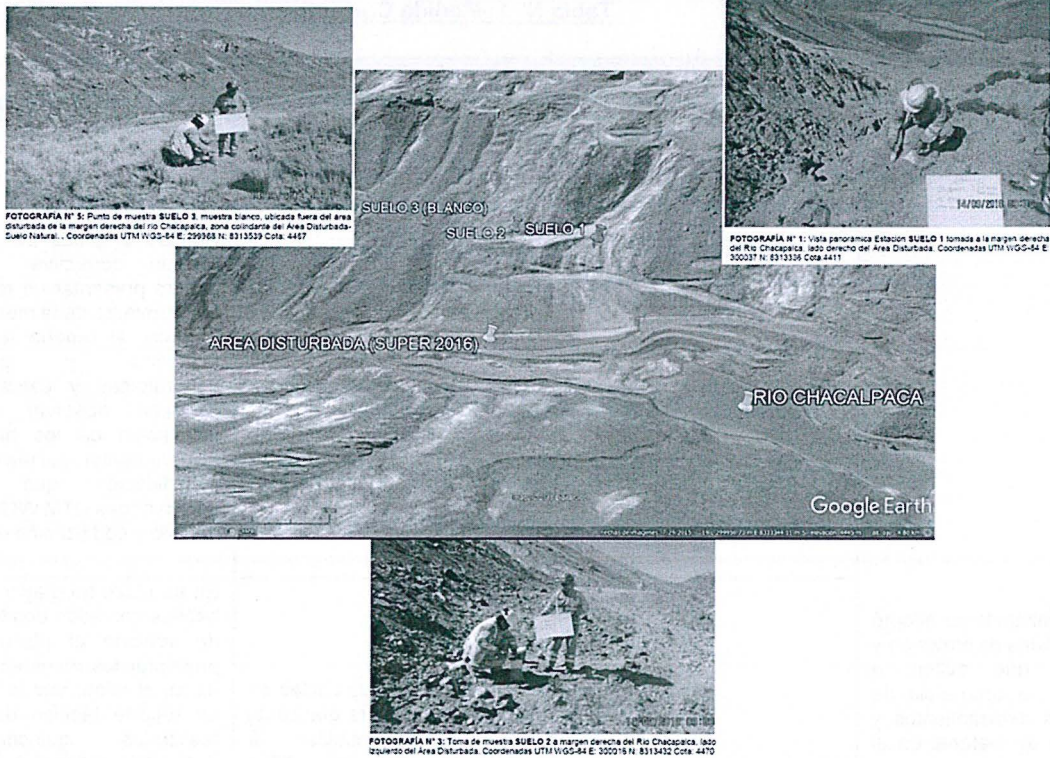
131. Sobre el particular, de la revisión realizada al Informe de Ensayo N° MA 18090247<sup>58</sup>, las muestras de suelo en el área observada y en suelo adyacente (muestra en blanco), guardan relación respecto de la concentración de metales, no superando en todos los casos el ECA suelo, categoría agrícola e industrial.
132. Por lo expuesto, el administrado ha cumplido con la estabilidad física del talud de la ladera observada materia de la presente imputación.

- 134. La presente medida correctiva tiene la finalidad de garantizar la estabilidad física del área observada, la protección del entorno y evitar episodios futuros deslizamientos que pudieran poner en riesgo la alteración y deterioro del río Chacalpaca y, consecuentemente, la flora y fauna circundantes.
