Ministerio  
del AmbienteOrganismo de  
Evaluación y  
Fiscalización AmbientalResolución Directoral N° 3016  
-2018-OEFA/DFAI

Expediente N° 1291-2018-OEFA/DFAI/PAS

EXPEDIENTE N° : 1291-2018-OEFA/DFAI/PAS  
 ADMINISTRADO : VOLCAN COMPAÑÍA MINERA S.A.A.<sup>1</sup>  
 UNIDAD FISCALIZABLE : TICLIO  
 UBICACIÓN : DISTRITOS DE CHICLA Y MOROCOCHA,  
 PROVINCIAS DE HUAROCHIRÍ Y YAULI,  
 DEPARTAMENTOS DE LIMA Y JUNÍN  
 SECTOR : MINERÍA  
 MATERIA : RESPONSABILIDAD CON MEDIDA  
 CORRECTIVA  
 ARCHIVO

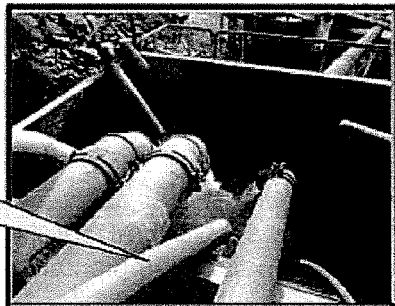
Tubería verde de descarga en el cajón, ingreso a la Planta de neutralización en Ticlio

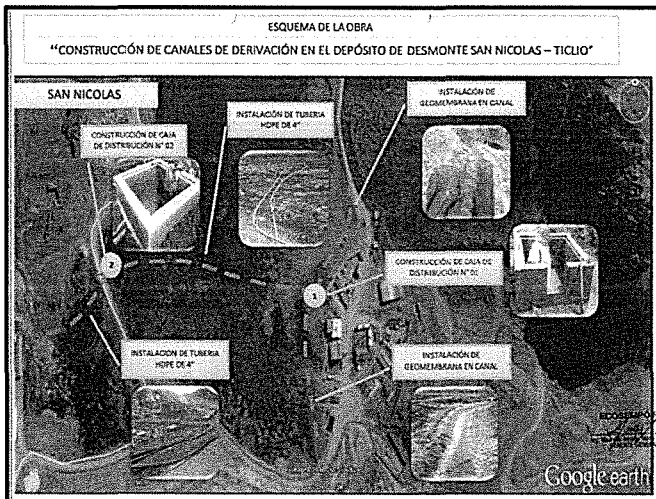
Fuente: Escrito con registro N.° 95227

w. Esta partida consiste: En la colocación de bridas de 4" en la caja de distribución N° 01.

x. Esta partida consiste: En la colocación de bridas de 4" en la caja de distribución N° 02.

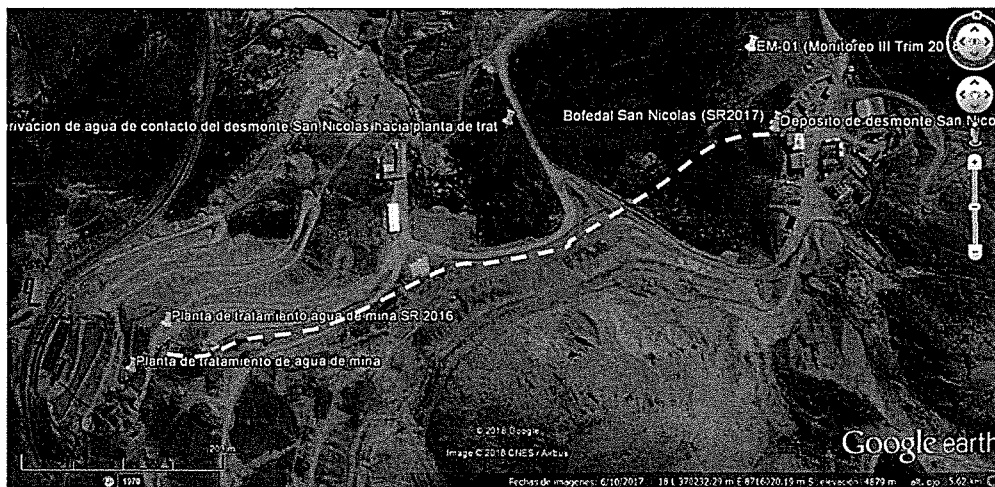
históricas fechadas el 06 de octubre de 2017, mediante el cual se verifica la tubería que conduce el agua de contacto proveniente del depósito de desmonte que discurría por el alcantarillado, hasta la planta de tratamiento de agua de mina San Nicolas, tal como se aprecia a continuación:

28. De los medios probatorios detallados en el considerando anterior, se desprende que, si bien el administrado habría construido obras de captación y conducción del agua de contacto proveniente del depósito de desmonte que discurría por el alcantarillado (siendo que según las fechas de algunas vistas fotográficas, se presumiría que se inició el 01 de octubre de 2017 y culminaron el 26 de junio de 2018), siendo derivados hasta la Planta de Tratamiento de Aguas de Mina – Ticlio (San Nicolas), se advierte que estos trabajos no serían suficientes, toda vez que por un lado, la geomembrana instalada en el canal de conducción no se encuentra anclada o fijada, a fin de que esta por efectos de deslizamiento de tierra o acción del viento no sea removida, lo cual no garantiza la estabilidad y permanencia de la misma, por lo que con ello persiste el riesgo de que el agua de contacto del deposito de desmonte se mezcle con residuos e impacte sobre cobertura vegetal (flora), de otro lado, se observa que el administrado, luego de revestir el canal con la referida geomembrana, implementó una tubería el cual se encuentra dispuesta en el bofedal hasta llegar a la Planta de Tratamiento de Aguas de Mina – Ticlio (San Nicolas), por lo que, con ello también persistiría el riesgo de que ocurra nuevamente el presente hecho, toda vez que esta no cuenta con un sistema de contingencia de derrames, así como, que la ubicación de la tubería esta sobrepuesta en el bofedal, siendo que con una eventual ruptura o desempalme de la misma, el agua de contacto pueda impactar de nuevo con la cobertura vegetal o el suelo, persistiendo el riesgo al ambiente.

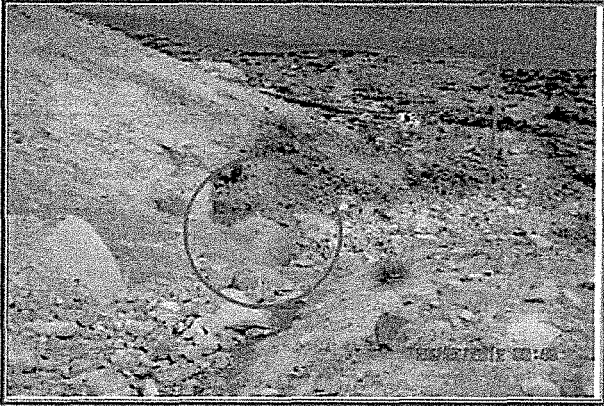
<p><b>FOTOGRAFIA N° 49.-</b> Vista de la tubería y del área donde se descargaban las aguas tratadas en el sistema de tratamiento de aguas de mina de la zona de Huacracocha, a la fecha de la inspección, el 26/09/2012 no se observó vertimiento.</p>

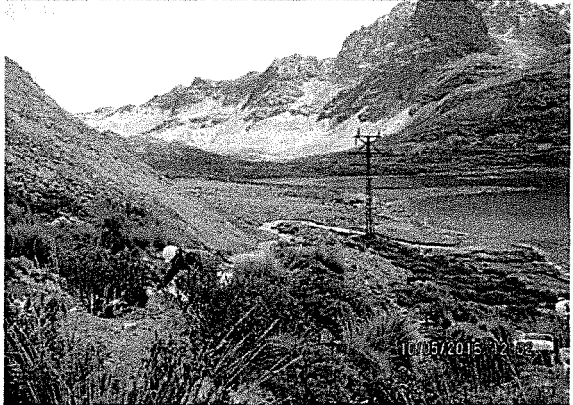
<p>Fotografía N° 124: Hallazgo N° 04 Personal del OEFA realizando la recolección de la muestra en el punto especial de muestreo ESP-2.</p>

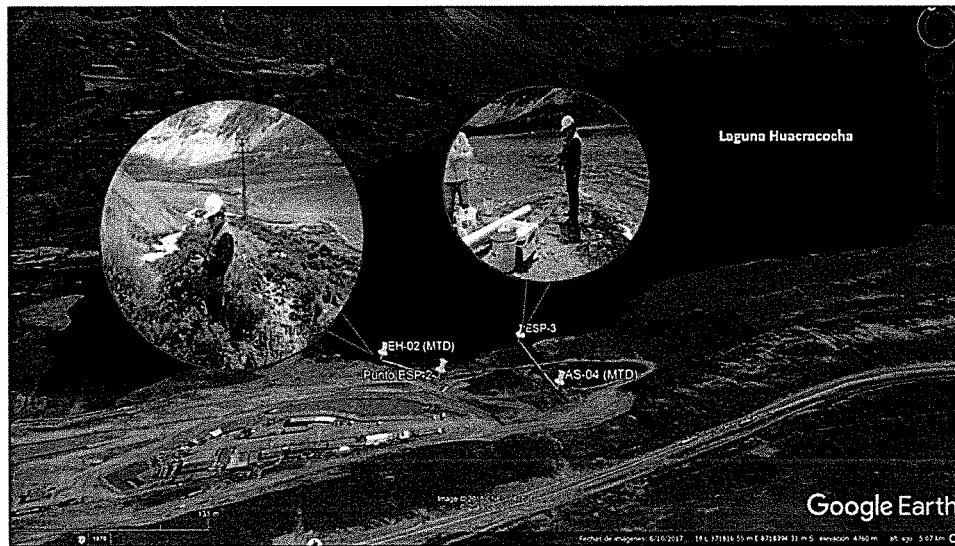
### Superposición de Coordenadas

45. Sobre el particular, de la superposición de coordenadas de los puntos de descargas ESP-2 y ESP-3 en el Sistema Satelital Google Earth, detectados en la Supervisión Regular 2016, así como, de las coordenadas de los puntos de monitoreos EH-02 y AS-04, descritos en la MTD, se advierte que se tratan de los mismos puntos de descargas, tal como se observa a continuación:

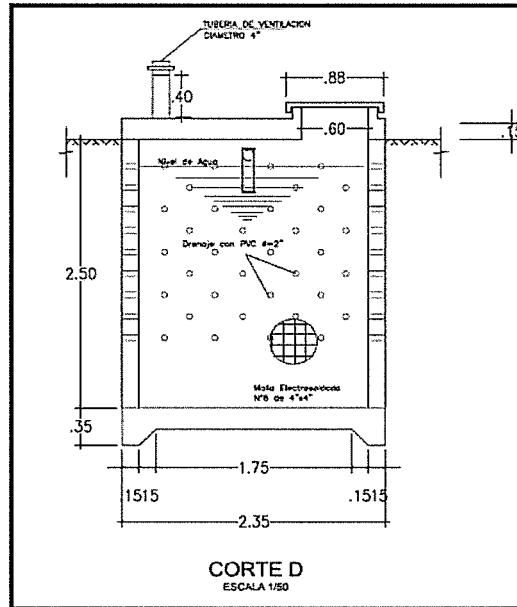
Fuente: Plano N.º BI-3-107. 008-02-30-019 del EIA Ticlio 2008

diseño no contemplaba la existencia de un punto de descarga hacia la laguna Huacracocha, tal como se observa a continuación:

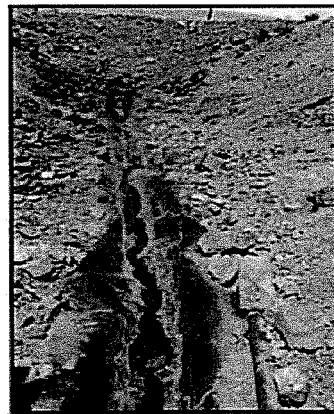
Canal impermeabilizado

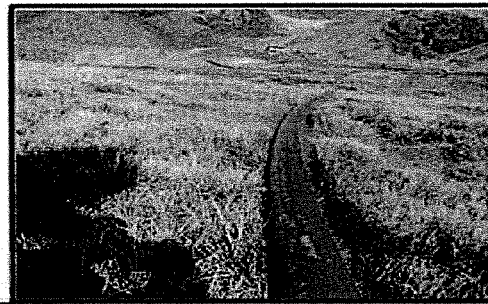
Tubería de protección para la cobertura vegetal.

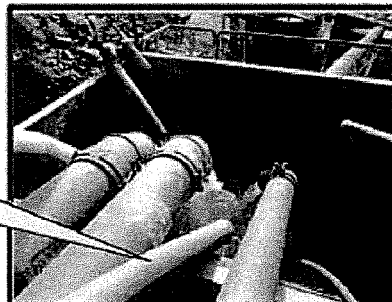
Tubería verde de descarga en el cajón, ingreso a la Planta de neutralización en Ticlio

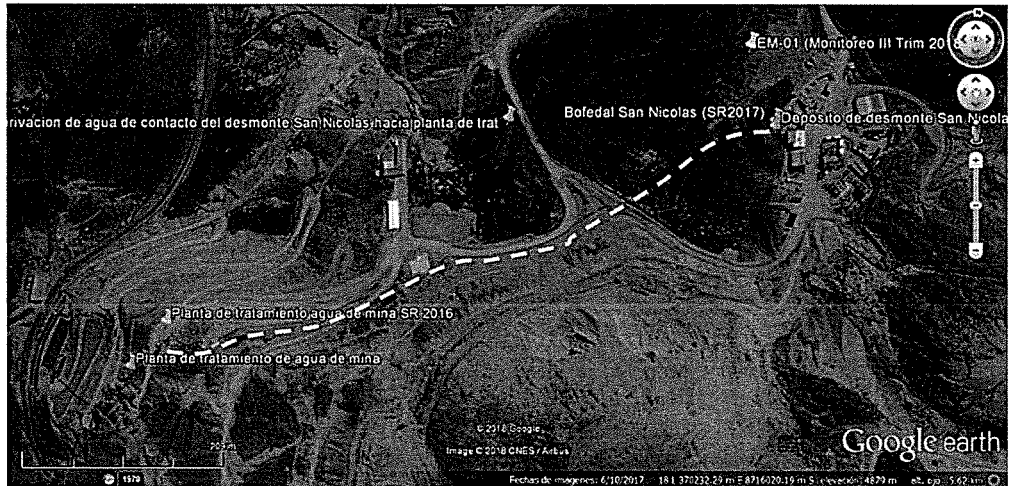
- e) Superposición de coordenadas de los componentes verificados en la Supervisión Regular 2016 en el Sistema Satelital Google Earth, con imágenes históricas fechadas el 06 de octubre de 2017, mediante el cual se verifica la tubería que conduce el agua de contacto proveniente del depósito de desmonte que discurría por el alcantarillado, hasta la planta de tratamiento de agua de mina San Nicolas, tal como se aprecia a continuación:

- 110. De los medios probatorios detallados en el considerando anterior, se desprende que, si bien el administrado habría construido obras de captación y conducción del agua de contacto proveniente del depósito de desmonte que discurría por el alcantarillado, siendo derivados hasta la Planta de Tratamiento de Aguas de Mina – Ticlio (San Nicolas), se advierte que la geomembrana instalada en el canal de conducción no se encuentra anclada o fijada, a fin de que esta por efectos de deslizamiento de tierra o acción del viento no sea removida, lo cual no garantiza la estabilidad y permanencia de la misma, por lo que con ello persiste el riesgo de que el agua de contacto del depósito de desmonte se mezcle con residuos e impacte sobre cobertura vegetal (flora), de otro lado, se observa que el
