**EXPEDIENTE** : 2775-2017-OEFA/DFSAI/PAS  
**ADMINISTRADO** : SAVIA PERÚ S.A.<sup>1</sup>  
**UNIDAD PRODUCTIVA** : LOTE Z-2B YACIMIENTO PEÑA NEGRA,  
 PLATAFORMA PN4, POZO PN4-21 (OFF SHORE)  
**UBICACIÓN** : DISTRITO DE LOBITOS, PROVINCIA DE TALARA,  
 DEPARTAMENTO DE PIURA  
**SECTOR** : HIDROCARBUROS LÍQUIDOS  
**MATERIA** : REQUERIMIENTO DE INFORMACIÓN  
 SISTEMAS DE CONTENCIÓN  
 ARCHIVO

### III.1 Hecho imputado N° 1: Savia Perú S.A. no remitió la información solicitada en el Acta de Supervisión S/N del 14 de julio de 2017; dentro del plazo otorgado por la Dirección de Supervisión.

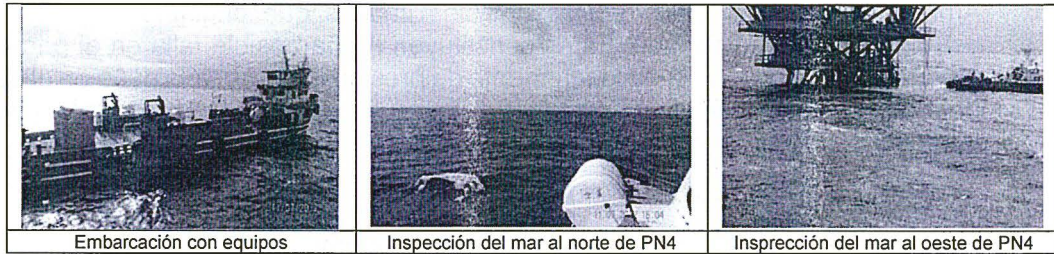
<b>CAUSAS QUE ORIGINARON EL EVENTO</b>
Posible falla de packer hidráulico a 8085 (presión máxima de trabajo: 6000 psi diferencial), posible daño en el casing de producción de 5 1/2" o daño en el cuerpo o conexión de la tubería de producción. En los casos descritos existe la posibilidad que puedan comunicar las presiones de las formaciones productivas debajo del packer hidráulico con el espacio anular (se requiere pruebas e intervenir el pozo con el equipo de workover para verificar)

29. Asimismo, el Reporte Final de Emergencias Ambientales presentado por el administrado adjunta evidencia fotográfica de aquellos accesorios involucrados con la falla del pozo posibles de ser registrados, entre los cuales se presentan capturas del antes y después de las acciones realizadas a los cabezales de pozos, evidenciando su estado final. Savia, adicionalmente, presentó registros que muestran el desarrollo de inspecciones en el mar y el estado de la plataforma de manera posterior a ellas.

30. La información detallada en los numerales precedentes cumple con el requerimiento formulado por la Dirección de Supervisión. Ello, en tanto la misma permite concluir que la causa que originó la emergencia ambiental constituye la falta de hermeticidad del pozo PN4-21, tanto en el packer de producción, casing de producción o sus conexiones (*tubing*); hecho que, de manera individual o en suma, generó que el fluido de producción ascienda a la superficie. Se hace una breve descripción de lo anterior:
