EXPEDIENTE N° : 2993-2017-OEFA/DFSAI/PAS
 ADMINISTRADO : GRAÑA Y MONTERO PETROLERA S.A.¹
 UNIDAD PRODUCTIVA : LOTE III
 UBICACIÓN : DISTRITOS DE PARIÑAS Y VICHAYAL, PROVINCIAS
 DE TALARA Y PAITA Y DEPARTAMENTO DE PIURA
 SECTOR : HIDROCARBUROS LÍQUIDOS
 MATERIAS : MEDIDAS DE PREVENCIÓN
 ALMACENAMIENTO DE RESIDUOS SÓLIDOS
 PELIGROSOS
 SISTEMA DE CONTENCIÓN
 REINYECCIÓN DE AGUAS DE PRODUCCIÓN
 RESPONSABILIDAD ADMINISTRATIVA
 REGISTRO DE ACTOS ADMINISTRATIVOS
 MEDIDAS CORRECTIVAS
 ARCHIVO

VISTOS: El Informe Final de Instrucción N° 1928-2018-OEFA/DFAI/SFEM del 26 de octubre del 2018, los escritos de descargos del 20 de marzo, 28 de mayo y 9 de octubre del 2018, presentado por Graña y Montero Petrolera S.A., y, demás actuados en el expediente;

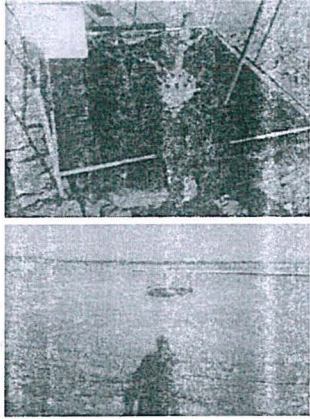
<p>materia de imputación.</p> <p>Al respecto, se observa la implementación de un sistema de contención de derrames (cantina) que se encuentra impermeabilizado. Asimismo, se observa los muros de contención del mencionado sistema.</p> <p>En consecuencia, GMP corrigió la conducta infractora en este extremo del PAS</p>
3	Pozo 8008

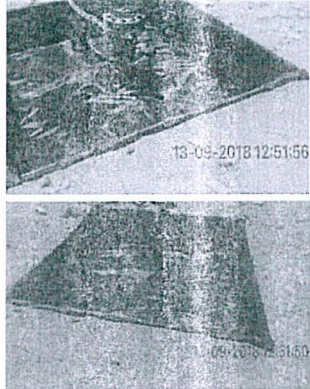
<p>materia de imputación.</p> <p>Al respecto, se observa la implementación de un sistema de contención de derrames (cantina) que se encuentra impermeabilizado. Asimismo, se observa los muros de contención del mencionado sistema.</p> <p>En consecuencia, GMP corrigió la conducta infractora en este extremo del PAS</p>
13	Pozo 4717

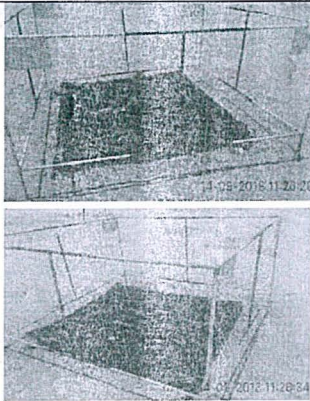
<p>materia de imputación.</p> <p>Al respecto, se observa la implementación de un sistema de contención de derrames (cantina) que se encuentra impermeabilizado. Asimismo, se observa los muros de contención del mencionado sistema.</p> <p>En consecuencia, GMP corrigió la conducta infractora en este extremo del PAS</p>
23	Pozo 2035

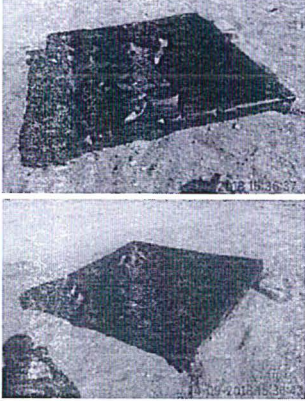
<p>materia de imputación.</p> <p>Al respecto, se observa la implementación de un sistema de contención de derrames (cantina) que se encuentra impermeabilizado. Asimismo, se observa los muros de contención del mencionado sistema.</p> <p>En consecuencia, GMP corrigió la conducta infractora en este extremo del PAS</p>
28	Pozo 2326

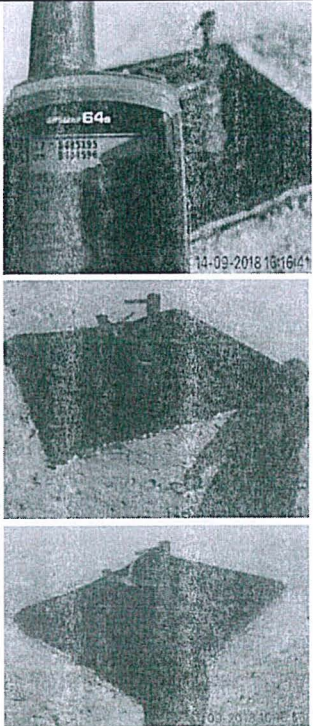
<p>Foto N° 97 Pozo 2162 asociado a la Batería Brn Pozo SWAB. Se observó que no contaba con cantina y el pozo no estaba cercado. Coordenadas UTM WGS 84 9484596N 455195E</p>

<p>El registro fotográfico se encuentra fechado (14/09/2018) y georreferenciado; asimismo, se observan características del entorno de ubicación del pozo que generan certeza respecto de que se trata del área materia de imputación.</p> <p>Al respecto, se observa la implementación de un sistema de contención de derrames (cantina) que se encuentra impermeabilizado. Asimismo, se</p>

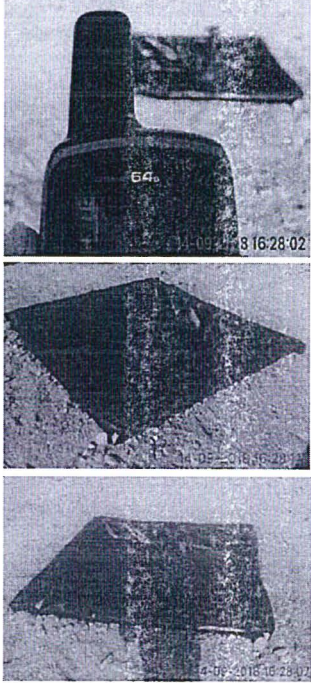
<p>Foto N° 88. Pozo 2201 asociado a la Bateria la Brea. Pozo SWAB. Se observó que no contaba con cantina y el pozo no estaba cercado. Coordenadas UTM WGS 84: 9484731N 485150E</p>

<p>El registro fotográfico se encuentra fechado (14/09/2018) y georreferenciado; asimismo, se observan características del entorno de ubicación del pozo que generan certeza respecto de que se trata del área materia de imputación.</p> <p>Al respecto, se observa la implementación de un sistema de contención de derrames (cantina) que se encuentra impermeabilizado. Asimismo, se observa los muros de contención del mencionado sistema.</p> <p>En consecuencia, GMP corrigió la conducta infractora en este extremo del PAS</p>
32	Pozo 2567

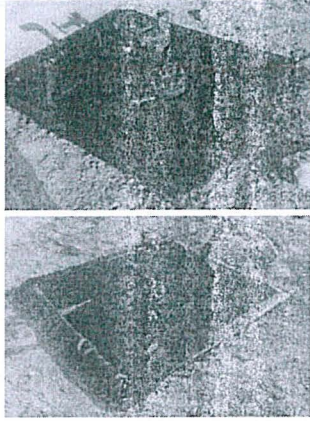
<p>materia de imputación.</p> <p>Al respecto, se observa la implementación de un sistema de contención de derrames (cantina) que se encuentra impermeabilizado. Asimismo, se observa los muros de contención del mencionado sistema.</p> <p>En consecuencia, GMP corrigió la conducta infractora en este extremo del PAS</p>
33	Pozo 4292

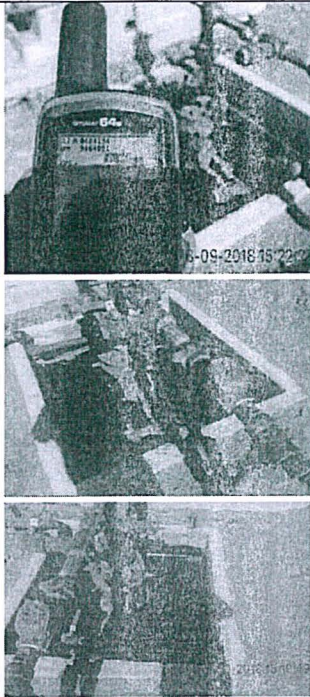
<p>Foto N° 109. Pozo 4292 asociado a la Bateria 5503. Pozo PU Bomba Mecánica. Se observó que no corría con cantina, pozo está cercado. Coordenadas UTM WGS 84: 5454021N 494154E</p>

<p>El registro fotográfico se encuentra fechado (13/09/2018) y georeferenciado; asimismo, se observan características del entorno de ubicación del pozo que generan certeza respecto de que se trata del área materia de imputación.</p> <p>Al respecto, se observa la implementación de un sistema de contención de derrames (cantina) que se encuentra impermeabilizado. Asimismo, se observa los muros de contención del mencionado sistema.</p> <p>En consecuencia, GMP corrigió la conducta infractora en este extremo del PAS</p>

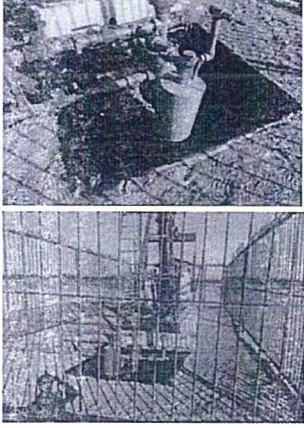
<p>materia de imputación.</p> <p>Al respecto, se observa un sistema de contención de derrames (cantina) en buen estado que se encuentra impermeabilizado. Asimismo, se observa los muros de contención del mencionado sistema.</p> <p>En consecuencia, GMP corrigió la conducta infractora en este extremo del PAS</p>
4	Pozo 6362

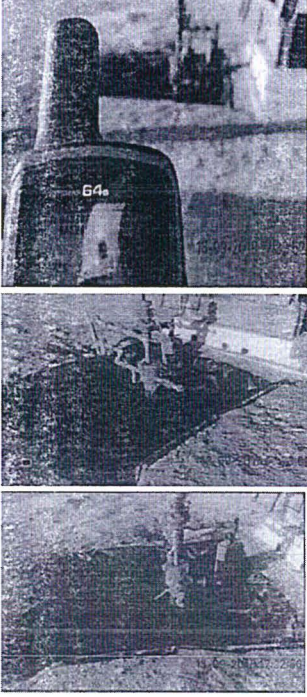
<p>Foto N° 42 Pozo 6362 asociado a la Bateria 203. Pozo PU. Bomba Mecánico. Se observó que cortina con cantina en mal estado (roto y arenado) el pozo estaba cercado. Coordenadas UTM WGS 84: 9462452N 453835E</p>

<p>El registro fotográfico se encuentra fechado (13/09/2018) y georreferenciado; asimismo, se observan características del entorno de ubicación del pozo que generan certeza respecto de que se trata del área materia de imputación.</p> <p>Al respecto, se observa un sistema de contención de derrames (cantina) en buen estado que se encuentra impermeabilizado. Asimismo, se observa los muros de contención del mencionado sistema.</p> <p>En consecuencia, GMP corrigió la conducta infractora en este extremo del PAS</p>

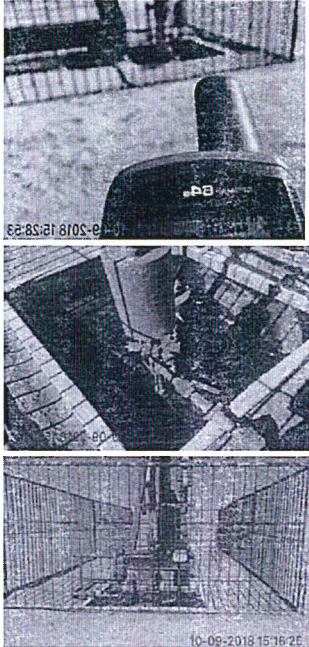
<p>Foto N° 61. Pozo 5975 asociado a la Batería 2014. Pozo PU Bombeo Mecánico. Se observó que contaba con cantina en mal estado (rota y arenada) y el pozo estaba cercado. Coordenadas UTM WGS 84: 9460328N -484032E</p>

<p>El registro fotográfico se encuentra fechado (10/09/2018) y georreferenciado; asimismo, se observan características del entorno de ubicación del pozo que generan certeza respecto de que se trata del área materia de imputación.</p> <p>Al respecto, se observa un sistema de contención de derrames (cantina) en buen estado que se encuentra impermeabilizado. Asimismo, se observa los muros de contención del mencionado sistema.</p> <p>En consecuencia, GMP corrigió la conducta infractora en este extremo del PAS</p>
8	Pozo 8005

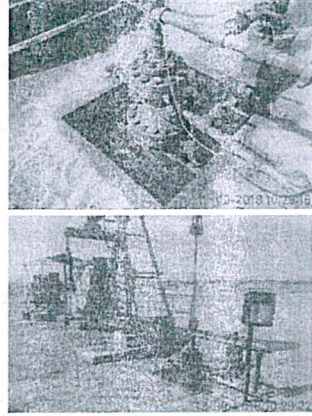
<p>Al respecto, se observa un sistema de contención de derrames (cantina) en buen estado que se encuentra impermeabilizado. Asimismo, se observa los muros de contención del mencionado sistema.</p> <p>En consecuencia, GMP corrigió la conducta infractora en este extremo del PAS</p>
9	Pozo 6437

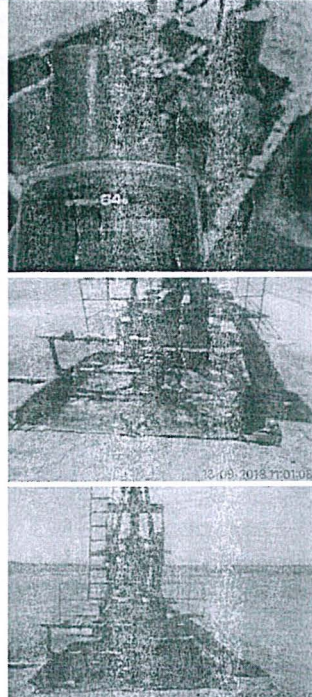
<p>Foto N° 100 Pozo 6437 asociado a la Batería 4712. Pozo PU. Bombeo Mecánico. Se observó que contacta con cantina en mal estado (perforada) y el pozo estaba cerrado. Coordenadas UTM WGS 84: 4401329N 453730E</p>

<p>El registro fotográfico se encuentra fechado (13/09/2018) y georreferenciado; asimismo, se observan características del entorno de ubicación del pozo que generan certeza respecto de que se trata del área materia de imputación.</p> <p>Al respecto, se observa un sistema de contención de derrames (cantina) en buen estado que se encuentra impermeabilizado. Asimismo, se observa los muros de contención del mencionado sistema.</p> <p>En consecuencia, GMP corrigió la conducta infractora en este extremo del PAS</p>

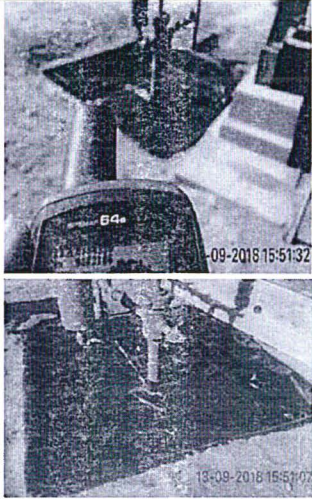
<p>Foto N° 103 Pozo 5352 asociado a la Batería 5503. Pozo PU Bombeo Mecánico. Se observó con cantina en mal estado (arenado), pozo estaba cercado. Coordenadas UTM WGS 84: 9463186N 484330E</p>

<p>El registro fotográfico se encuentra fechado (13/09/2018) y georreferenciado; asimismo, se observan características del entorno de ubicación del pozo que generan certeza respecto de que se trata del área materia de imputación.</p> <p>Al respecto, se observa un sistema de contención de derrames (cantina) en buen estado que se encuentra impermeabilizado. Asimismo, se observa los muros de contención del mencionado sistema.</p> <p>En consecuencia, GMP corrigió la conducta infractora en este extremo del PAS</p>
11	Pozo 13012

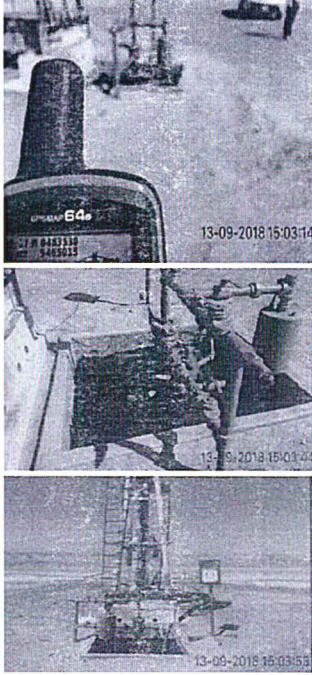
<p>Foto N° 111 Pozo 13012 asociado a la Batería 5503. Pozo PU Bombeo Mecánico. Se observó que contaba con cantina en mal estado y rota. pozo estaba cercado. Coordenadas UTM WGS 84: 9465015N 483530E</p>

<p>El registro fotográfico se encuentra fechado (13/09/2018) y georreferenciado; asimismo, se observan características del entorno de ubicación del pozo que generan certeza respecto de que se trata del área materia de imputación.</p> <p>Al respecto, se observa un sistema de contención de derrames (cantina) en buen estado que se encuentra impermeabilizado. Asimismo, se observa los muros</p>
