Organismo de Evaluación y Fiscalización Ambiental

Resolución Directoral N° 3215-2018-OEFA/DFAI

Expediente N° 1059-2018-OEFA/DFAI/PAS

EXPEDIENTE N° : 1059-2018-OEFA/DFAI/PAS
 ADMINISTRADO : SOCIEDAD MINERA CORONA S.A.¹
 UNIDAD FISCALIZABLE : ACUMULACIÓN YAURICOCHA
 UBICACIÓN : DISTRITO DE ALIS, PROVINCIA DE YAUYOS Y DEPARTAMENTO DE LIMA
 SECTOR : MINERÍA
 MATERIA : COMPROMISOS AMBIENTALES
 RESPONSABILIDAD ADMINISTRATIVA
 REGISTRO DE ACTOS ADMINISTRATIVOS

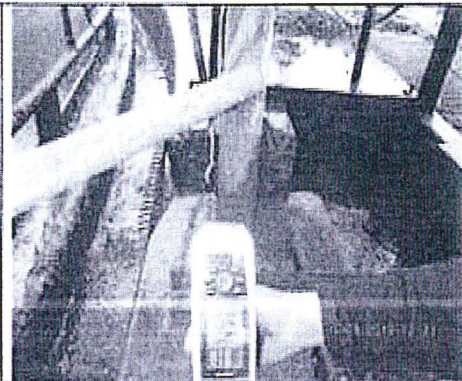
FOTOGRAFIA N°3: LA FLECHA INDICA LA DESCARGA DEL AGUA DE REBOSE DE ESPESADOR HACIA TANQUE DE RECUPERACION DE AGUA INDUSTRIAL.

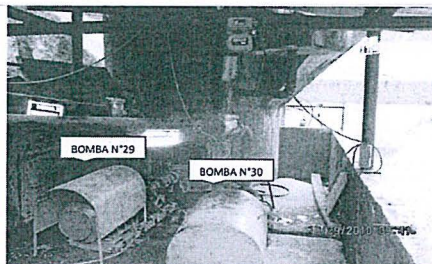
FOTOGRAFIA N°5: VISTA DE UBICACION DE LAS BOMBAS N°29 Y N°30 – DEBAJO DEL TANQUE DE RECUPERACION DE AGUA INDUSTRIAL

- 40. Asimismo, indicó que para evitar que puedan ocurrir posibles descargas a la poza de contingencia, implementó en la base del tanque de recuperación dos bombas N° 29 y N° 30 para la impulsión de agua hacia los tanques de abastecimiento y distribución de agua industrial, lo que a su vez permite controlar eventuales reboses, conforme en las siguientes fotografías:

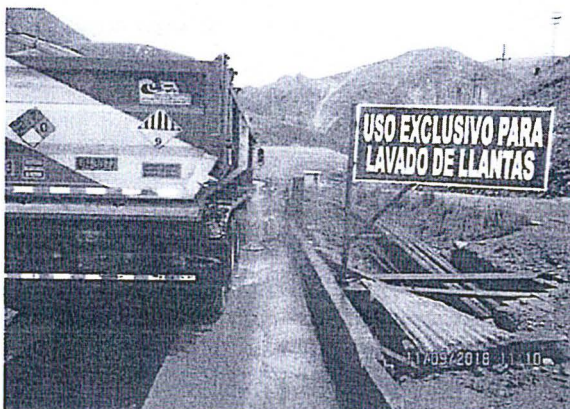
FOTOGRAFIA N°26: VISTA DEL LAVADO DE LLANTAS DE CAMION DE TRANSPORTE DE CONCENTRADOS

- 42. De otro lado, el administrado señaló que ha implementado mejoras adicionales en el área de lavado de llantas, equipos, camiones y vehículos que ingresan al patio de carguío de concentrados, con el objeto de asegurar el cese del ingreso de flujos provenientes de esta área hacia la poza de contingencia, tal como se recomendó en el Informe Final.

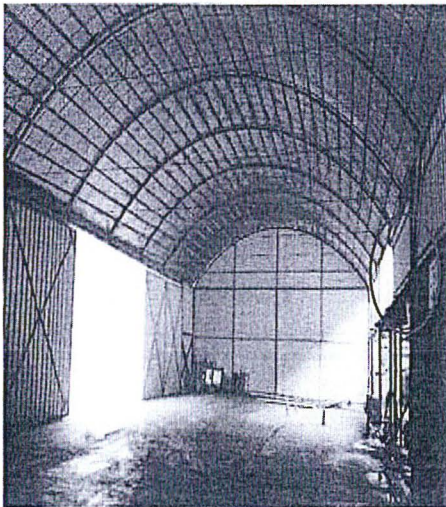
Fotografía N° 4: vista interior del patio de carguo de concentrados

- 63. Sin embargo, se advierte que si bien el administrado procedió a implementar y mejorar los almacenes (confinamiento) para el almacenamiento de concentrados de mineral de cobre, zinc y plomo, en las fotografías N° 4, 5, 6 y 7, aún se observan zonas descubiertas (no herméticas), por donde podrían dispersarse estos concentrados en el proceso de manipulación, por lo que el administrado no corrige la conducta imputada.
- 64. Posterior a ello, en el escrito de descargos 2018, el administrado reiteró lo señalado en los escritos de subsanación anteriormente desarrollados, y, adjuntó nuevas fotografías que acreditarían el nivel de confinamiento actual del área de carguío y almacenamiento de concentrados.

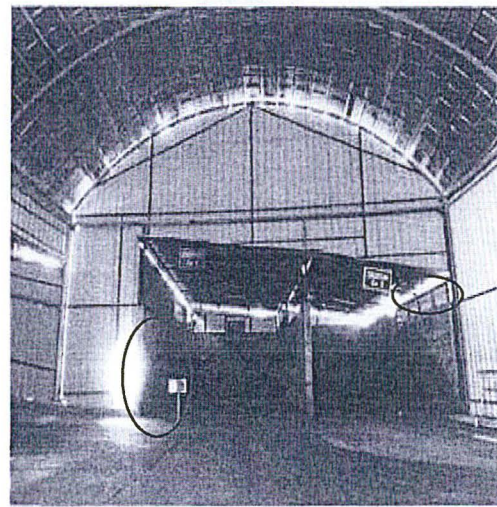
Fotografía N° 5: vista interior del patio de carguo de concentrados

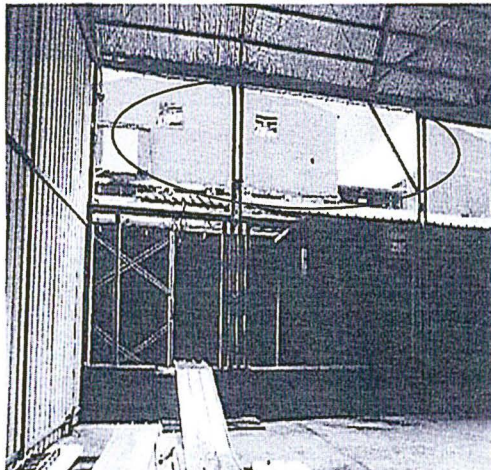
Fotografía N° 6: techado de depósito de concentrados de zinc

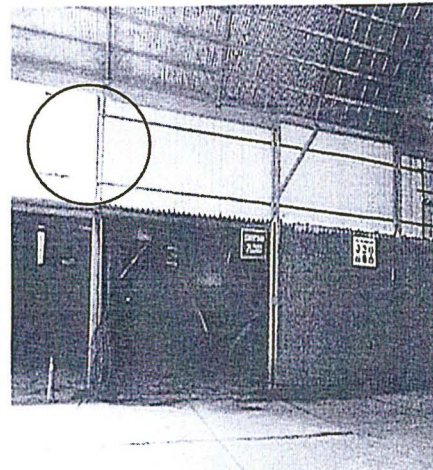
Fotografía N° 7: vista del depósito de concentrados de plomo

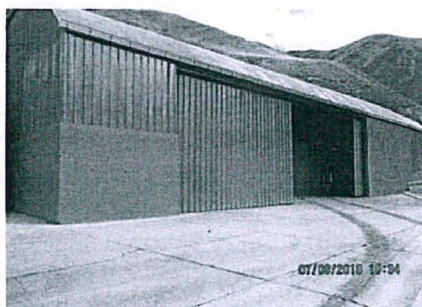
Fotografía N°8: Vista del cerco y techo del área de carguío de concentrados implementada

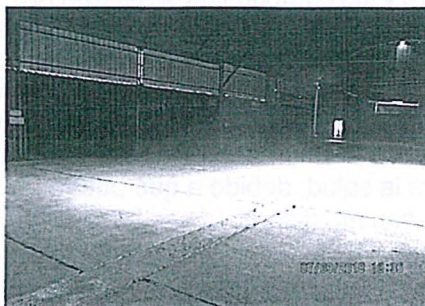
Fotografía N°9: Vista del interior del área de carguío de concentrados y hacia el fondo las zonas de apilamiento de concentrados en condición hermetizada

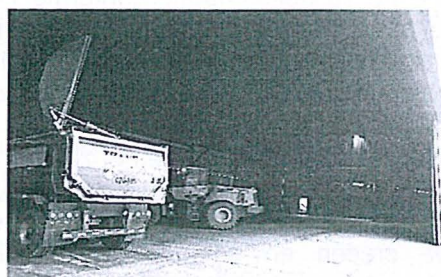
Fotografía N°10: Vista del carguío de concentrados a las unidades de transporte. El piso del área se mantiene limpio durante la actividad.

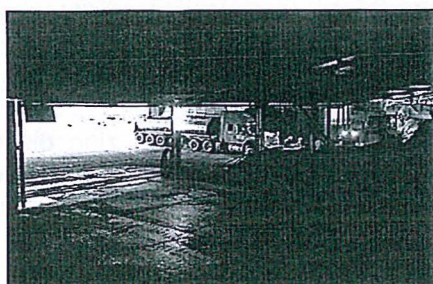
Fotografía N°11: Vista durante la operación de carguío de concentrados con confinamiento y cubierta permanente en la zona de almacenamiento.

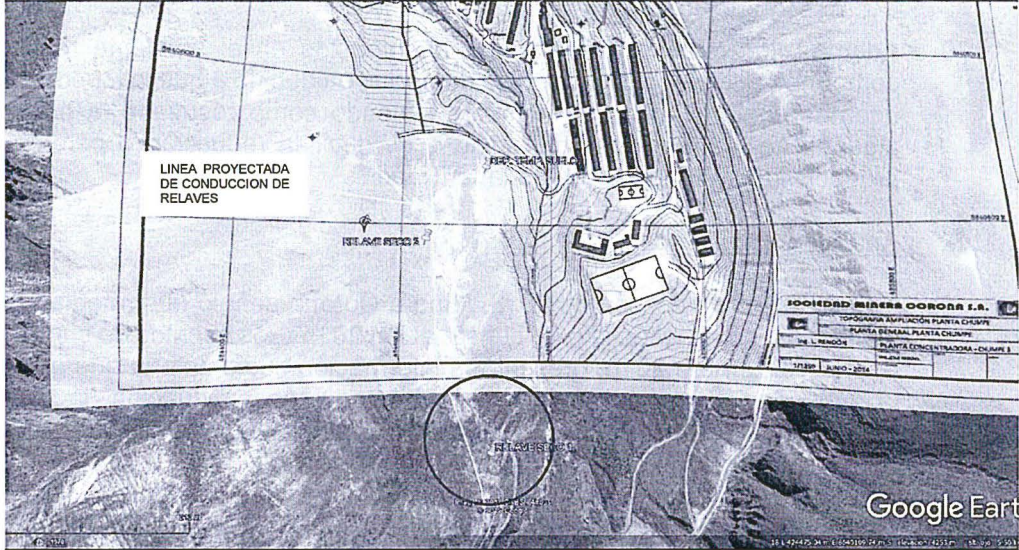
Plano N° 01

- 83. Asimismo, respecto de que estas áreas se encuentran por encima de la línea actual de la tubería de conducción de relaves, de la superposición del plano: Planta Concentradora – Chumpe (Primer ITS Acumulación Yauricocha) en Google Earth, se advierte que en cierto tramo la línea de conducción de relaves si está por encima del área impactada por los relaves, quedando desvirtuado lo alegado por el administrado en ese extremo. A continuación, se muestra el plano de superposición:

Descripción: En la superposición se observa la proyección de la línea de relaves (línea amarilla), la cual en determinado tramo pasa por encima del área impactada con relaves secos.

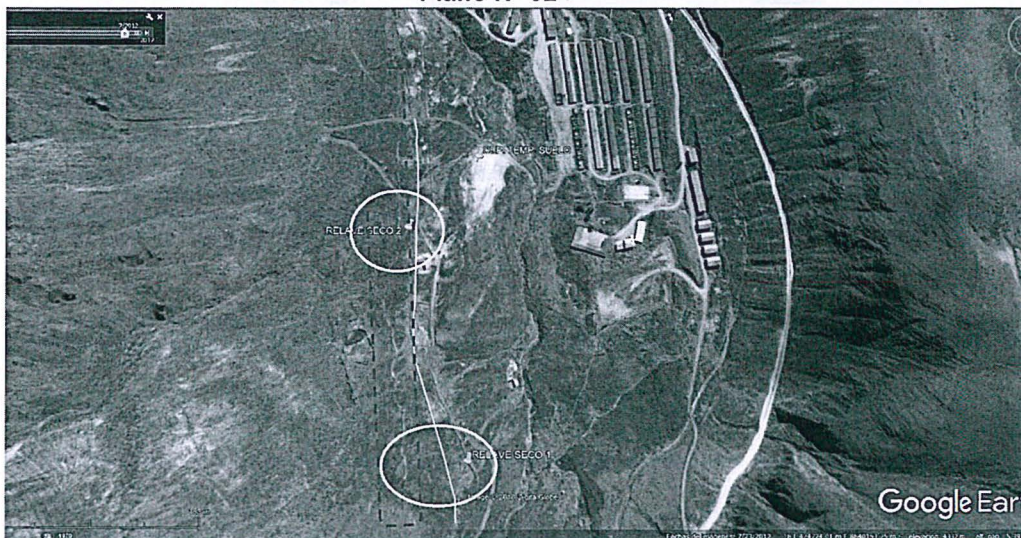
Plano N° 02

- 84. Asimismo, de la visualización histórica de las imágenes en Google Earth, se advierte que en años anteriores (julio del 2012 y abril del 2014) se muestra una línea paralela a la línea actual de conducción de relaves, por lo que probablemente esta línea de conducción de relaves antiguamente habría estado instalada aguas arriba de la actual, y teniendo en cuenta que el depósito de relaves (4520 msnm aproximadamente) está a una cota mayor (360 m de altura) de la planta concentradora (4160 msnm aproximadamente), se habría generado estos derrames, por obstrucciones, fallas, mantenimiento de la línea, entre otros.

Descripción: En la imagen se observa una línea paralela (dentro de las líneas punteadas de color rojo) aguas arriba de la actual línea de conducción de relaves (línea amarilla) y que esta se encuentra sobre los restos de relave seco evidenciados en la supervisión.

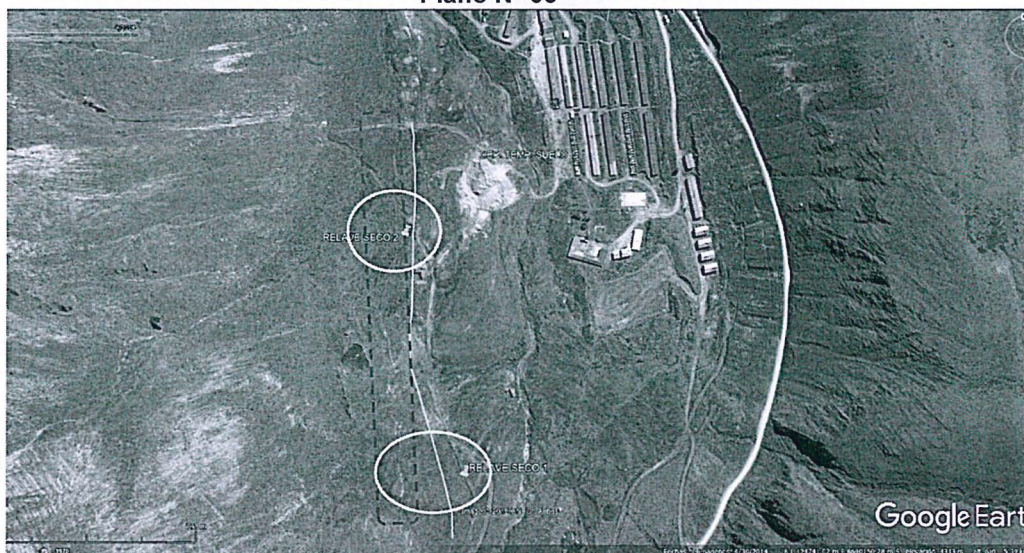
Plano N° 03

Descripción: En la imagen se observa una línea paralela (dentro de las líneas punteadas de color rojo) aguas arriba de la actual línea de conducción de relaves (línea amarilla), y que está sobre los restos de relave seco evidenciados en la supervisión.

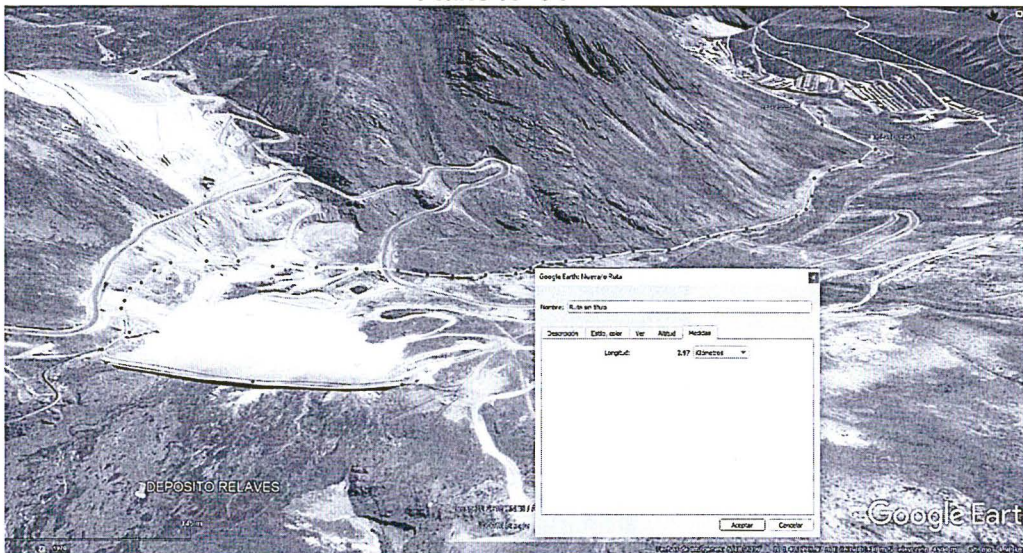
Plano N° 04

90. Respecto de la distancia entre el hecho detectado y la planta concentradora, cabe indicar que el depósito de relaves dista 3 km aproximadamente, aguas arriba de la planta concentradora, ubicación donde se genera el relave y tiene que ser dispuesto en el depósito, además la línea de conducción de relaves que cubre este recorrido pasa por las zonas impactadas de los relaves secos, estos derrames se pueden dar en cualquier tramo de este recorrido, por lo tanto, a 750 m o 3 km, se podrían generar dichos derrames, toda vez, que la línea de conducción recorre esta distancia cota arriba, máxime si durante la Supervisión Regular 2015 se evidenció que las tuberías de traslado de relaves se encontraban colocados directamente sobre suelo, así como, fuera del canal de contingencia implementado para coleccionar posibles fugas de relaves.

Descripción: En la imagen se observa la distancia que recorre el relave generado en la planta concentradora y que es dispuesto cota arriba en el depósito de relaves.

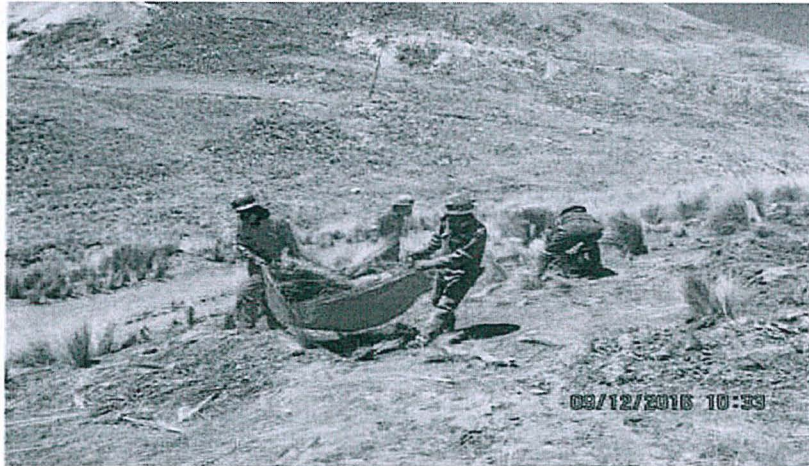
Fotografía N°16: Vista de traslado de ichu para remediación

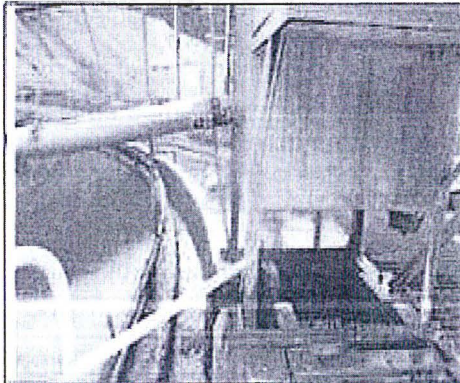
FOTOGRAFIA N°1: CAPTACION DE REBOSES DEL ESPESADOR DE RELAVES

- 119. Al respecto, es de indicar que en los escritos de cumplimiento de medida correctiva, se tiene que Minera Corona no niega la comisión de la presente conducta infractora, por el contrario, señaló que los reboses del espesador de relaves son colectados en una caja de captación ubicado junto al espesador, y conducidos por tubería hacia el tanque de agua industrial ubicado junto a la poza de contingencia, precisándose que dicho tanque cuenta con una caja de contingencia para evitar que un eventual rebose ingrese a la poza. Adjuntando para tal efecto los siguientes medios probatorios:

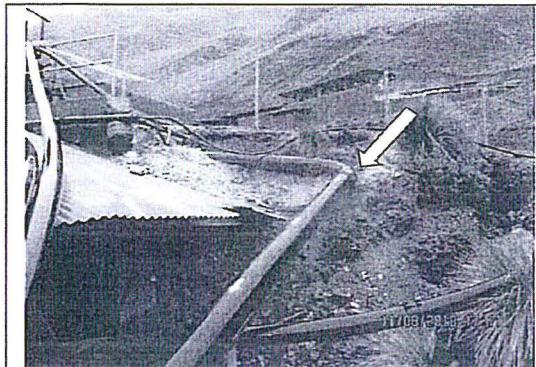
FOTOGRAFIA N°3: LA FLECHA INDICA LA DESCARGA DEL AGUA DE REBOSE DE ESPESADOR HACIA TANQUE DE RECUPERACION DE AGUA INDUSTRIAL.

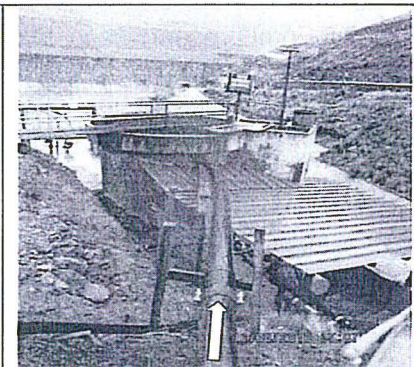
FOTOGRAFIA N°4: LA FLECHA INDICA EL INGRESO DE AGUA DE REBOSE DEL ESPESADOR AL TANQUE DE RECUPERACION

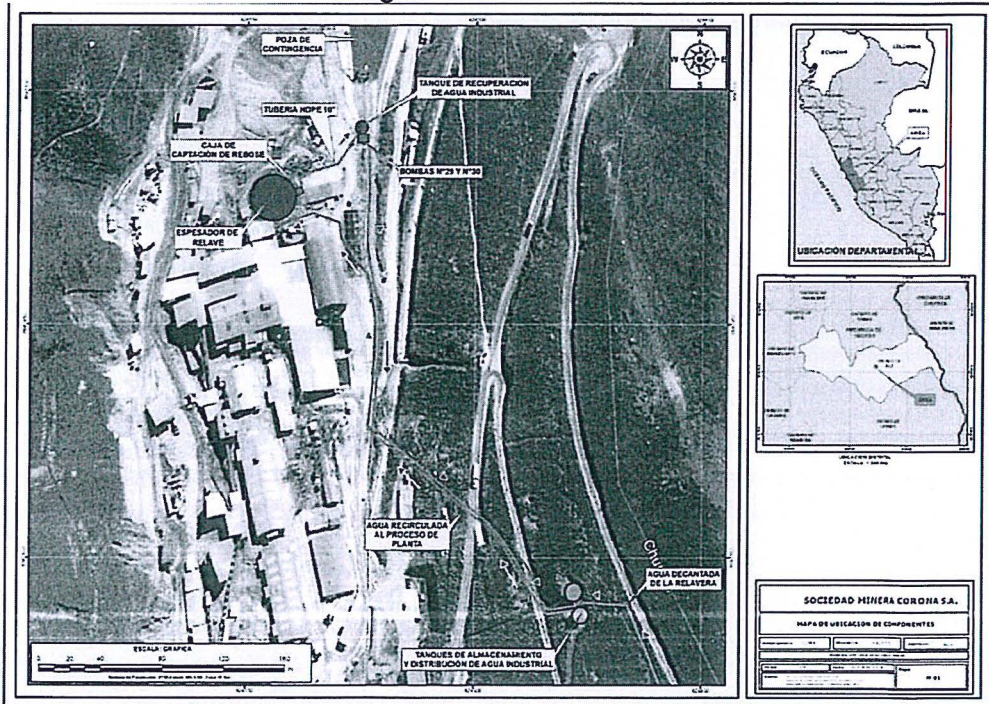
Imagen Satelital

Descripción: Se observa la secuencia (color de rojo) de flujo de las aguas de rebose del espesador de relaves, las cuales no pueden ingresar a la poza de contingencia.

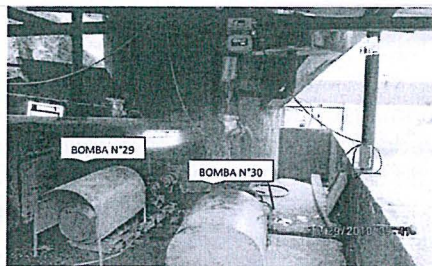
FOTOGRAFIA N°5: VISTA DE UBICACION DE LAS BOMBAS N°29 y N°30 – DEBAJO DEL TANQUE DE RECUPERACION DE AGUA INDUSTRIAL

- 120. Asimismo, indicó que para evitar que puedan ocurrir posibles descargas a la poza de contingencia, implementó en la base del tanque de recuperación dos bombas N° 29 y N° 30 para la impulsión de agua hacia los tanques de abastecimiento y distribución de agua industrial, lo que a su vez permite controlar eventuales reboses, conforme en las siguientes fotografías:

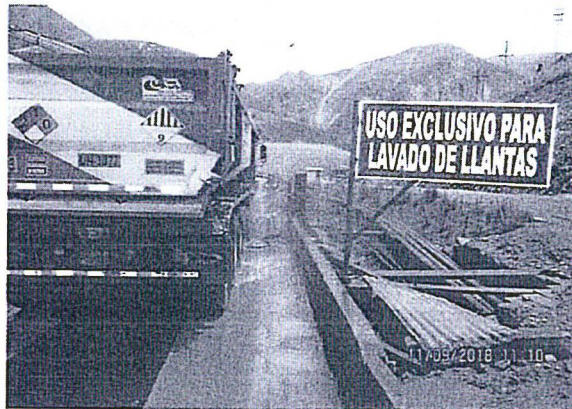
FOTOGRAFIA N°26: VISTA DEL LAVADO DE LLANTAS DE CAMION DE TRANSPORTE DE CONCENTRADOS

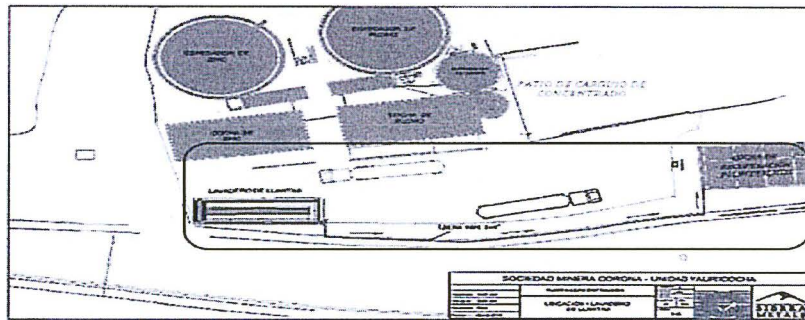
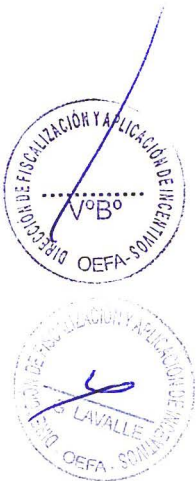
- 124. Finalmente, Minera Corona agregó que seguirá implementado mejoras sustanciales en el área de lavado, tales como nuevo piso con gradiente hacia una canaleta para captación de aguas de lavado, instalación de rejillas tipo grating sobre la canaleta, entre otras mejoras, conforme se observa en el siguiente plano:

En plano de ubicación siguiente se muestra el flujo de las aguas de lavado. Además, se adjunta plano de diseño y presupuesto aprobado para dichas actividades. Ver Anexo N°1.

- 125. De ello, se advierte que el administrado procedió a realizar actividades (obras civiles) a fin de optimizar el sistema de lavado de llantas de equipos, camiones y vehículos, asimismo, la captación y conducir el agua de lavado hacia las cochas de recuperación de finos de concentrados.

- 126. Por lo que el administrado cumplió con corregir el presente hecho imputado con posterioridad al inicio del presente PAS.
- 127. En ese sentido, de la revisión de los medios probatorios obrantes en el expediente, se verifica que el administrado cumplió con corregir el presente hecho imputado con posterioridad al inicio del presente PAS, y en consecuencia, el cese de los efectos de la presente conducta infractora; no existiendo por ende la necesidad de ordenar la reversión, restauración, rehabilitación, reparación o, al menos, la mitigación de la situación alterada por la conducta infractora.

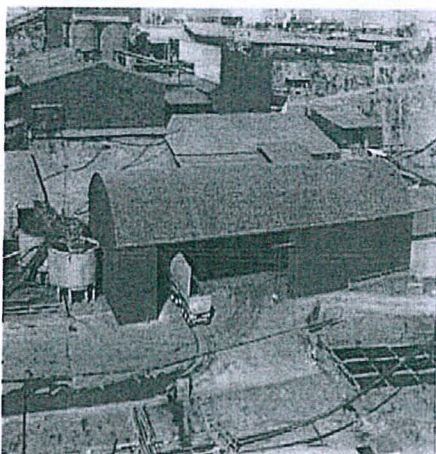
Fotografía N° 2: techo en patio de concentrados y cobertura lateral

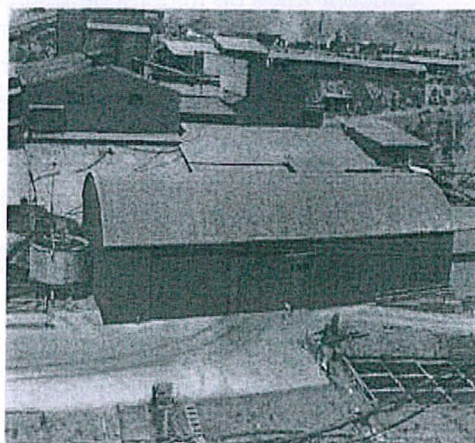
Fotografía N° 3: techo en patio de concentrados y cobertura lateral

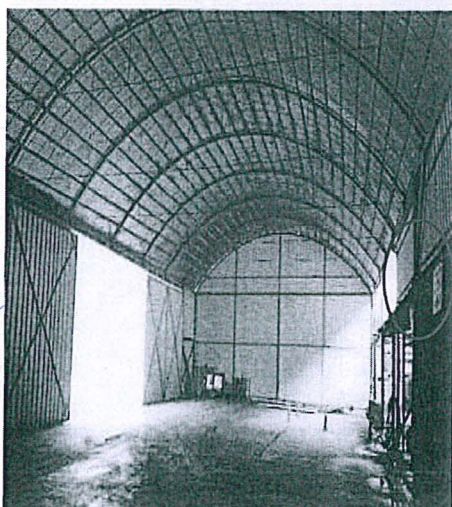
Fotografía N° 4: vista interior del patio de carguio de concentrados

- 132. Sin embargo, se advierte que si bien el administrado procedió a implementar y mejorar los almacenes (confinamiento) para el almacenamiento de concentrados de mineral de cobre, zinc y plomo, en las fotografías N° 4, 5, 6 y 7, aún se observan zonas descubiertas (no herméticas), por donde podrían dispersarse estos concentrados en el proceso de manipulación, por lo que el administrado no corrige la conducta imputada.
- 133. Posterior a ello, en el escrito de descargos 2018, el administrado reiteró lo señalado en los escritos de subsanación anteriormente desarrollados, y, adjuntó nuevas fotografías que acreditarían el nivel de confinamiento actual del área de carguío y almacenamiento de concentrados.

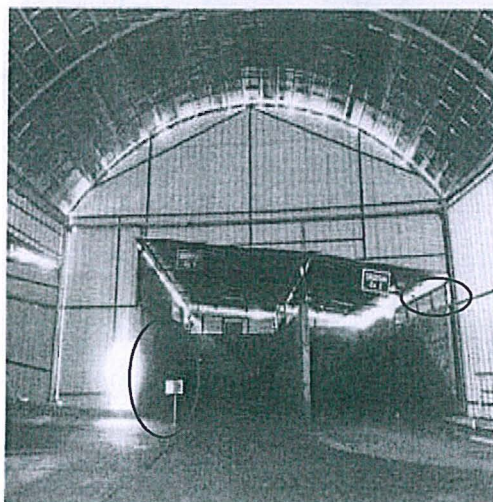
Fotografía N° 5: vista interior del patio de carguio de concentrados

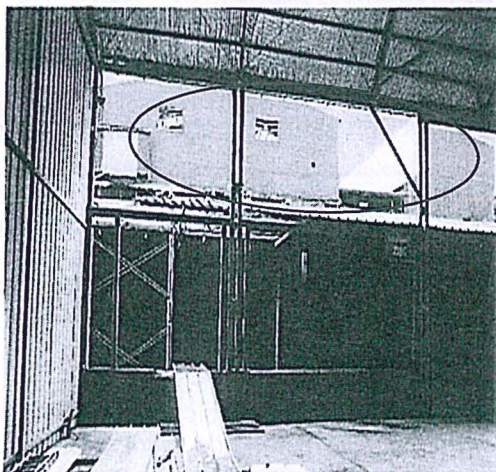
Fotografía N° 6: lechada de depósito de concentrados de zinc

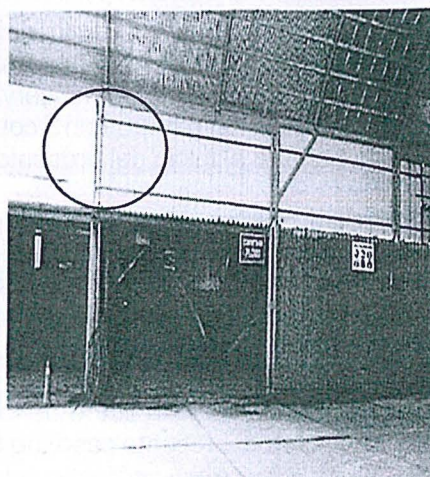
Fotografía N° 7: vista del depósito de concentrados de plomo

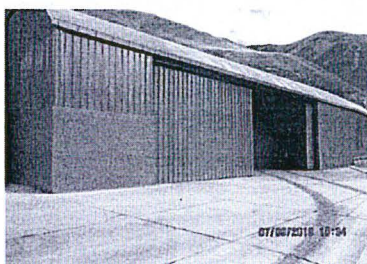
Fotografía N°8: Vista del cerco y techo del área de carguío de concentrados implementada

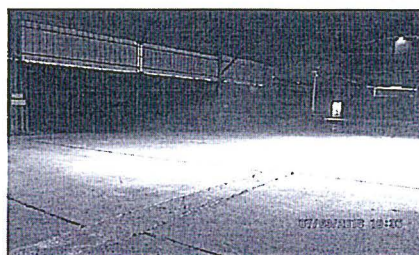
Fotografía N°9: Vista del interior del área de carguío de concentrados y hacia el fondo las zonas de apilamiento de concentrados en condición hermética

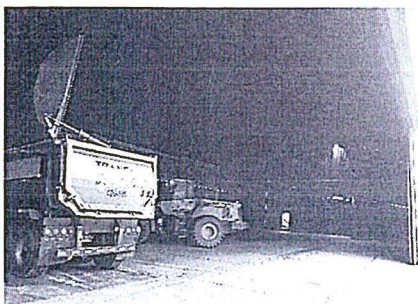
Fotografía N°10: Vista del carguío de concentrados a las unidades de transporte. El piso del área se mantiene limpio durante la actividad.

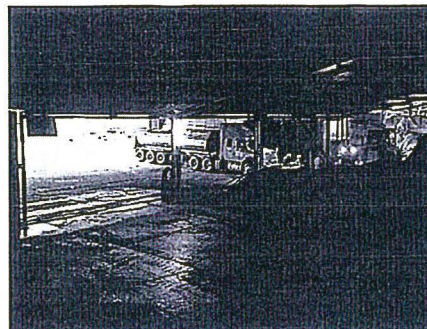
Fotografía N°11: Vista durante la operación de carguío de concentrados con confinamiento y cubierta permanente en la zona de almacenamiento.

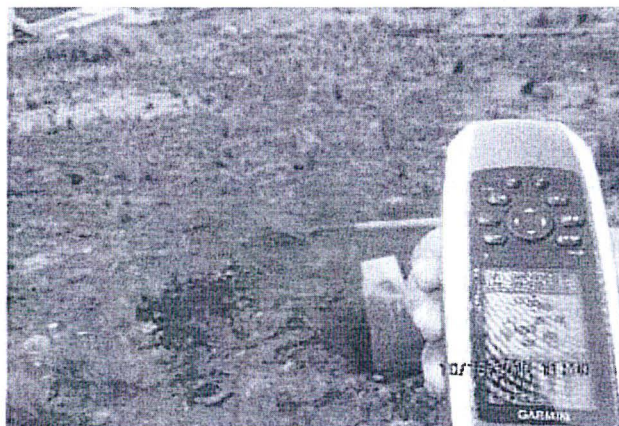
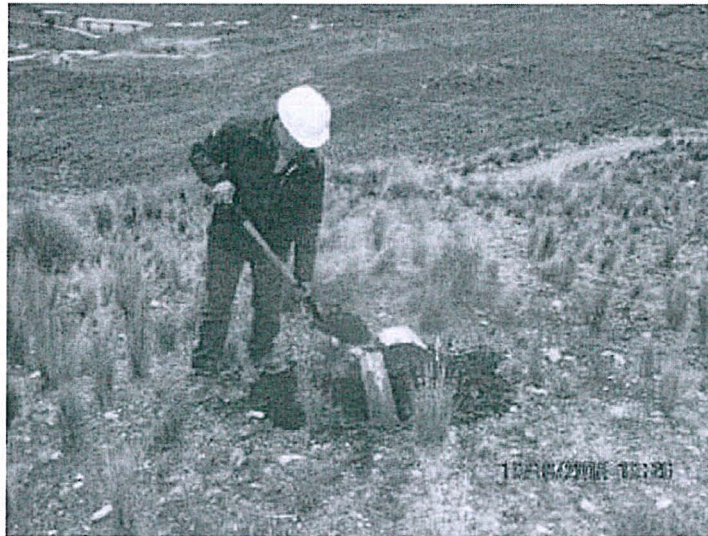
UBICACIÓN DE PUNTOS DE MONITOREO SU-QC-05 y SU-QC-05-A

144. Al respecto, de la revisión de los medios probatorios presentados por el administrado en sus escritos de cumplimiento de medidas correctivas, se advierte que efectivamente el administrado procedió a tomar muestras de calidad de suelo (SU-QC- 02, SU-QC- 02A, SU-QC- 03, SU-QC- 05, SU-QC- 05A, SU-QC- 06 y SU-QC- 06A) en las inmediaciones de las áreas donde se evidenció la presencia de relaves secos (sector 1: 8639926 N; 424294 E y sector 2: 8640210 N; 424243 E), y cercano a los puntos de monitoreo evaluados por la supervisión (ESP-2 y ESP-3); sin embargo, los puntos evaluados más cercanos (SU-QC- 05, SU-QC- 05A y SU-QC- 06 y SU-QC- 06A) distan 160 m y 50 m aproximadamente de los puntos ESP-2 y ESP-3 respectivamente, no siendo los mismos puntos evaluados en la Supervisión Regular 2015, conforme se observa a continuación:

Imagen que muestra la distancia (160 m aproximadamente) del punto evaluado por el administrado (SU-QC-05, SU-QC-05-A) con respecto al punto monitoreado en la Supervisión Regular 2015 (ESP-2).

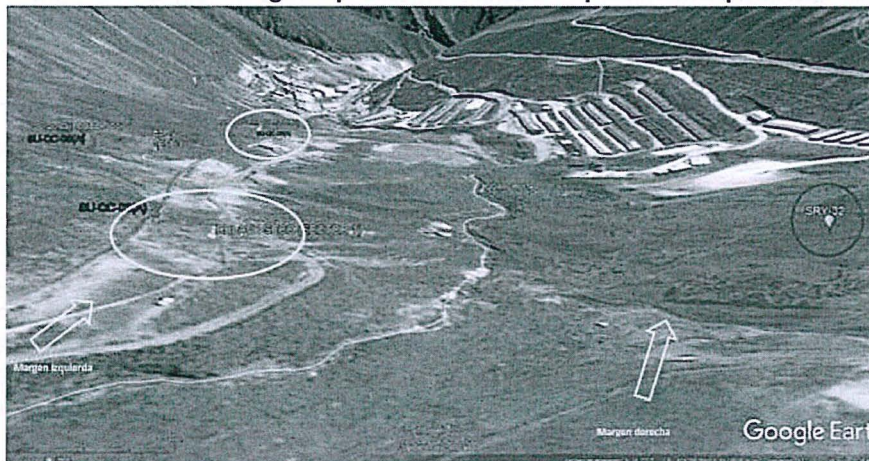
147. Además, el administrado afirma que estas excedencias para el As se darían por la mineralización de la zona (características geológicas naturales), y para ello cita el monitoreo de línea base para calidad de suelo a través de calicatas realizados en el 2014 (EIA Yauricocha), de este monitoreo se advierte que en el punto denominado SRY-32 cercano a la zona imputada, se advierte la excedencia para arsénico (205.32 mg/kg) y plomo (1,799.3 mg/kg), sin embargo, cabe advertir que este punto está en la margen derecha de la quebrada Chumpe -es decir del otro lado de la quebrada-, opuesto a la zona por donde transitan las líneas de conducción de relaves y que es materia de imputación, asimismo, este punto dista 312 m aproximadamente del punto ESP-2, el cual presentó excedencias de As, Cd y Pb durante la supervisión, por lo que queda desvirtuado lo alegado por el administrado en ese extremo.

Imagen que muestra al punto de monitoreo calidad de suelo SRY-32 (EIA Yauricocha 2014) que se ubica en la margen derecha de la quebrada Chumpe, es decir en la margen opuesta materia de la presente imputación

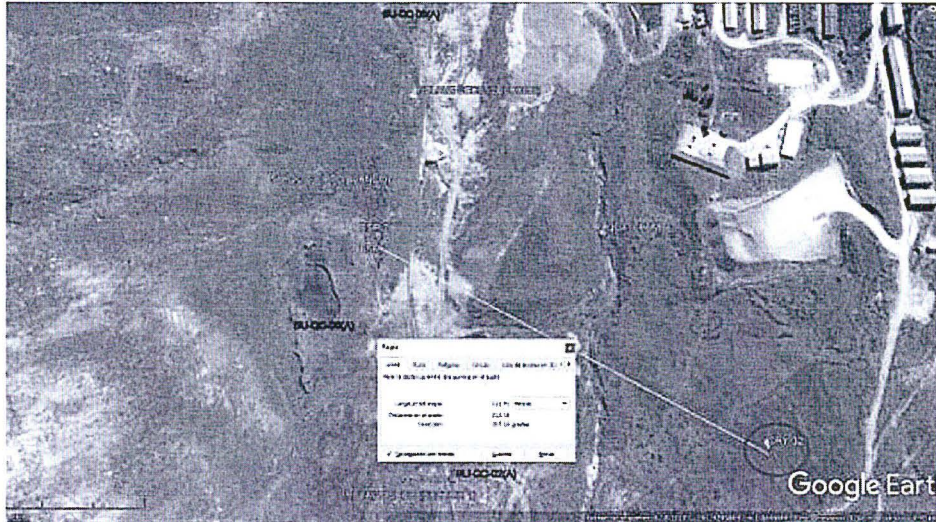
Imagen que muestra al punto de monitoreo calidad de suelo SRY-32 (EIA Yauricocha 2014) que se ubica en la margen derecha de la quebrada Chumpe, es decir en la margen opuesta materia de la presente imputación.

- 148. La imagen anterior muestra la distancia de 312 m aproximadamente del punto SRY-32 de línea base para calidad de suelo evaluado por el administrado (EIA Yauricocha 2014) con respecto al punto monitoreado en la Supervisión Regular 2015 (ESP-2) y que mostró excedencias para As, Cd y Pb, conforme se observa a continuación:

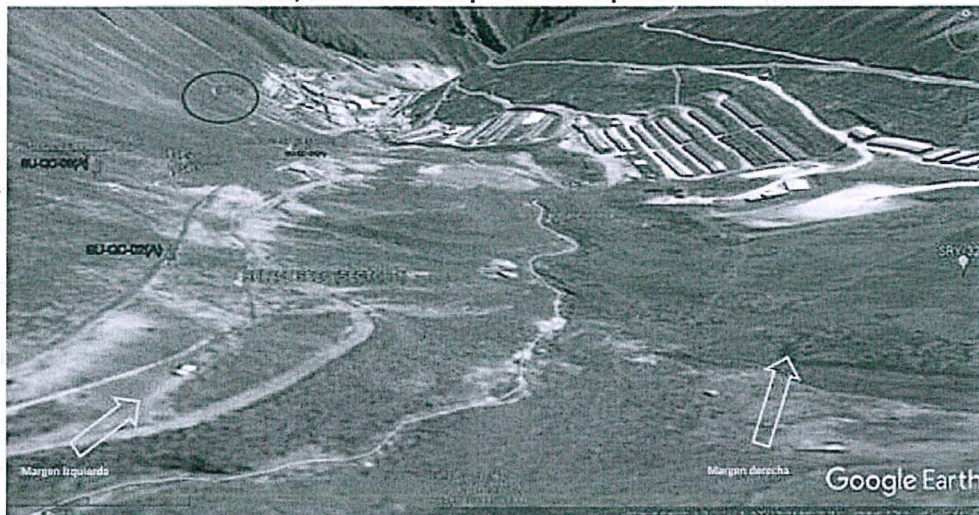
Imagen que muestra al punto de monitoreo calidad de suelo SRY-35 (EIA Yauricocha 2014) que se ubica en la margen izquierda de la quebrada Chumpe, es decir en la misma margen por donde recorre las líneas de conducción de relaves, materia de la presente imputación.
