Organismo de Evaluación y Fiscalización Ambiental

Resolución Directoral N° 3281-2018-OEFA/DAI

Expediente N° 1633-2018-OEFA/DAI/PAS

EXPEDIENTE N° : 1633-2018-OEFA/DAI/PAS
 ADMINISTRADO : EXPLORACIONES MINERAS SAN RAMÓN S.A.¹
 UNIDAD FISCALIZABLE : PROYECTO DE EXPLORACIÓN MINERA TARMATAMBO II
 UBICACIÓN : DISTRITO Y PROVINCIA DE TARMA, DEPARTAMENTO DE JUNÍN
 SECTOR : MINERÍA
 MATERIA : RESPONSABILIDAD ADMINISTRATIVA
 REGISTRO DE ACTOS ADMINISTRATIVOS

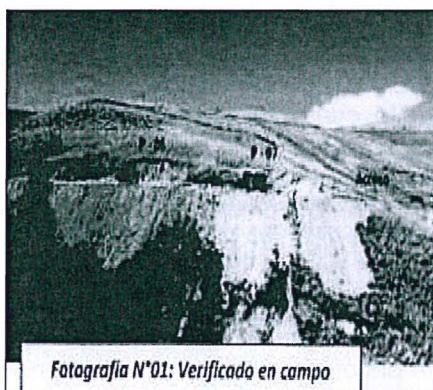
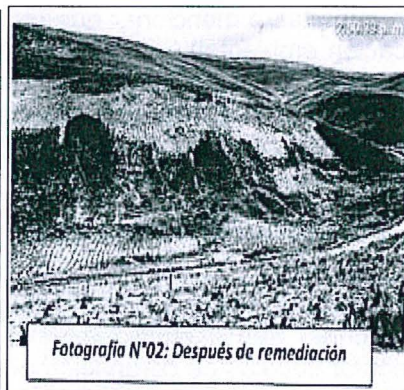
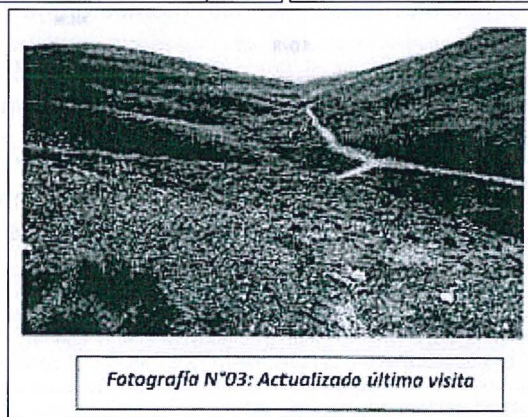
- 29. Por otro lado, Exploraciones San Ramón señaló que realizó la remediación, esto es, el perfilado, cobertura y revegetación de la plataforma de perforación denominada P-07, por lo que solicitó el archivo del presente hecho imputado. Adjuntando para tal efecto las siguientes fotografías:

30. De la revisión de los medios probatorios remitidos por el administrado, se advierte que las fotografías adjuntadas tienen un punto de referencia visual que permite determinar que corresponden a la misma zona verificada por la Supervisión Regular 2017, observándose, que el área de la plataforma de perforación denominada P-07 se encuentra cerrada. No obstante, no se evidencia la implementación de los canales de coronación en la referida plataforma.

31. Es así, que de la revisión de la Supervisión Regular 2017, no se evidencia la implementación de canales de coronación en la plataforma de perforación denominada P-07.

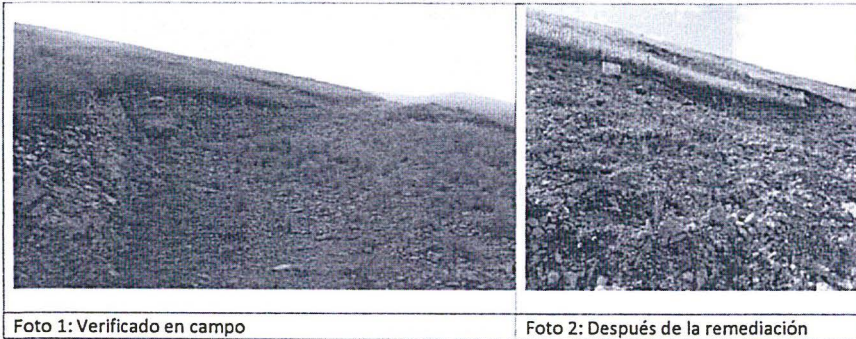
"Plataforma P-01"

50. En su primer escrito de descargos, el administrado señaló haber realizado el cierre de los sondajes de las plataformas de perforación denominadas P-10, P-11, P-09, P-06 y P-01 de acuerdo a las siguientes vistas fotográficas:

60. Sobre el particular, es de indicar que, si bien las fotografías presentadas por el administrado no tienen coordenadas ni un punto de referencia visual que permita determinar que corresponda a la misma zona -materia del presente hecho imputado- de la revisión del Informe de Supervisión, se verificó que a la fecha de la Supervisión Regular 2017, el administrado ya había realizado la obturación de los sondajes adicionales ubicados en las plataformas de perforación P-10, P-11, P-09, P-06, y P-01.

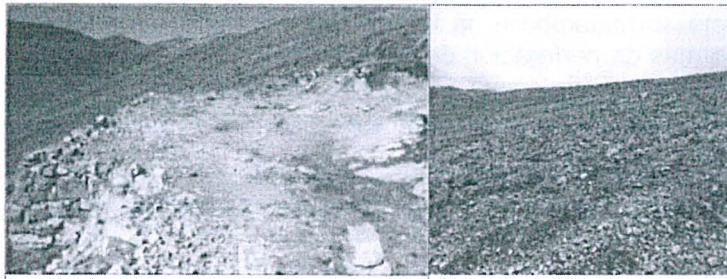
"Plataforma P-10"

Foto 1: Verificado en campo

Foto 2: Después de la remediación

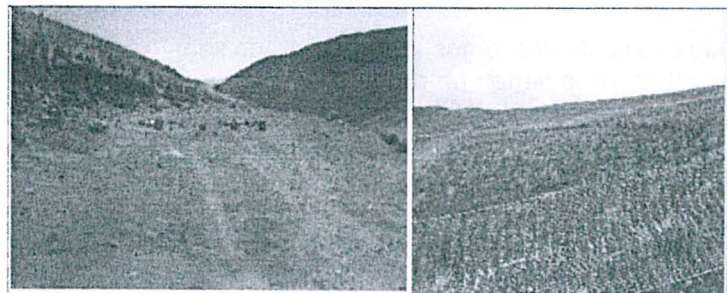
"Plataforma P-11"

Foto 1: Verificado en campo

Foto 2: Después de la remediación

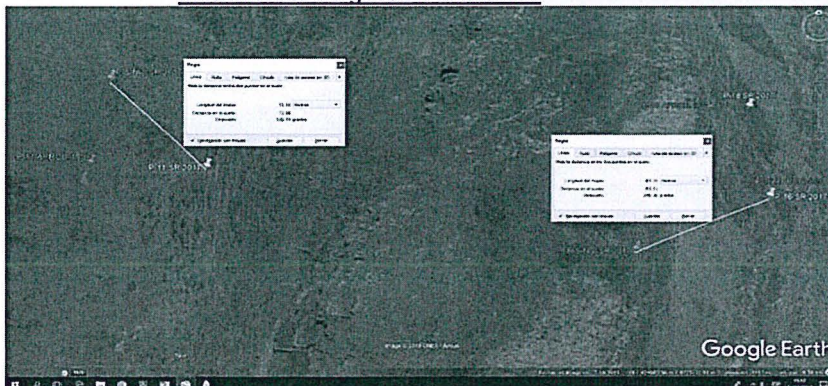
Ubicación de las plataformas s/n 3 y s/n 4 respecto de las aprobadas en el instrumento de gestión ambiental

- 75. En adición a lo señalado, en la imagen que se muestra a continuación se acredita que las plataformas s/n 3 y s/n 4 no constituyen las aprobadas en los instrumentos de gestión ambiental aplicables:

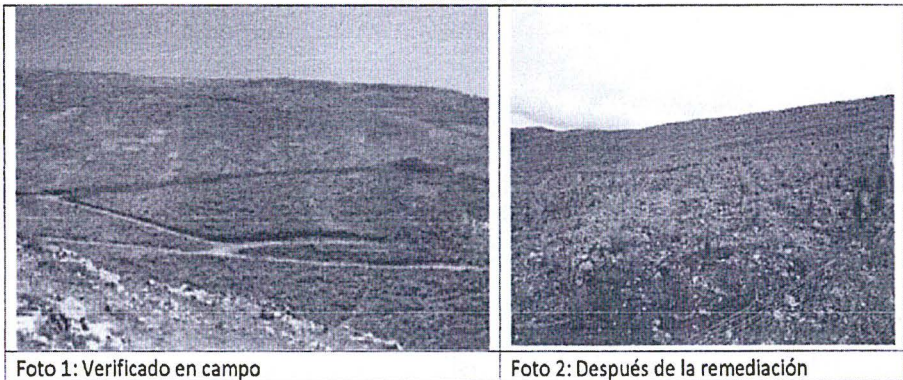
"Plataforma s/n 3"

78. En su primer escrito de descargos, el administrado señaló haber realizado el cierre de los componentes materia de la presente imputación, así como, la revegetación del área donde se encontraban ubicados, a fin de probar su afirmación, presenta las siguientes vistas fotográficas:

Foto 1: Verificado en campo

Foto 2: Después de la remediación

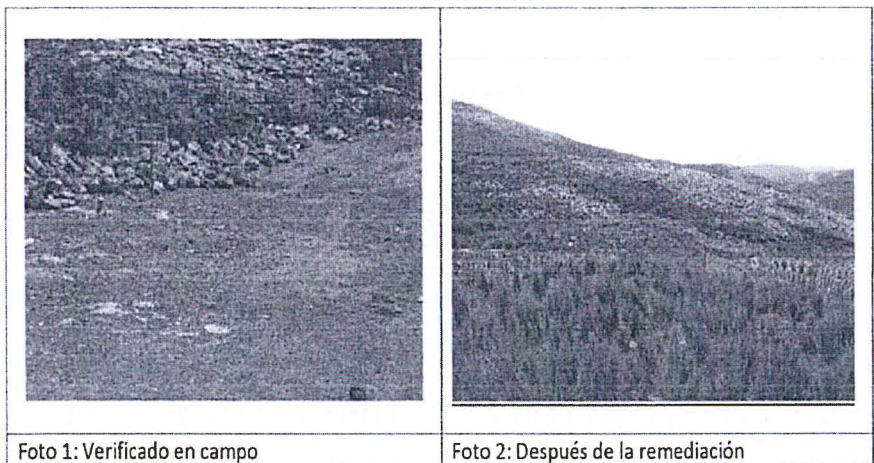
"Plataforma s/n 4"

Foto 1: Verificado en campo

Foto 2: Después de la remediación

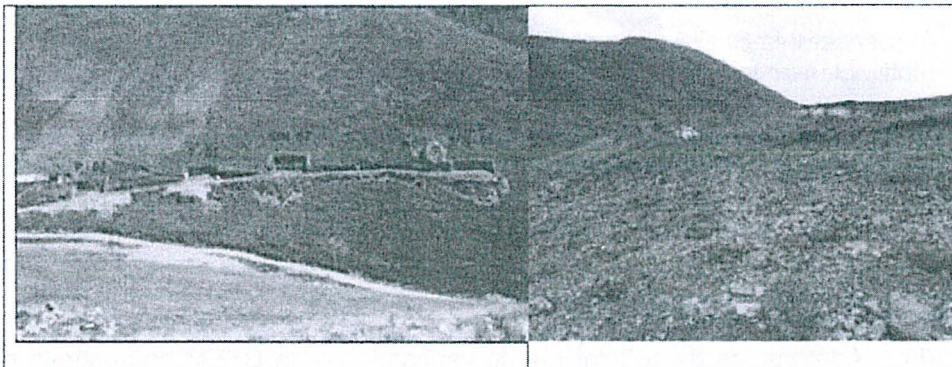
“Plataforma P-01”

- 106. En su primer escrito de descargos, el administrado señaló haber realizado el cierre de los componentes materia de la presente imputación, así como, la revegetación del área donde se encontraban ubicados, a fin de probar su afirmación, presenta las siguientes vistas fotográficas:

Foto 1: Verificado en campo

Foto 2: Después de la remediación

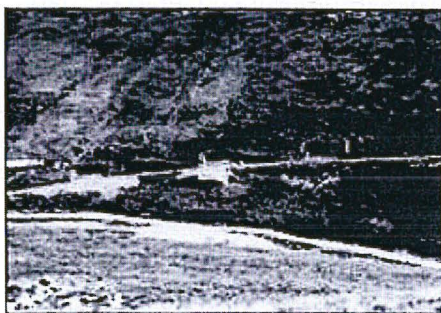
Plataforma P-01

Fotografía N°24: Verificada en campo

- 112. Sobre el particular, es de indicar que, las fotografías presentadas por el administrado no tienen coordenadas ni un punto de referencia visual que permita determinar que corresponda a la misma zona -materia del presente hecho imputado, por lo que queda desvirtuado lo alegado por el administrado en ese extremo.

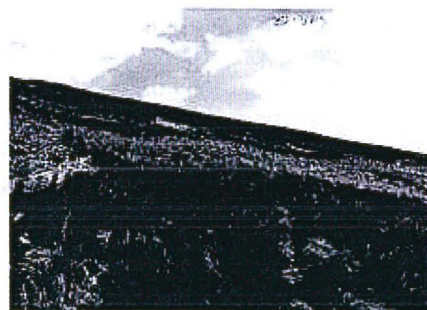
Fotografía N°25: Actualizado última visita
