EXPEDIENTE N° : 1602-2018-OEFA/DFAI/PAS  
 ADMINISTRADO : ARUNTANI S.A.C.  
 UNIDAD FISCALIZABLE : ARASI  
 UBICACIÓN : DISTRITO DE OCUVIRI, PROVINCIA DE LAMPA Y DEPARTAMENTO DE PUNO  
 SECTOR : MINERÍA  
 MATERIAS : COMPROMISOS AMBIENTALES  
 RESPONSABILIDAD ADMINISTRATIVA  
 ARCHIVO

Lima, 31 DIC. 2018

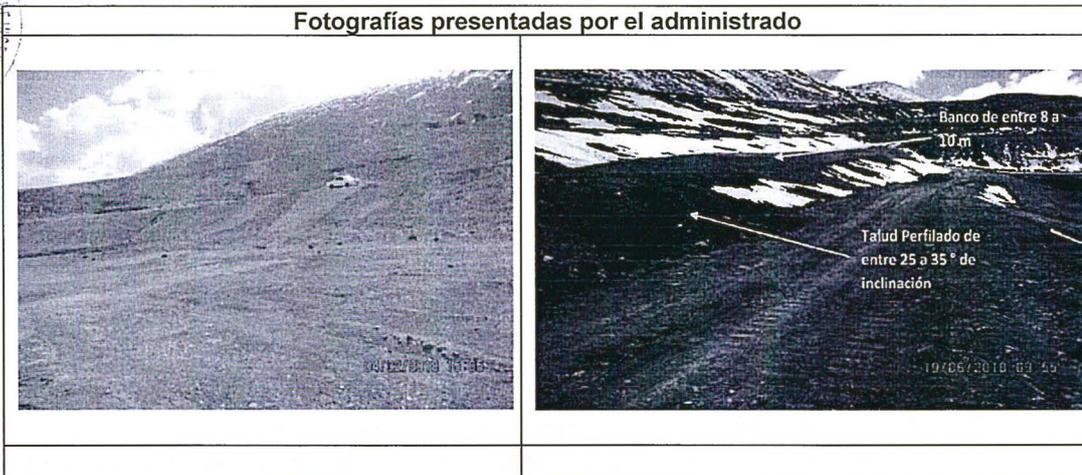
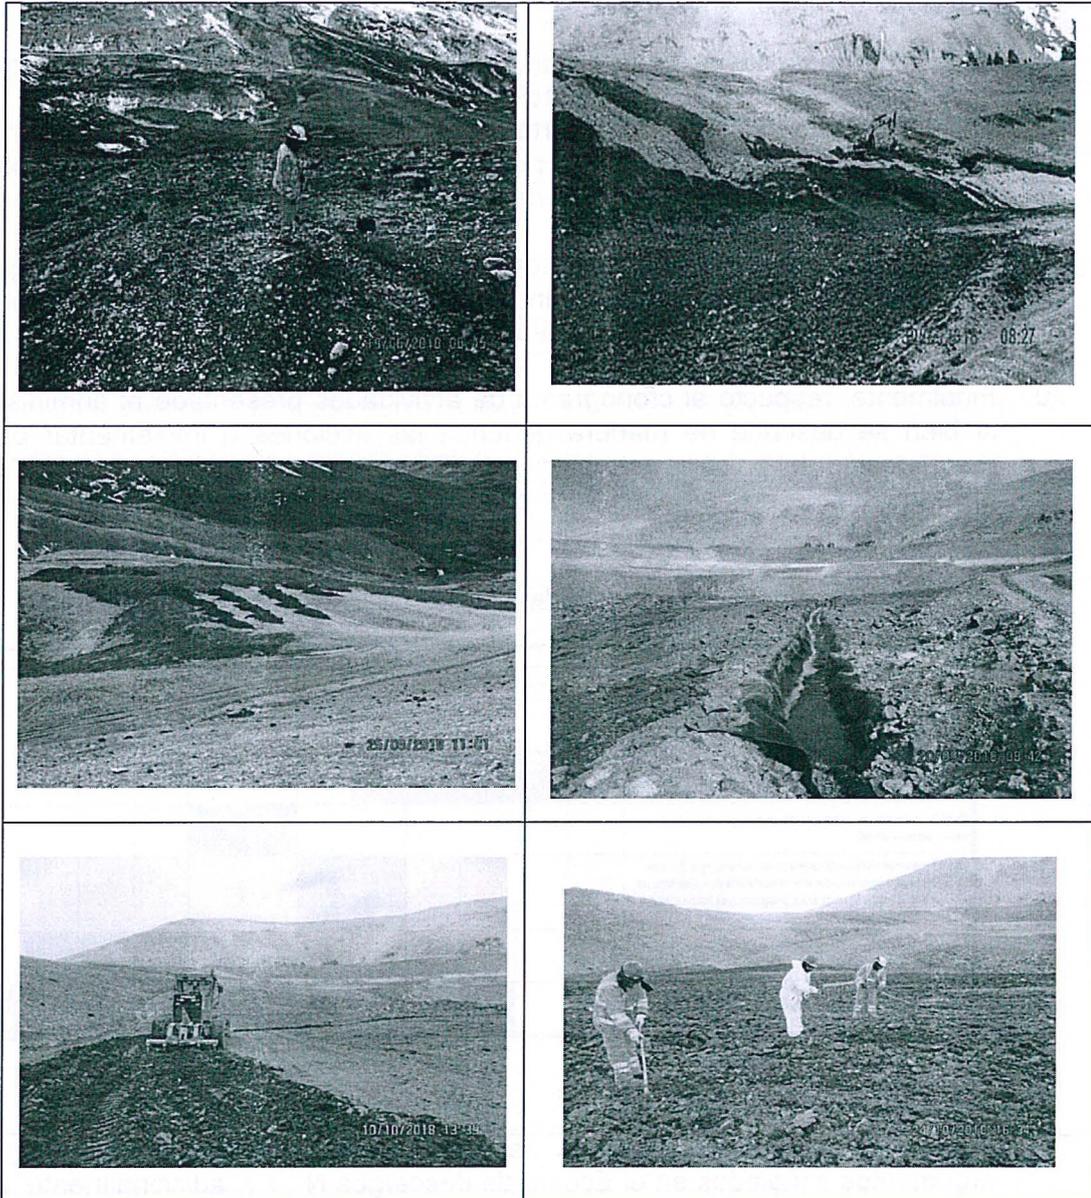
Fotografías presentadas por el administrado

64. En cuanto a las acciones de remediación, se debe indicar que el administrado ha presentado registros fotográficos en el Escrito de descargos N° 1 para sustentar la corrección de la conducta. Algunas imágenes se muestran a continuación:

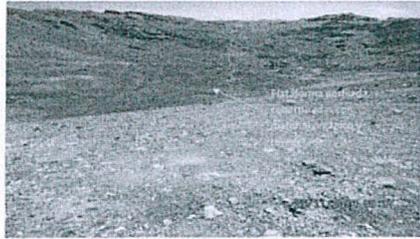
Fotografía N° 3. Se observa vista panorámica de la plataforma perfilada, colocado capa de material orgánico (Top Soil) y semillas nativas. COORDENADAS UTM WGS 84 E 307722 N 8314260

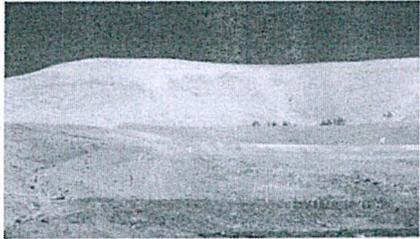
Fotografía N° 4. Se observa plataformas y taludes de la parte superior del área observada por OEFA, en la misma se realizó trabajos de perfilado y nivelado de terreno, con el fin de brindar estabilidad física al terreno con ángulos de inclinación que varían entre 22 a 26°. COORDENADAS UTM WGS 84 E 307472 N 8314273

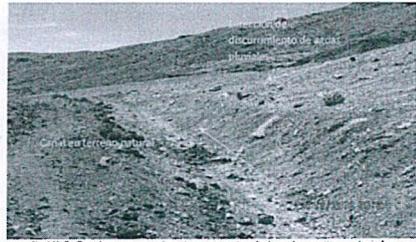
Fotografía N° 5. Se observa canal en terreno natural el cual permite conducir las aguas pluviales hacia las quebradas adyacentes. COORDENADAS UTM WGS 84 E 307756 N 8314073

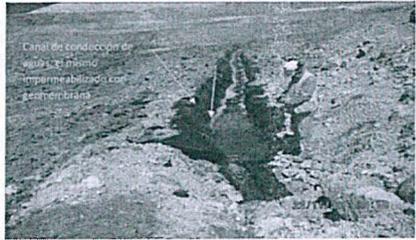
Fotografía N° 6. Se observa canal de conducción de agua, el mismo que se encuentra impermeabilizado con geomembrana. COORDENADAS UTM WGS 84 E 307717 N 8314318

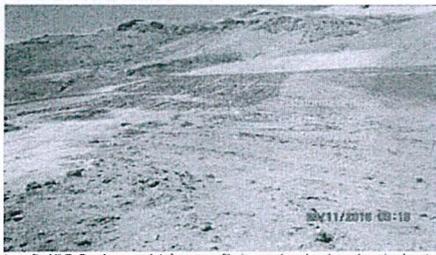
Fotografía N° 7. Se observa plataforma perfilada, en el cual se ha colocado el material orgánico (Top Soil) y semillas nativas. COORDENADAS UTM WGS 84 E 307722 N 8314260

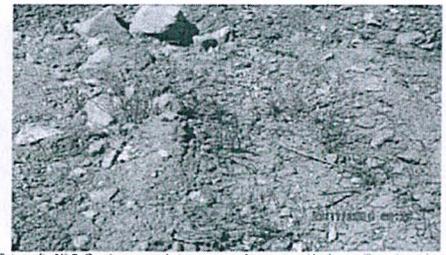
Fotografía N° 9. Se observa en la imagen que la propagación de semillas, viene dando resultados en su germinación, se muestra el crecimiento de los pastizales. COORDENADAS UTM WGS 84 E 307658 N 8314169

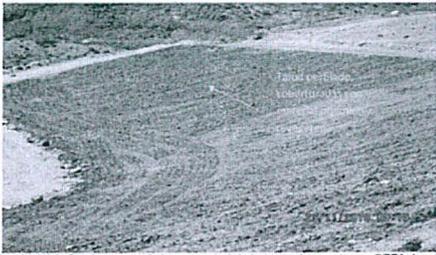
Fotografía N° 8. Se observa en la imagen talud de la zona observada por OEFA, la misma que se ha cubierto con material orgánico (Top Soil), así como colocado de semillas nativas. COORDENADAS UTM WGS 84 E 307701 N 8314102

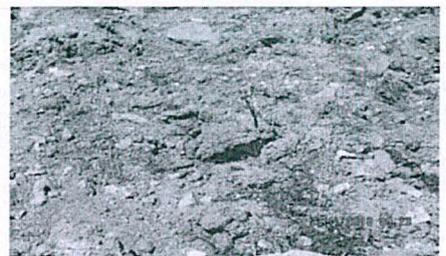
Fotografía N° 10. Se observa en la imagen que la propagación de semillas, viene dando resultados en su germinación, se muestra el crecimiento de los pastizales. COORDENADAS UTM WGS 84 E 307626 N 8314172

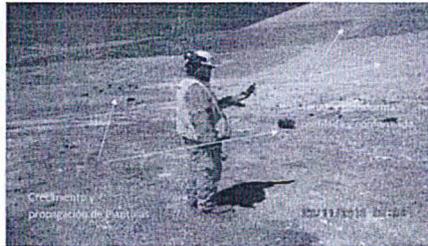
Fotografía N° 11. Se observa en la imagen, plataformas y taludes perfilados, en el cual se observa propagación de pastizales  
COORDENADAS UTM WGS 84 E 307538 N 8314419

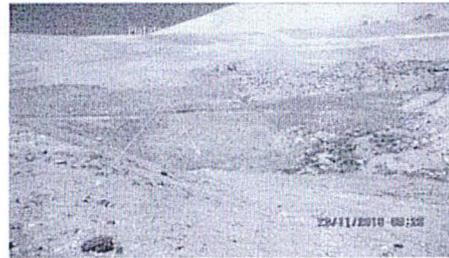
Fotografía N° 1. Se observa plataformas y bancos perfilados, en los mismos que se colocó capa de material orgánico (Top Soil)  
COORDENADAS UTM WGS 84 E 307669 N 8314246

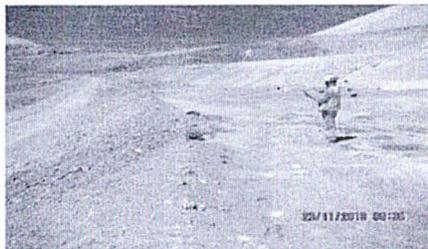
Fotografía N° 12. Se observa en la imagen, plataformas y taludes perfilados, en el cual se observa propagación de pastizales  
COORDENADAS UTM WGS 84 E 307545 N 8314417

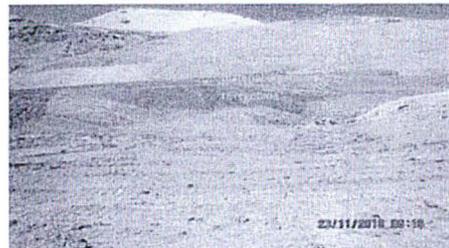
Fotografía N° 2. Se observa plataformas y bancos perfilados, en los mismos que se colocó capa de material orgánico (Top Soil)

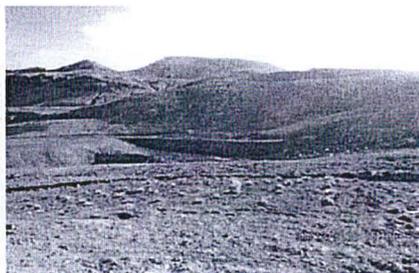
Fotografía N° 2. Se aprecia los trabajos de revegetación, el personal de ARUNTANI realiza la plantación de especies propias de la zona, en las áreas donde se desarrolló la estabilidad de taludes y posteriormente cubiertos con topsoil. COORDENADAS UTM WGS 84 E 307694 N 8314170

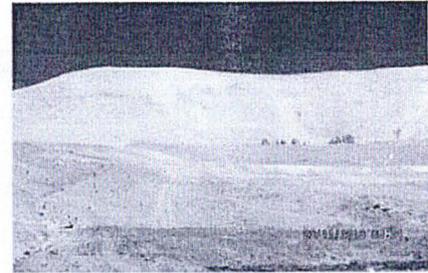
Fotografía N° 4. Se observa plataformas y taludes de la parte superior del área observada por OEFA, en la misma se realizó trabajos de perfilado y nivelado de terreno, con el fin de brindar estabilidad física al terreno con ángulos de inclinación que varían entre 22 a 26°. COORDENADAS UTM WGS 84 E 307472, N 8314273

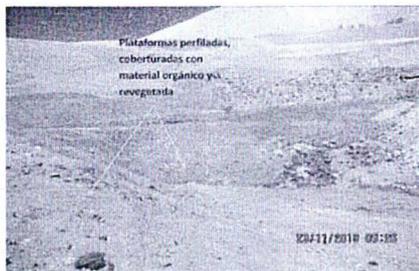
Fotografía N° 3. Se observa plataformas y bancos perfilados, en los mismos que se colocó capa de material orgánico (Top Soil). COORDENADAS UTM WGS 84 E 307669 N 8314246

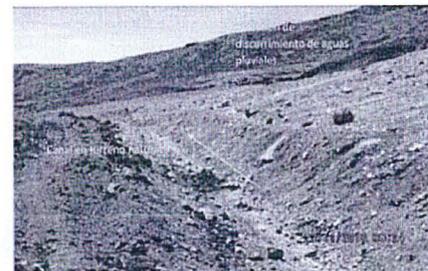
Fotografía N° 5. Se observa canal en terreno natural el cual permite conducir las aguas pluviales hacia las quebradas adyacentes. COORDENADAS UTM WGS 84 E 307756, N 8314073

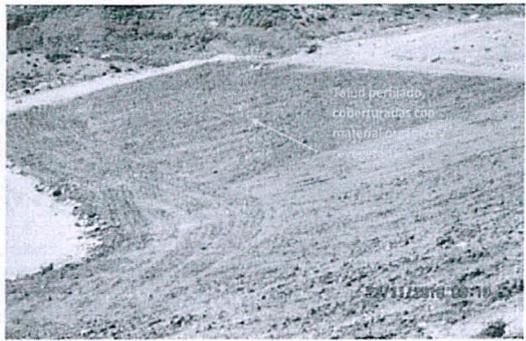
Fotografía N° 6. Se observa en la imagen talud de la zona observada por OEFA, la misma que se ha cubierto con material orgánico (Top Soil), así como colocado de semillas nativas. COORDENADAS UTM WGS 84 E 307701 N 8314102

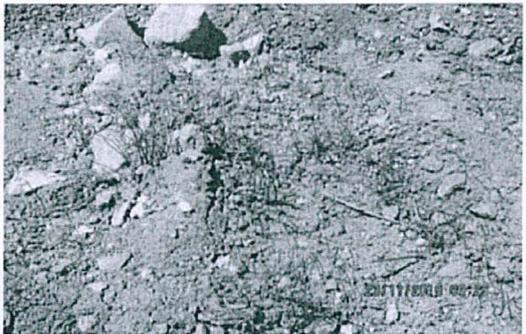
Fotografía N° 7. Se observa en la imagen que la propagación de semillas, viene dando resultados en su germinación, se muestra el crecimiento de los pastizales. COORDENADAS UTM WGS 84 E 307658 N 8314169

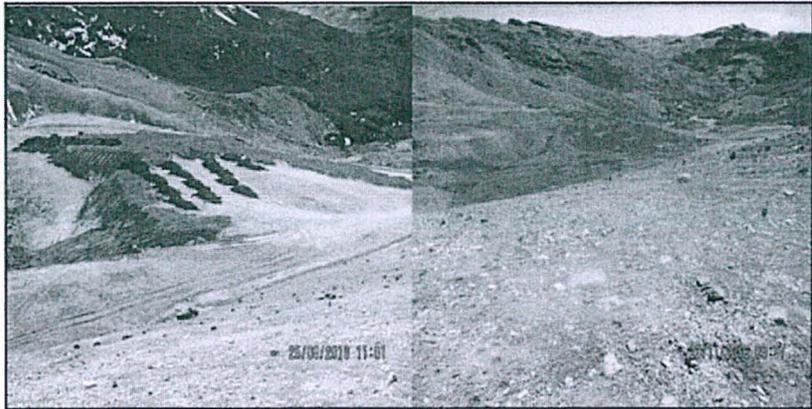
Fotografía N° 8. Vista panorámica de los taludes reconvertidos, se puede distinguir los avances de los trabajos a la actualidad, pudiéndose observar la mejora paisajística referente a los trabajos de remediación que viene desarrollando ARUNTANI S A C. COORDENADAS UTM WGS 84. E 307558 N 8314598

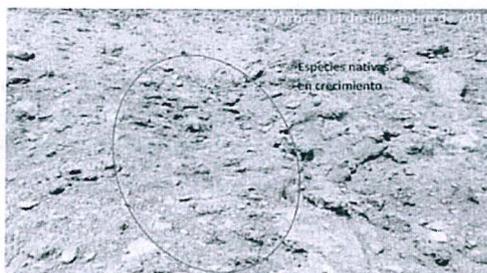
Especies nativas en crecimiento

Fotografía N° 15. Se observa el brote de las semillas de ichu, sobre las zonas ya revegetadas. COORDENADAS UTM WGS 84 E 307699 N 8314209

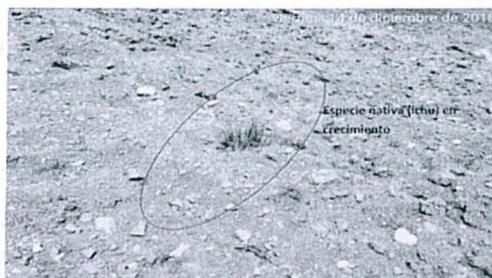
Especie nativa (ichu) en crecimiento

Fotografía N° 16. Se observa el brote de las semillas de ichu, sobre las zonas ya revegetadas. COORDENADAS UTM WGS 84 E 307721 N 8314222

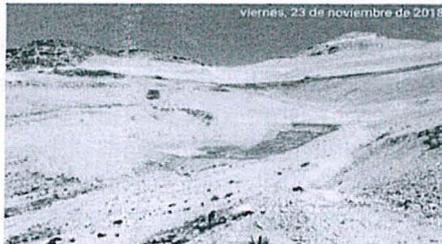
Fotografía N° 1. Se observa vista panorámica de la zona donde se ubicó la poza observada y el suelo o plataforma ha sido perfilado, reconformado y realizado trabajos de coberturado con top soil.  
COORDENADAS UTM WGS 84 E 303265 N 8312897

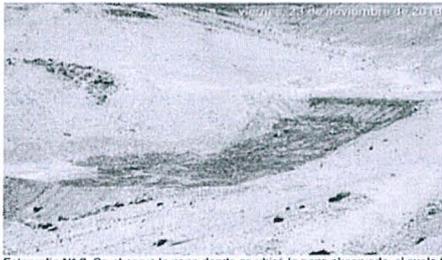
Fotografía N° 2. Se observa la zona donde se ubicó la poza observada, el suelo ha sido rehabilitado, plataformado el terreno conforme a la topografía del terreno y se ha cubierto el suelo con material orgánico.  
COORDENADAS UTM WGS 84 E 303272 N 8312868

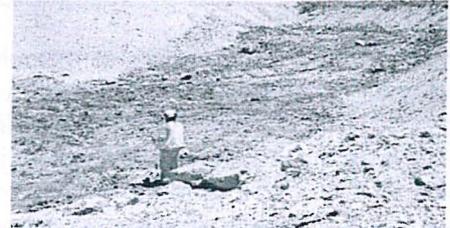
Fotografía N° 3. Se observa la zona donde se ubicó la poza observada, el suelo ha sido rehabilitado, plataformado el terreno conforme a la topografía del terreno y se ha cubierto el suelo con material orgánico.  
COORDENADAS UTM WGS 84 E 302284 N 8312915

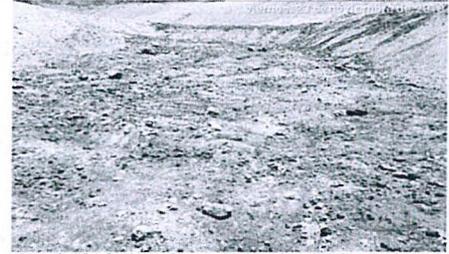
Fotografía N° 4. Se observa foto con acercamiento, en la cual se aprecia que el suelo posee una capa de material orgánico top soil y el mismo ha sido plataformado y perfilado.  
COORDENADAS UTM WGS 84 E 303324 N 8312901

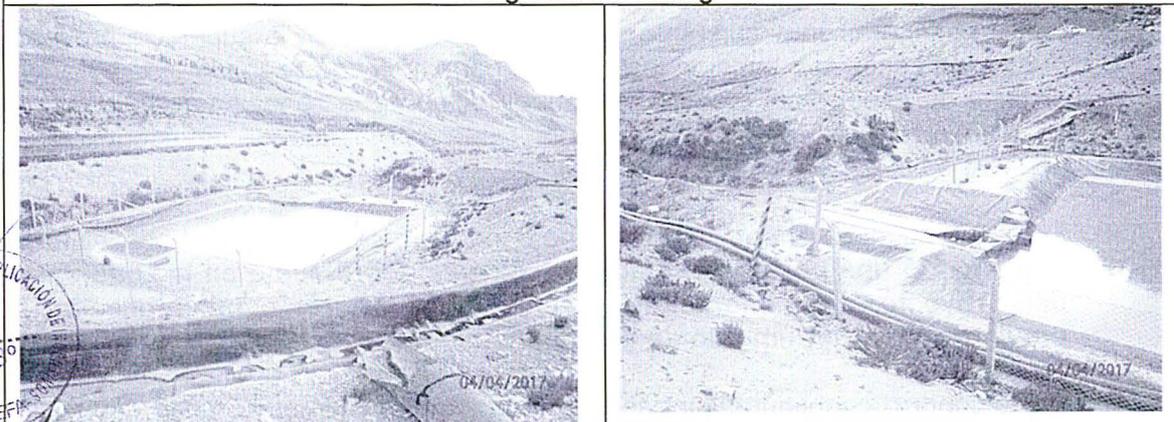
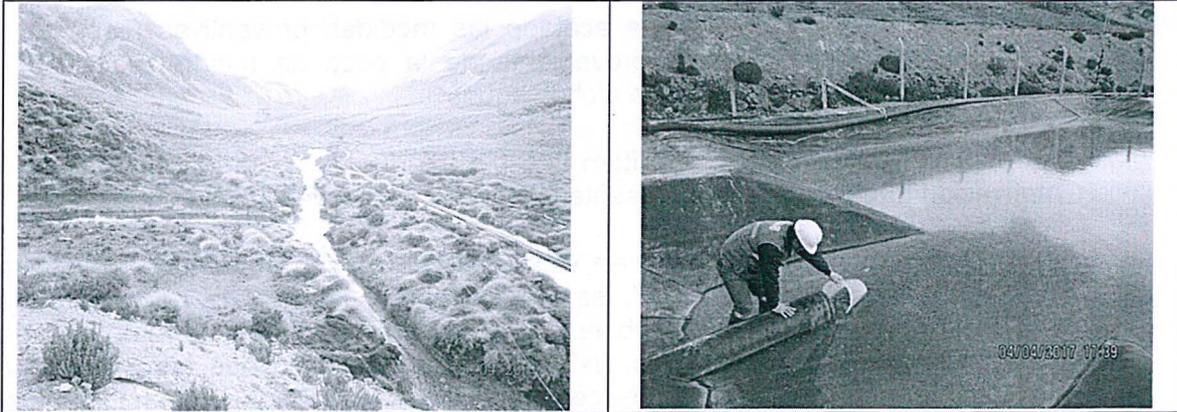
Fotografías del hallazgo

123. Lo constatado por la Dirección de Supervisión se sustenta en las fotografías N° 149 a la 154 y de la 208 a la 219 del Informe de Supervisión.
